# 山口県下の三郡変成帯における切土斜面に見られる豪雨時崩壊の特徴

Characteristics of Cut Slopes Failed by Heavy Rainfall in  
Sangun Metamorphic Region in Yamaguchi Prefecture

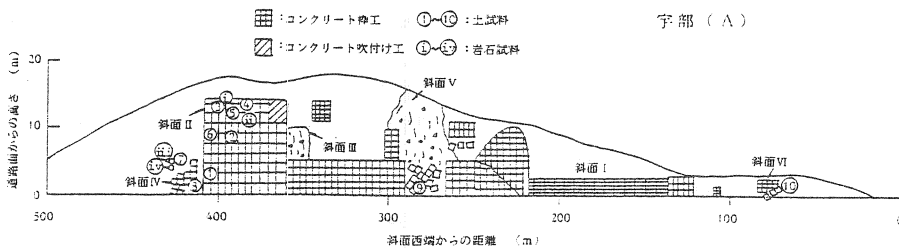
図-2 宇部(A)で崩壊した斜面の位置および岩石、土試料の採取位置

した斜面IIの方から見た当地点の斜面崩壊のほぼ全貌を示す。これらの崩壊は延長500mの三郡変成帯内で発生しているが、斜面IVはこの変成帯と白亜紀後期に貫入した花崗岩帯の境界部に位置する。図-2に示すように、崩壊した斜面の切土斜面全体に占める面積の比率は50%にも及んでいることが分かる。

過去に崩壊した斜面に対して復旧工としてプレキャストコンクリート枠(図-2中に基盤目状の印で示す)を施工したものの、ほとんどには1993年の7月中旬～8月中旬にわたる梅雨およびその末期の集中豪雨の際に再度、崩壊が発生して、その復旧工が壊滅的な被害を受けた。その豪雨は、近年まれにみる長雨と強い降雨強度をもつものであり、図-3に示すように、その降雨量は従来の結果(大原(1988))と比較してみても、斜面の崩壊を誘発するのに十分なものであった。この図には他の斜面に対する降雨量データも示されているが、宇部(B)の斜面VIの場

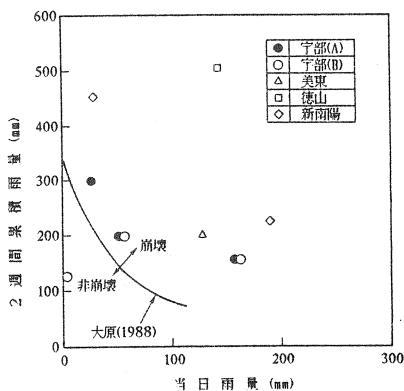
図-3 斜面崩壊が発生するまでの累積雨量

合を除いて、いずれも降雨量も斜面の崩壊を発生するに十分なものであることが分かる。

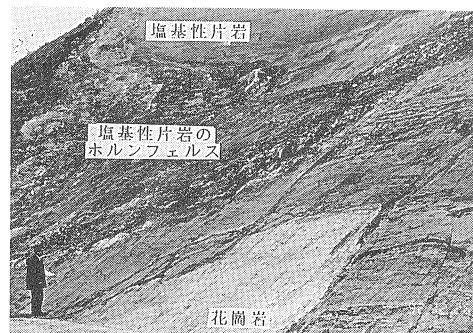
写真-2 宇部(A)での斜面Ⅱの整地後に見られた岩石の分布状況

〔斜面Ⅱ〕当地点の斜面の中で最も規模の大きい崩壊〔長さ(L)×幅(W)×深さ(D)はそれぞれ18.7m、50.4m、2.5m〕であり、3つの平面すべりが発生した。すなわち、塩基性片岩、花崗岩および塩基性片岩のホルンフェルスがそれぞれが風化した軟岩状の基盤岩とそれらがさらに風化した表層土層との境界で平面すべりが発生した。

崩壊後に斜面を削り直して整地した際に見られた斜面の地質断面を写真-2に示す。塩基性片岩のホルンフェルスは、塩基性片岩が花崗岩の貫入によ

って接触変成作用を受けて生成した直閃石を主要鉱物にする岩石である。その厚さは最大で8m程度であった。

復旧工としてコンクリート枠が施工された。

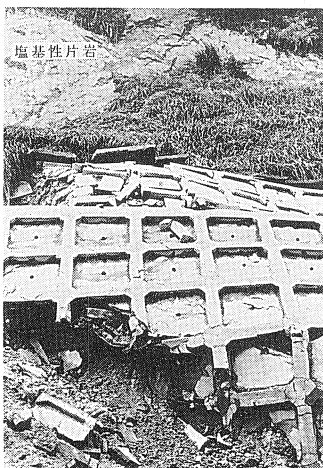
写真-3 宇部(A)での斜面Ⅴの崩壊状況

〔斜面Ⅴ〕以前に崩壊しプレキャストコンクリート枠（一つの大きさは100cm四方で厚み15cm）を施工した以前に崩壊した斜面の上方部が1993年8月2日の豪雨の際に比較的大きな崩壊を発生した斜面である。これに伴い、小規模のアンカーを併用したプレキャストコンクリート枠が破壊した。その状況を写真－3に示す。

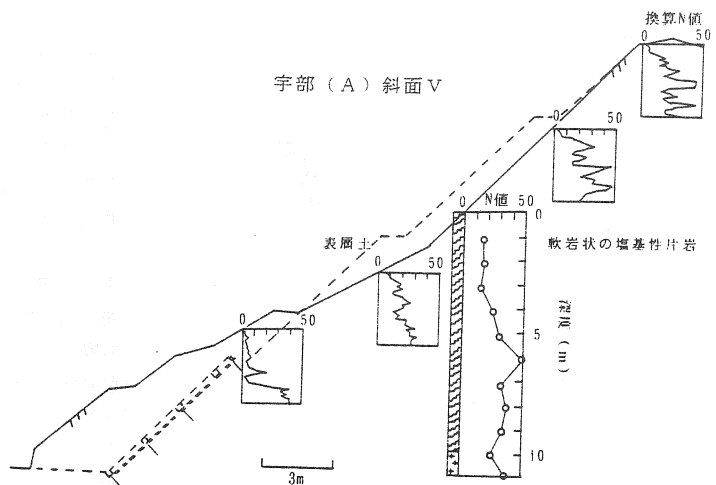
図-4 宇部(A)での斜面Ⅴの平面すべり

図－4の斜面横断面図に示すように、塩基性片岩の著しく風化した厚さ1.8mの表層土層が、表面のつるつるした軟岩状の塩基性片岩岩盤（岩盤分類でC<sub>L</sub>、土工区分で軟岩Ⅱ）の片理面上において平面すべりを起こして斜面が崩壊した。その片理面の勾配は50～58°の範囲にあり、その向きは流れ盤のそれと一致する。また、すべり面には、表層土層のすべった痕跡である線状に引っかいた溝が随所に観察された。

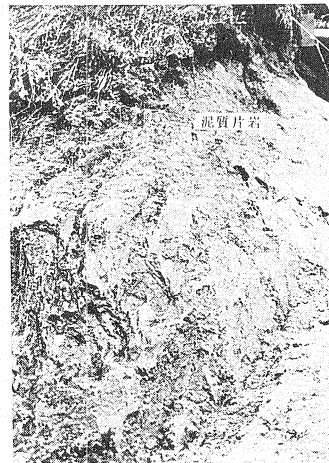
写真－4 宇部（Ｂ）での斜面Ⅰの崩壊状況

〔斜面Ⅰ〕勾配77°の片理面をもつ軟岩状の泥質片岩の岩盤上で、そのさらに風化した表層土層が平面すべりを発生して崩壊した斜面である。その状況は写真－4に示す。崩壊規模は小さいが、宇部（Ａ）での斜面Ⅴと同様に、平面すべりによって崩壊した代表的な斜面である。

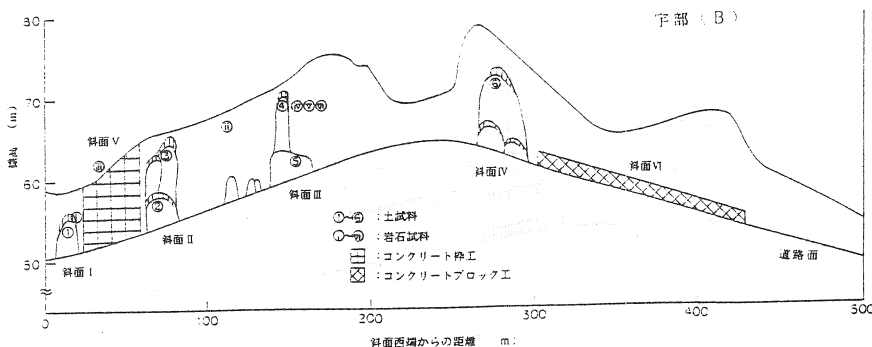
図－5 宇部（Ｂ）で崩壊した斜面の位置および岩石、土試料の採取位置

図－5に示すように、この地点では斜面Ⅰ～Ⅵの6箇所が崩壊が発生している。表－1および図－5に見られるように、当地点の斜面は宇部（Ａ）の場合と同様に、豪雨時を中心にして崩壊が繰返して発生しており、復旧工も既に2箇所（斜面Ⅴ、Ⅵ）で実施されている。他の4箇所の斜面は、すべて1993年

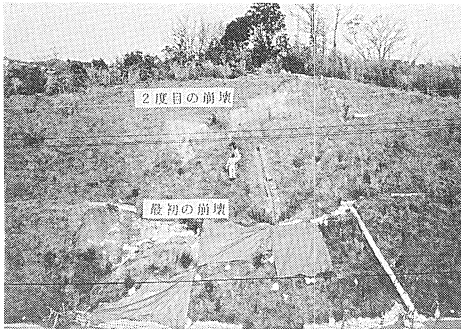
写真-5 宇部（B）での斜面Ⅱの崩壊状況

〔斜面Ⅱ〕1993年7月27日に斜面先の近傍で偏平状に破碎した表面のつるつるした滑石岩を含む表層土層が小規模の崩壊（L=7.3m、W=9.3mおよびD=1.7m）を発生した。こうして斜面全体が不安定な状態となり、それ以降の豪雨の際に2回目の大規模な平面すべりによる崩壊が発生した。その規模はL=20.5m、W=15mに

も達し、滑落崖の高さは3mであった。

写真-5は最初の崩壊からほぼ10ヶ月経過した当斜面の崩壊の様子を示す。

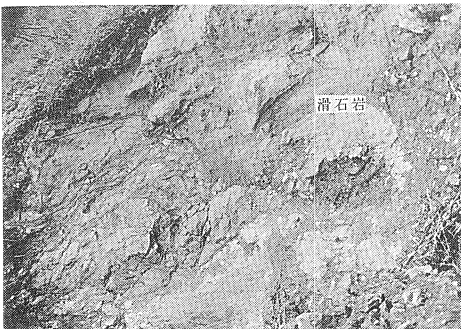
写真-6 宇部（B）での斜面Ⅲの滑落崖近傍のすべり面に見られる滑石岩

〔斜面Ⅲ〕斜面Ⅱと同様に、偏平状のやや風化した滑石岩が、風化土層と一緒に比べて比較的新鮮な滑石岩の基盤岩（C<sub>H</sub>級、中硬岩）上で、平面すべりを発生して崩壊した斜面である。

写真-6は滑落崖近傍のすべり面の状況を示す。

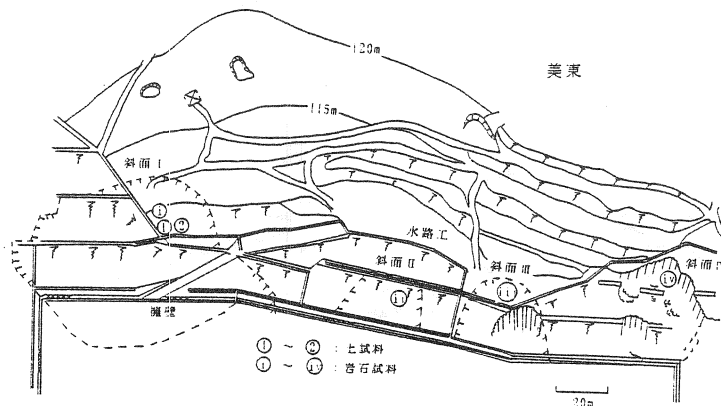
図-6 美東で崩壊した斜面の位置および岩石、土試料の採取位置

削して造成した全長240m、高さ約30m、勾配33°の切土斜面において、1993年7月2日の豪雨時に4つのブロックで崩壊が発生した（図-6）。崩壊当日の雨量は128mmであって、きわめて多い。以下に、各斜面の崩壊の概要を述べる。

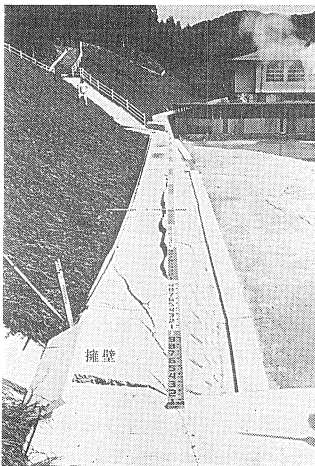
写真-7 美東での斜面Ⅰの崩壊による擁壁の被害

〔斜面Ⅰ〕崩壊は円弧すべり状に発生し、その規模は $L \times W \times D$ がそれぞれ22.4m、37.4mおよび9.2mである。斜面には2～3段にわたって亀裂が発生し、これに伴い、既設の排水路工が破損したり、高さ2mのコンクリート擁壁に亀裂が入るなどの被害が発生した。擁壁の破損の様子を写真-7に示す。

この斜面は地形的に集水し易い場所に当たり、斜面内の地下水位は平常時でも高い状態にあった。こ

のような条件の下で滑石岩は著しく風化して含水比の高いシルト、一部は粘土に変質しており、それが豪雨時の崩壊の原因になったと考えられた。

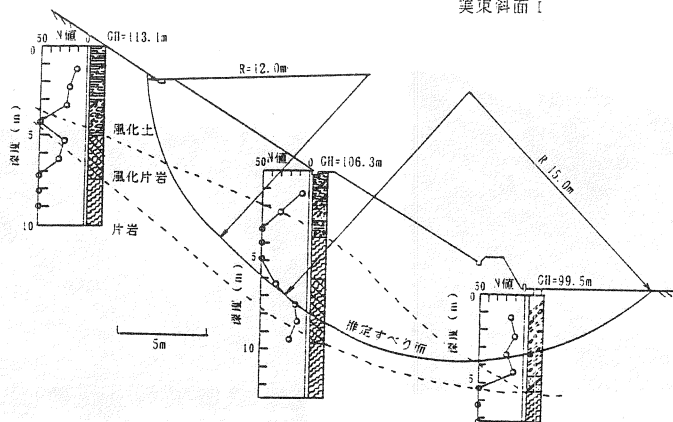
図-7 美東における斜面Ⅰの円弧すべり

図-7はこの斜面における推定すべり面を示すが、このシルト層（ $N$ 値=10～13）と泥質片岩（黒色片岩）のホルンフェルス基盤岩との境界付近で円弧状のすべりが生じて、斜面は崩壊したものと推定された。このすべり面の位置は、孔内傾斜計による地盤のひずみ量および比抵抗値の測定値を加味して決定された。

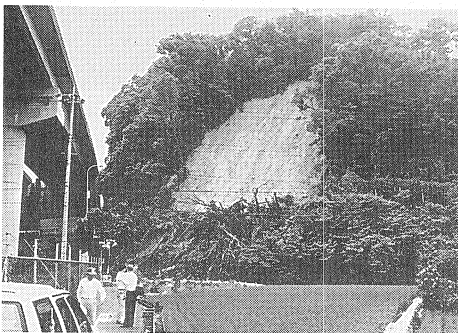
写真－9 徳山での斜面Ⅰの崩壊状況

1993年7月17日の集中豪雨の際に国道2号線沿いの標高283mの山腹の裾野にある切土斜面（勾配1割）が崩壊した。崩壊時の斜面の全景を写真－9に示す。当日雨量143mm、累積雨量504mmであり、近年まれに見る豪雨であった。崩壊の規模は $L \times W \times D$ がそれぞれ30m、20m、1.4m程度である。砂質片岩のホルンフェルスの風化した基盤岩（ $N$ 値 $\geq 15$ ）上でその著しく風化した表層土層が平面すべりを起こして崩壊が発生した。斜面先部におけるその状況を写真－10に示す。砂質片岩のホルンフェルスには縦横に節理面

復旧工にはアンカー工を併用したコンクリート枠が施工された。

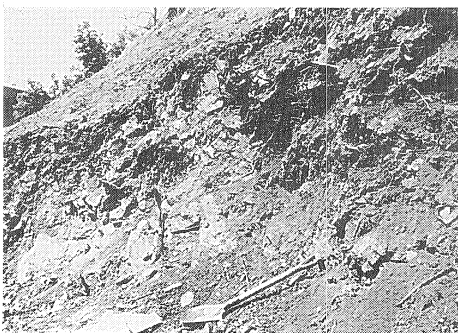
写真－10 徳山での斜面Ⅰの斜面先部に見られる砂質片岩のホルンフェルス

が観察される。

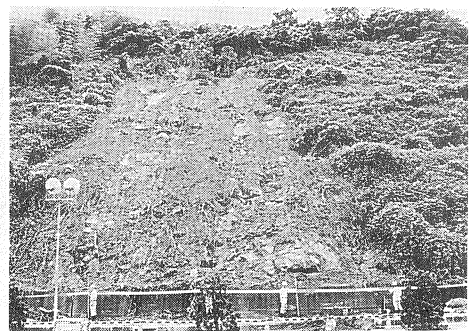
写真－11 新南陽斜面Ⅰの崩壊全景

国道2号線沿いの切土斜面（勾配1割程度）においては、豪雨の際にときどき泥質片岩のホルンフェルスの軟岩状の基盤岩上で表層土層が平面すべりを起こして崩壊が発生している。表－1に示した斜面Ⅰの崩壊（1990年6月15日に発生）は最近10年間において当地点で発生した代表的な崩壊であるが、表層土層の厚さは小さく、崩壊土量は $30m^3$ 程度の小規模の崩壊である。その時の崩壊の様子を写真－11に示す。その復旧対策にはコンクリート枠が用いられた。

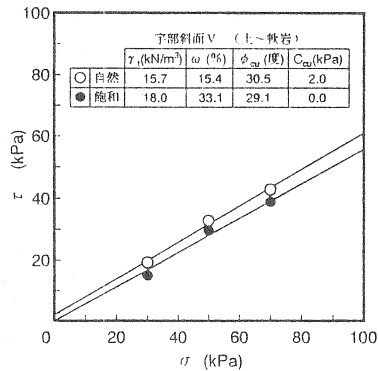
図-8 表層土と軟岩状の片岩間のせん断強度の測定結果(宇部(A)の斜面Ⅴ)

実験から得られた各供試体の破壊線は、図-8に示す。同図には粘着力 $c_{30}$ およびせん断抵抗角 $\phi_{30}$ の値も示されている。図中、○印は自然含水比状態の供試体の実験結果である。●印は自然含水比状態で作製した供試体を、せん断箱の中で1日間水浸させて作製した飽和状態の供試体の実験結果である。この図から、軟岩と表層土との間の $\phi_{30}$ は、自然状態および飽和状態ともほぼ30度であり、両者間には有意な差異は認められない。これに対して、 $c_{30}$ については、自然状態では2kPa程度の見かけの粘着力が存在するが、飽和状態ではそれは消失しているのが分かる。

このことから、自然状態で表層土と軟岩間に存在する見かけの粘着力によってせん断抵抗角よりも大きな傾斜でもって安定を維持していた斜面が、今回のような豪雨の際にはこの見かけの粘着力がゼロとなるため、平面すべりが発生したものと解釈できよう。なお、土の飽和度をいろいろに変えての一面せん断試験の結果に基づいて、降雨による斜面の表層崩壊は、表層土が飽和した時に見かけの粘着力を消失して発生するという説明がなされている<sup>4)</sup>。
