山口県宇部市の古第三紀泥岩地帯における道路敷設工事に伴う問題点

A Few Problems during Road Construction in Palaeogene Mudstone in Ube, Yamaguchi

山口県宇部市の第三紀泥岩の丘陵地において山岳道路の敷設工事が行われ、その際の切土および盛土工事に際して発生した3種類の地盤被害とその対策工を記載した。その被害は1)基礎地盤の切取り時のすべり破壊と盛土の側方変形、2)豪雨による切土斜面の崩壊、3)盛土材としての泥岩の水侵食であり、いずれも規模は小さい。さらに泥岩の岩石学および土質工学上の諸性質を調べた結果を述べた。

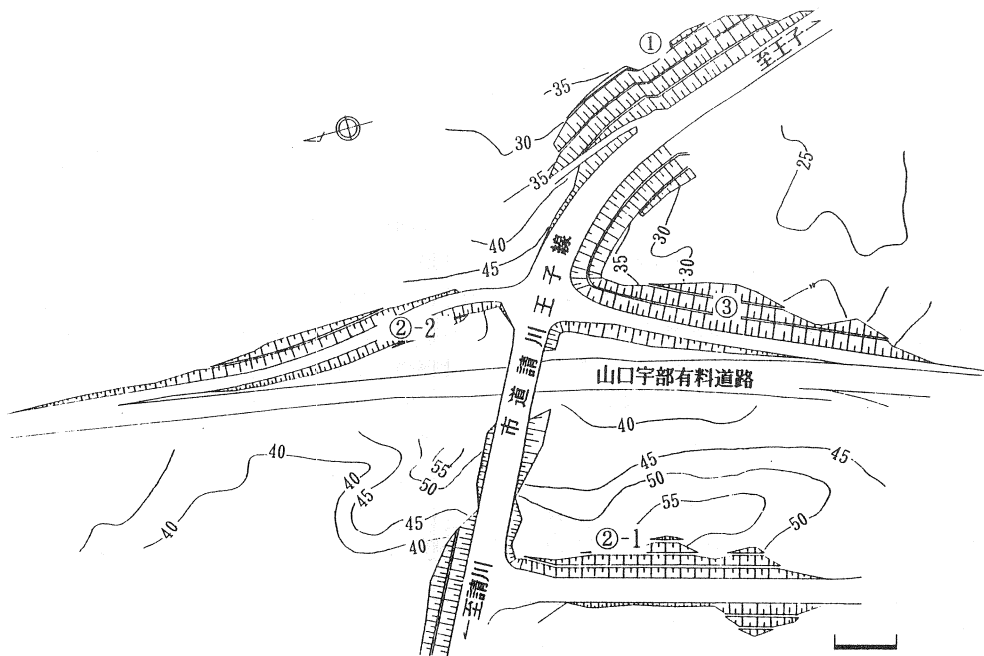
図-2 土工被害の発生場所

図-2は調査した泥岩地域における土工時の被害箇所をその種類ごとに分けて①、②、③で示したものである。このうち、①では盛土施工前の泥岩末端部の切取りにおいて破壊が発生した。②-1および②

-2では切土斜面において小規模の崩壊が発生した。
③では盛土斜面に用いた塊状泥岩の水侵食が発生した。いずれも豪雨の際に被害の兆候が現れたものであるか、あるいは被害の程度が助長されたものである。

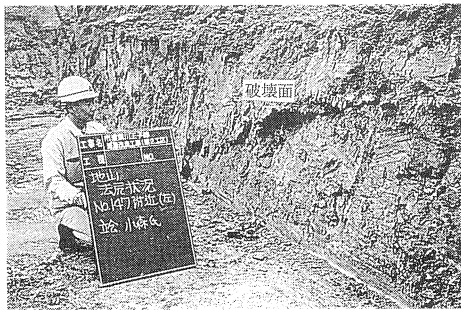
写真-1 基礎泥岩の破壊

図-2の①の場所以てまさ土を用いた高さ4~5mの斜面盛土工(勾配1割5分)を実施する前に泥岩末端部の切り取り時(1993年11月)にすべり破壊が発生した。延長距離は25m程度と推定された。その状況の一部を

写真-1に示す。当地域の泥岩はその堆積年代による分類では硬岩に属するが、その特徴は風化によって著しい劣化を伴うものである²⁾。

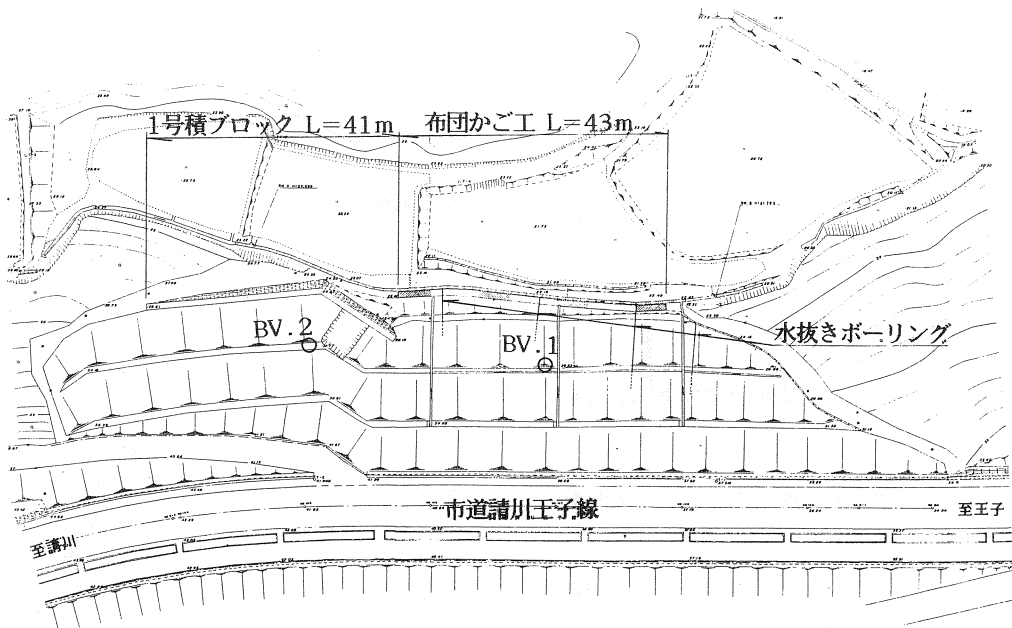
図-3 基盤泥岩①上の盛土斜面とその側方変形の対策工

盛土施工後に後述の盛土の側方変形に対して対策を講じた斜面の状況を図-3に示す。盛土直後の斜面にはかなりの側方への張りみ出しが発生して、法尻部の水路に被害が発生した。盛土材に用いたまさ土は泥岩と境界を接し、当現場のごく近傍に存在する広島花崗岩の風化したものである。

このように、まさ土盛土斜面に側方変形が発生した理由は、基礎としての泥岩の変形の他に、所定の締固めを行ったまさ土であっても、自重あるいは交通荷重によって徐々に側方への変形が増大するためであろう。ことに豪雨の際にこの側方変形が助長されるのは自明であろう。

このような盛土斜面の側方変形に対する対策として、のり尻部付近を中心に布団かご工、水抜きボーリングが施工された(図-3)。また、小段およびその間には補強土工法が用いられた。これらの対策によっても図-4に見られるように、豪雨時には斜面の側方変形量が依然として増加しているため、今後、さらにその対策に鋼管抑止杭工を用いることも検討されている。

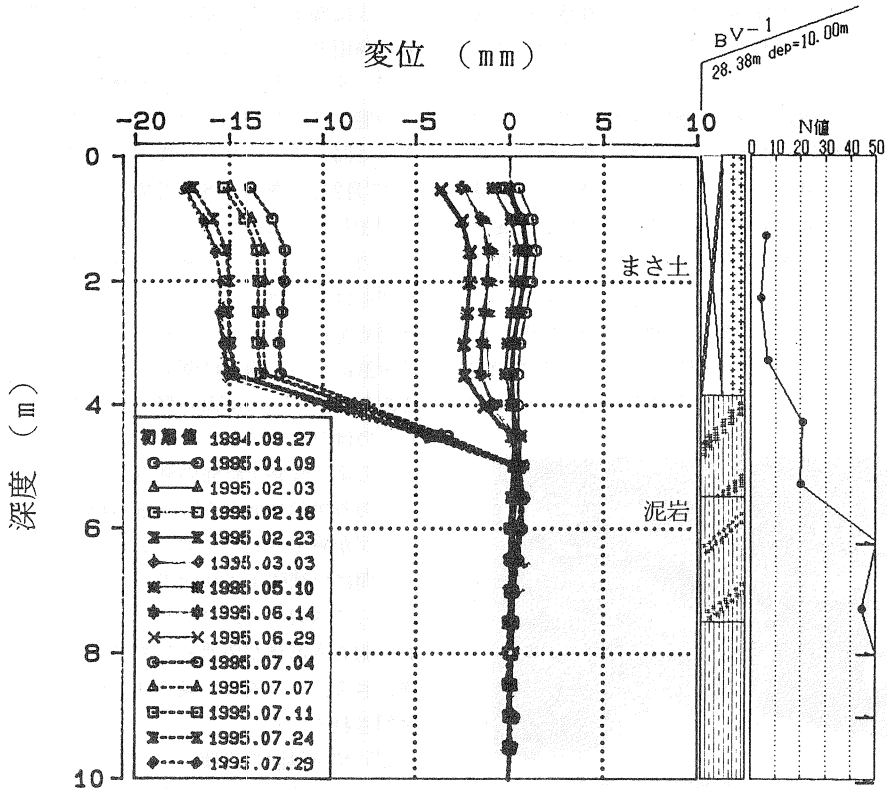
図-4 盛土および基盤泥岩のボーリング柱状図(BV-1)と側方変形の日変化

この斜面に対して、2箇所(BV.1、2)でボーリング調査を行い、さらに孔内傾斜計で側方変形を測定した。BV.1で測定したその経時変化を図-4に示す。

図-4から泥岩のすべり破壊面(深さ4.5m)より上の盛土部の側方への変形量が大きいことが分かる。さらに図-4、5から、特にこの盛土の変位量は1995年7月2日の豪雨(当日雨量:159.5mm)以降に顕著に増加しているのが分かる。

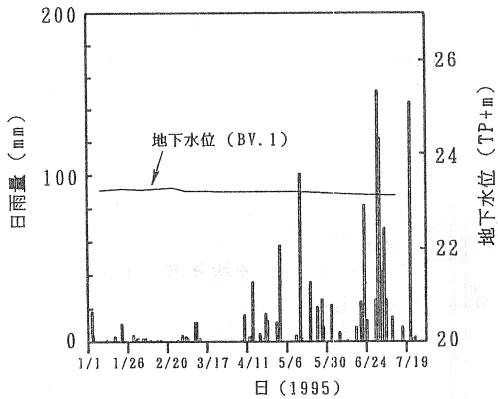
図-5 側方変形観測中の日降雨量および地下水位

図-5は盛土および泥岩の側方変位を測定した期間の日降雨量および地下水位高さを示す。

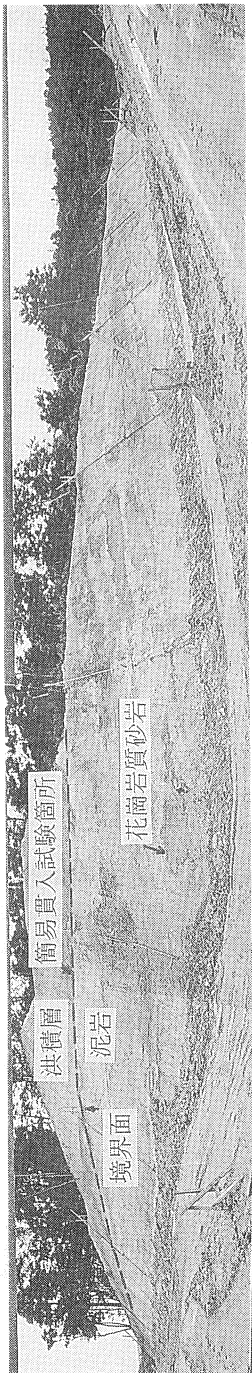
1割勾配で行われた。②-1は斜面延長180m、最大斜面長22mであり、また②-2は斜面延長180m、最大斜面長9mである。写真-2に斜面②-2の全景を示す。

本現場における泥岩の特徴としては、写真-2に見られるように、その中に風化の著しい塊状の花崗岩質砂岩を介在し、両者の間には硬い褐鉄鉱(写真で黒っぽく見える部分)が扁平ないし楕円形でかなりの範囲で沈積している。泥岩の上には洪積層が堆積しており、これには明瞭な破断面を有して稜角のとれた種々の大きさの石英粒子が含まれている。

写真-2 切土斜面(②-2)の全景とその地質

斜面②-1、②-2の崩壊対策にはそれぞれ植生ネット併用客土吹付工、吹付法砕工(中詰め栗張)が施工された。

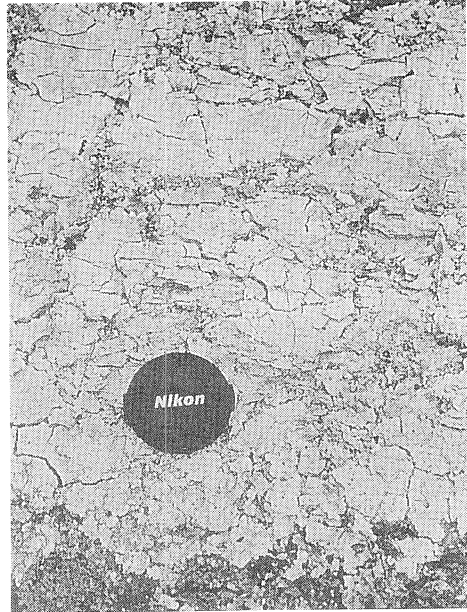
当地域の泥岩も、よくいわれるように、切り取り直後からスレーキングを起こして劣化し、その表面は鱗形となり、容易に剥離した。斜面②-1では降雨毎に泥岩の表面剥離に起因して小規模の崩壊を繰返したが、その表面剥離の状況の一例を写真-3に示す。

写真-3 泥岩表面の鱗状剥離

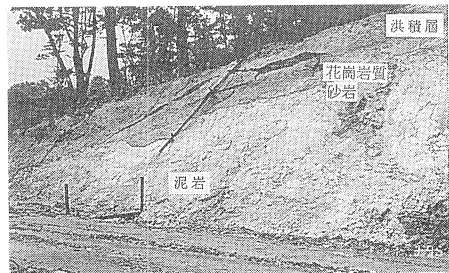
斜面②-2では1995年7月1日に4箇所で豪雨による崩壊が発生した。その規模のもっとも大きい代表的な崩壊の状況を写真-4(a)、(b)に示す。写真-4(a)はこの崩壊の発生した翌日に撮影したものである。

写真-4(a) 豪雨による崩壊開始時(1995年7月2日)の切土斜面(②-2)の状況

崩壊の当日雨量は159.5mm、前2週間累積雨量は101mmであり、斜面の崩壊を発生する条件を満たす降雨量¹⁾であった。写真-4(b)は7月5日の状態を示し、崩壊開始からこの日までの累積雨量は399.5mmに達した。この写真において斜面法尻部に崩落している泥岩は液性限界以上の含水比でねばり気のある、いわゆる”ぬかるみ”状態にあり、歩行は容易ではなかった。このときの崩壊領域は放物線で近似された。その末端部の幅は10.2m、斜面長4.6mである。

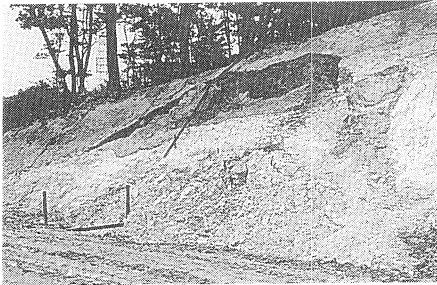
当地域の泥岩切土斜面は豪雨によってその異種の岩石の境界部付近から崩壊が発生し、その後は徐々に崩壊の規模を拡大してゆく。その規模は小さい。この点は本泥岩切土斜面の崩壊の特徴といえる。すなわち、通常の砂質土あるいは粘性土質切土斜面とは相違して、ひとたびの豪雨によって一

写真-4 (b) 豪雨による崩壊後(1995年7月5日)の切土斜面(②-2)の状況

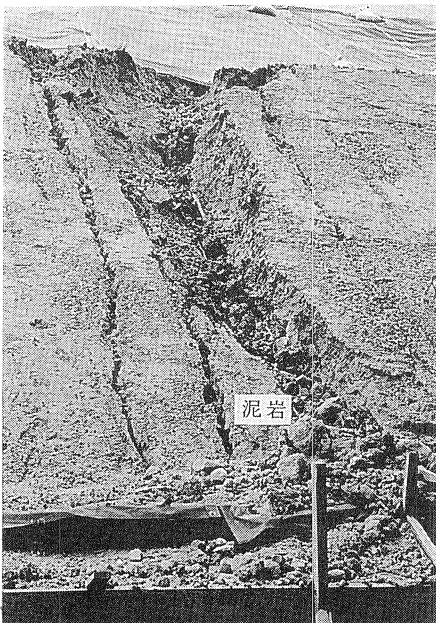
写真-5 盛土斜面に用いた塊状泥岩のガリ侵食

花崗岩質砂岩を含有する泥岩の山腹からの切り取土を用いて作った盛土斜面(高さ18m、延長180m)において豪雨時に水食が発生した(図-1の③)。その最初は5月14日の豪雨(日雨量105mm、時間雨量11mm)の際に発生し、その後も先述した7月2日以降の豪雨の際に水食が繰返して発生した。状況の一例を写真-5に示す。水食の規模は層状侵食~リル侵食~ガリ侵食といった具合に多岐にわたる。

このうち層状侵食の大きいものは幅24.3m、斜面長7.9mであって、その中に幅1.4m、深さ0.3mのガリ侵食が形成された。水食は大礫状の泥岩や砂岩の間を充填した、それらの破碎した細かい粒子が雨水によって流出するという形態であった。

その流失部分に細かく砕いた泥岩および砂岩を充填した後、改めて転圧することで補修工が講じられた。
