## 三郡変成岩風化土を用いた試験盛土の側方変位について

Lateral Displacement of Reclaimed Area by Banking  
Using Weathered Soil of Sangun Metamorphic Rock

現在、山口県宇部市上請川～上片倉地域の三郡変成岩丘陵地において宇部新都市開発事業が推進されている。それに伴い、上請川地域の谷間部において泥質片岩の風化土を用いて盛土を行っていたところ、平成7年7月末に盛土斜面の張ブロックや集水等の付帯施設が損傷した。本報告では、この原因を明らかにするため、厚さ7mの試験盛土を行い、その間の盛土の変形・沈下等の動態観測を行って得られた結果について考察するとともに、泥質片岩風化土の土質工学的諸性質を調べた結果を述べる。

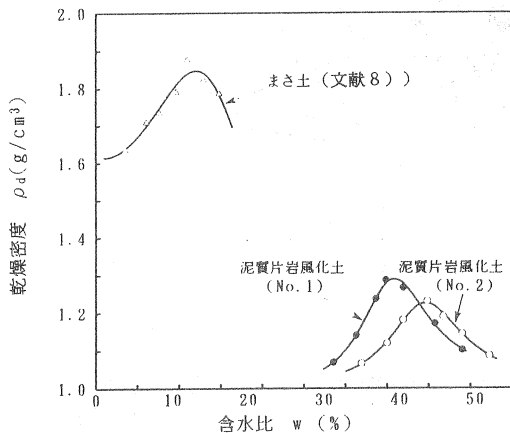
図-3 盛土材の締固め曲線

締固め試験「呼び名1. 2」から得られた土試料1, 2の乾燥密度 $\rho_d$ と含水比 $w$ の関係を図-3に示す。この図から、土試料1の場合には最大乾燥密度 $\rho_{dmax}=1.295\text{g/cm}^3$ 、最適含水比 $w_{opt}=39.3\%$ という値が得られた。また土試料2の場合には、 $\rho_{dmax}=1.240\text{g/cm}^3$ 、 $w_{opt}=42.9\%$ という値が得られた。これらの泥質片岩風化土の $\rho_{dmax}$ は、図-3に併記した、まさ土の場合( $\rho_{dmax}=1.85\text{g/cm}^3$ )<sup>8)</sup>に比較して著

しく小さく、その締固め特性は、良好ではないと言えることができる。なお、このまさ土は広島花崗岩の風化によって生成されたものであって、当盛土現場から北西に1.8kmにある、まさ土切土斜面から採取した(図-1参照)。

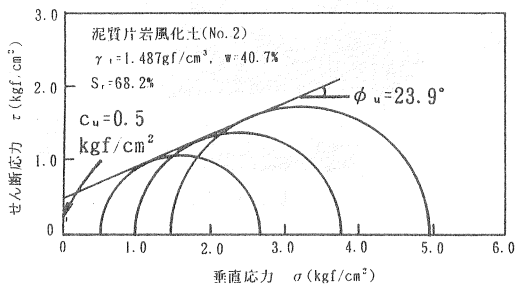
図-4 盛土材の三軸試験(UU試験)結果

$\rho_s = 1.487 \text{ g/cm}^3$ 、含水比  $w = 40.7\%$ 、飽和度  $S_r = 68.2\%$  である。図-4に示すように、土試料1の強度定数として  $c_u = 0.5 \text{ kgf/cm}^2$ 、 $\phi_u = 23.9^\circ$  が得られた。

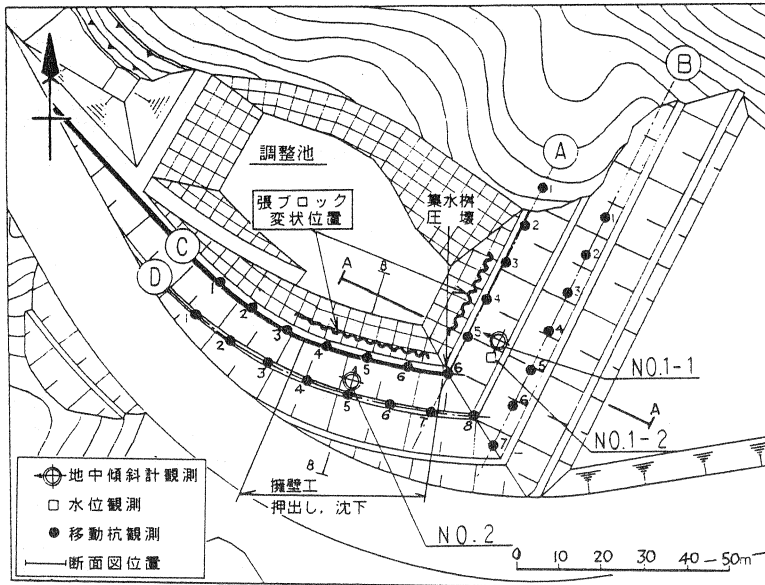
図－5 盛土付帯施設の損傷箇所と盛土の動態観測箇所

付帯施設の破損は斜面の張ブロック、擁壁および集水桝に見られた。いずれもその規模は、それほど大きくはない。それらの発生した箇所を図-5に示す。そのうち調整池南面で発生した張ブロック(1枚の大きさが50×50cm)の破損の様子を写真-1に示す。集水桝の破損の状況を写真-2に示す。後述するように、両方の被害は盛土の自重によって生じた盛土地盤の側方変形に起因して発生したものと考えられた。

動態観測は1) 盛土表面の鉛直変位および水平変位、2) 地中の水平変位、3) 地下水位の項目について行った。1) の測定は移動杭によって行い、その測定箇所は図-5の測線Aで6箇所および測線Bで7箇所とした。2) の測定は孔内傾斜計によって行い、測線A-A上のボーリング孔No. 1-1(長さ12m)および測線B-B上のNo. 2(10m)で測定した。また3) は測線A-A上のボーリング孔No. 1-2(18m)で測定した。

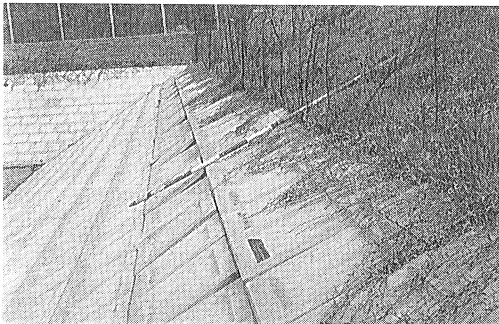
写真－1 張ブロック（50×50cm）の変状

このような調整池の方向に発生した盛土の水平変位によって、斜面の張ブロックの破損や集水柵の破損を引き起こしたものと考えられる。なお、三軸試験で得られた土の強度定数を用いた盛土のすべりについて、別途に安定解析して検討したが、すべり破

その結果、盛土材の締固め特性の良くないことに起因して、盛土の自重によって発生した鉛直変位(沈下)量の40~50%にも達する大きな水平変位が発生し、このことがそれらの付帯施設に損傷をもたらしたものと結論づけられた。

以上に述べたように、盛土造成地の沈下も近い内に収束する傾向にあり、さらに水平変位もほぼ収束している。したがって、現段階では盛土造成地には特別の対策を実施せずに、造成地供用までの間、動態観測をさらに継続することにした。

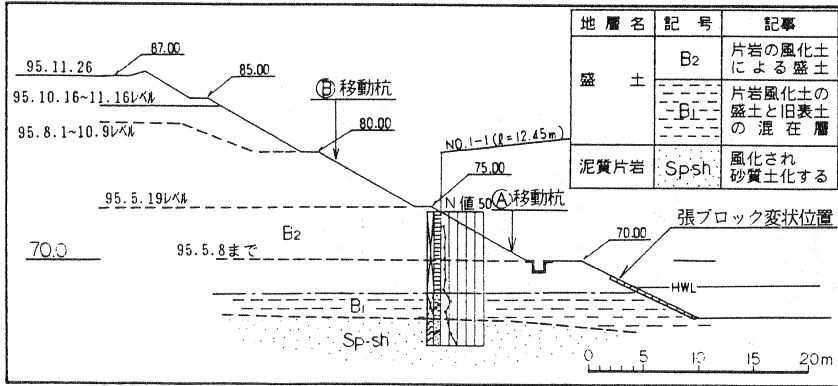
図-6 測線Aでの地質断面図と土質柱状図・N値

図-6には測線A-A断面の地質図の他に、土質柱状図およびN値の深さ分布を示す。土質柱状図に示されるように、深さ9.6mまではN値3～6程度の盛土であり、それ以深は地山の泥質片岩からなる。深さ6.8～7.8mには暗灰色の軟質の粘土が介在していたが、これは地山の表層土にあったものと推定される。

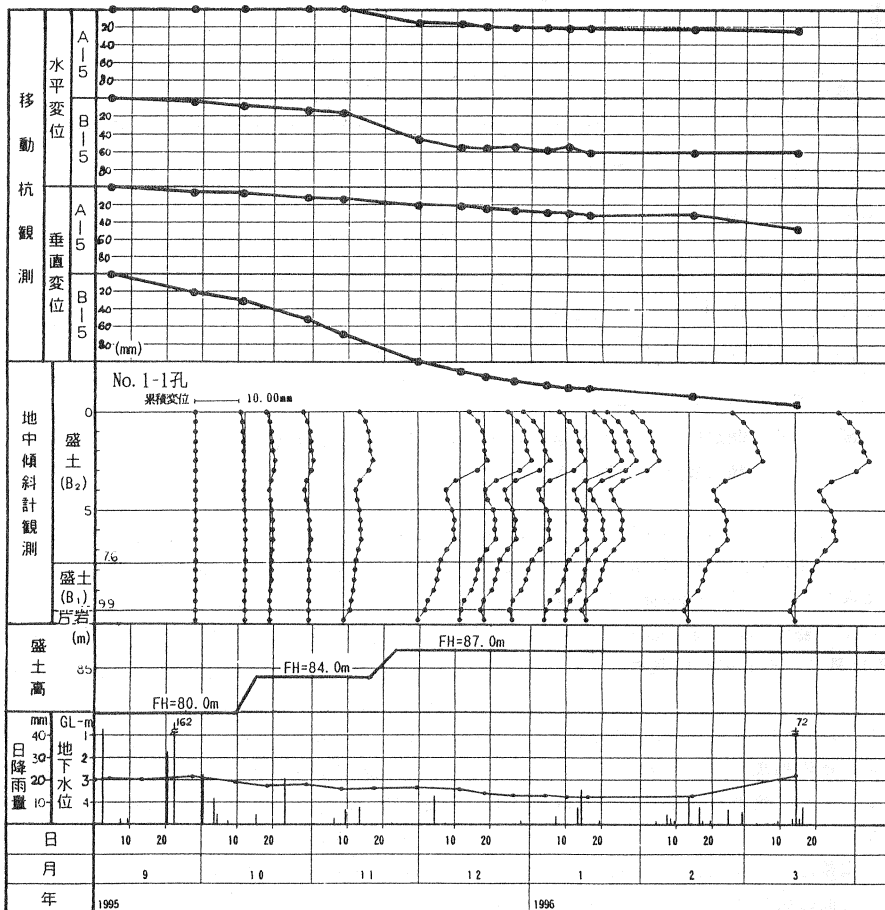
図-7 (a) 測点A-5・B-5での盛土表面・地中変位、孔内水位の経日変化と日降雨量

図－7(a)から測点A-5およびB-5の鉛直変位は、盛土高(H)の増加に伴って増加し、さらに各盛土高において、鉛直変位の増加割合は日がたつにつれて減少する傾向が認められる。測点B-5の鉛直変位は 測点

A-5のそれよりもかなり大きい、平成8年半ば以降、その鉛直変位の増加割合は経日的に減少している。測線AおよびB上の他の測点での鉛直変位においても、それぞれ測点A-5、B-5の場合と同様の傾向が得られた。また、盛土厚の厚いところ、すなわち、測線Aでは測点A-6側にある

ほど、測線Bでは測点B-7側にあるほど鉛直変位は大きい。

また測点A-5の水平変位はH=7mの際に最も大きくて、調整池側へ変位しているが、平成7年12月末から収束する傾向にあることが分かる。測点B-5での水平変位

は測点A-5よりも大きくて、平成8年3月中旬で60mmにも達しているが、平成7年12月中旬頃から、その経日の増加割合は減少している。他の測点でも同様の傾向が得られたが、盛土厚の大きい測点A-6あるいはB-7の水平変位量は、それぞれの測線上でもっとも大きい。

図－7(a)に見られるように、孔内水位は大雨の後でもほとんど上昇していない。これは盛土材が粘性土であるため、透水性が悪くて、地表水が盛土内に浸透し難いことによる。

盛土の自重によって生じた盛土表面における鉛直・水位変位量の比率を求めてみた。たとえば、最終測定日(平成8年3月15日)での測点A-5の水平変位は24mm、鉛直変位は48mmであり、水平変位量の鉛直変位量に対する比率は $24/48=0.50$ となる。同様に測点B-5では $61/149=0.41$ となる。この比率は盛土の施工管理図に用いられることもある<sup>9)</sup>。

図－7(a)のNo. 1-1の地中変位分布から、深さ約4.0m、7.0mにおいて変位の変曲点が発生しているの

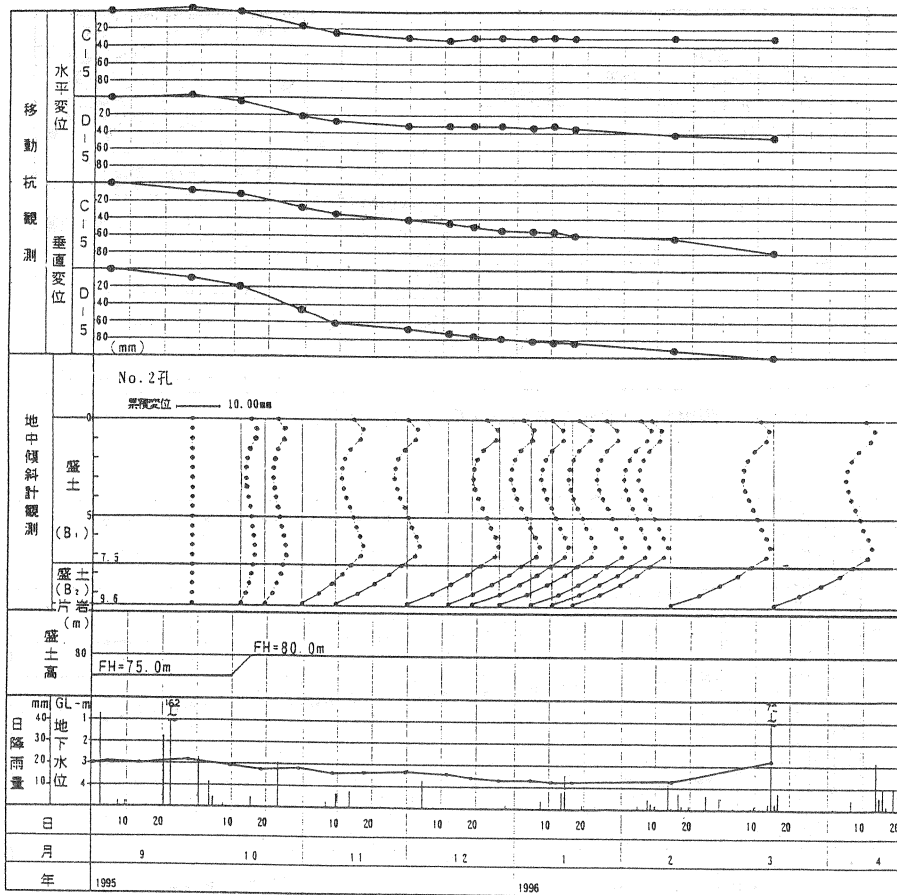
図－7(b) 測点C-5・D-5での盛土表面・地中変位、孔内水位の  
経日変化と日降雨量

図－7(b)からも測点C-5およびD-5の水平変位、鉛直変位とも盛土厚の増加によって大きくなっていくことが分かる。また、両測点の水平変位も貯水池側発生していた。

が分かる。また、図-7(b)のNo.2の場合には深さ約3.0m、7.0mにおいて変位変曲点が見られる。さらに地表変位の場合と同様に、盛土高の増加とともに両者の地中変位は増加し、時間の経過とともに一定値に収束する。

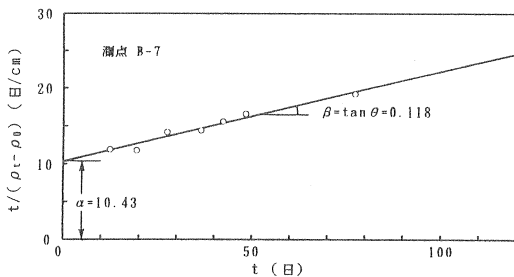
図-8 盛土の沈下予測に用いた双曲線法で得られた係数 $\alpha$ 、 $\beta$ (測点B-7)

その結果、当然のことであるが、最終沈下量は盛土厚の最も大きい測点B-7で最も大きくなって18.9cmとなった。

次に、本現場の盛土構造物の付帯施設である水路工に影響を及ぼさないとされる許容沈下量2.5cm(下水道における自治体の基準値)に達するまでの日数 $t$ を式(1)から求めた。その結果、 $10.4 + t / (10.434 + 0.118t) = 18.9 - 2.5$ から $t = 214$ 日が得られた。この沈下量の試算では平成7年11月30日を起点日としたから、平成8年6月1日に許容沈下量2.5cmに達することになる。
