## 液状化に伴う矢板岸壁の変形プロセス

The Process of Deformation in Sheet Pile-Quaywall due to Liquefaction

控え式矢板岸壁に関する大地震時の液状化被害事例4例について、その構造物被害の状況を整理分析した。分析の手法はいくつかの変形プロセスを想定し、単純梁などの既往の簡易モデルを用いて矢板の変形量や応力度に着目して、実測データと比較し、想定した変形プロセスの妥当性を吟味した。その結果、完全液状化が発生した場合には泥土圧を作用させた単純ばりの簡易モデルにてある程度の被害予測が可能であることが判った。さらに、岸壁全体がはらみだし、大変形を起こした場合には定量的な被害予測が可能な簡易モデルを設定することはできなかったが、その変形プロセスを想定した。

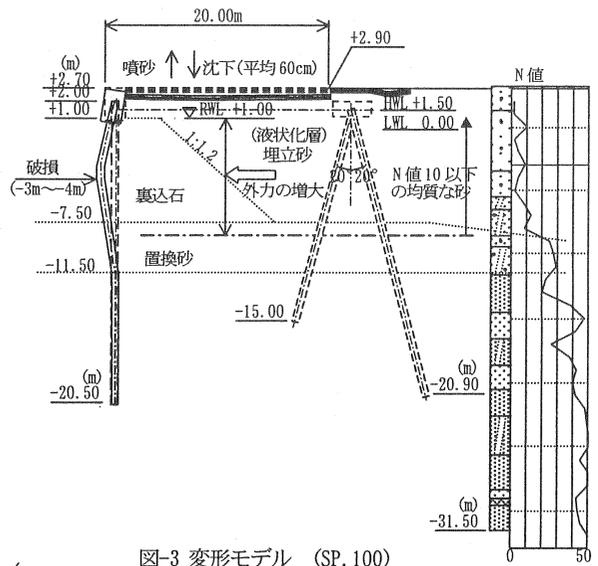
図-3 変形モデル (SP.100)

被災状況は、図-3に示すように、矢板本体が全延長にわたって水深3m から4m の位置で破損している。またエプロンには、液状化による噴砂の痕跡があり、図-4に示すように法線が変形し、背面地盤は0.5m から0.9m 沈下するという被害を受けたと報告<sup>5)</sup>されている。

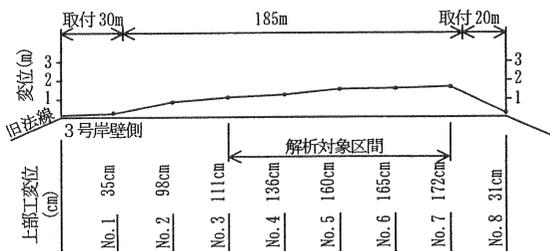
図-7 2号岸壁被災変位図<sup>1)</sup>

このうち、2号岸壁では、背面地盤の液状化による噴砂の痕跡があり、図-7に示すように、法線が海側へ出、矢板は図-8に示すように-5.0m から-7.0m 付近で破損するという被害を受けたと報告<sup>3)</sup>されている。

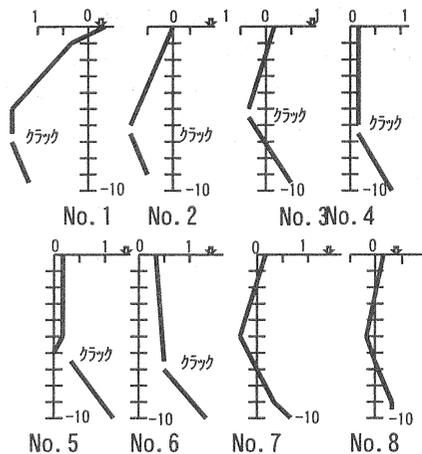
図-8 2号岸壁矢板<sup>1)</sup>

・推測) 矢板の破断は、 $-5.0\text{m}$ から $-7.0\text{m}$ 付近で生じており、最大曲げモーメントの位置が実現現象よりわずかに下方となるが、ほぼこのモデルの適用で現象説明が可能である。

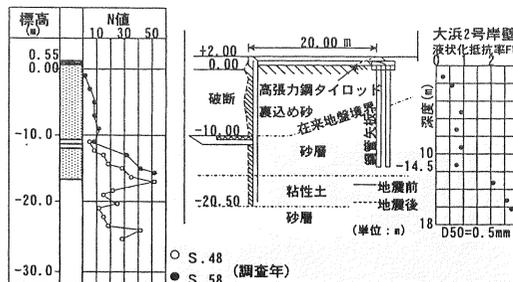
図-9 2号岸壁断面図<sup>1)</sup>に加筆

図-9には、2号岸壁の断面図を示し、付近のボーリング調査結果と液状化抵抗率 (FL 値) を併記した。なお、図中の FL 値については、文献<sup>4)</sup>の記述より D<sub>50</sub> 等を推定し、試算した概略値である。

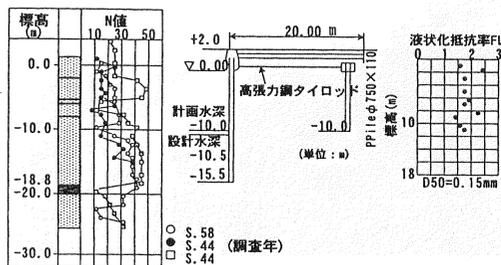
図-10 1号岸壁断面図<sup>1)</sup>に加筆

第三の事例は、上記秋田港の1号岸壁である。この1号岸壁は、2号岸壁の北側にあるが、それほど大きな被害を受けていないと報告<sup>3)</sup>されている。この岸壁は背後地盤で液状化が確認されておらず、N値が15～30程度と、地盤が比較的良質である点が、最大の相異点である。図-10に1号岸壁の断面図を示す。

これによると、岸壁の高さは1号、2号とも同じであるが、控え工の杭のサイズと本数が異なっている点と、地盤のN値の分布状況が大きく異なっている。

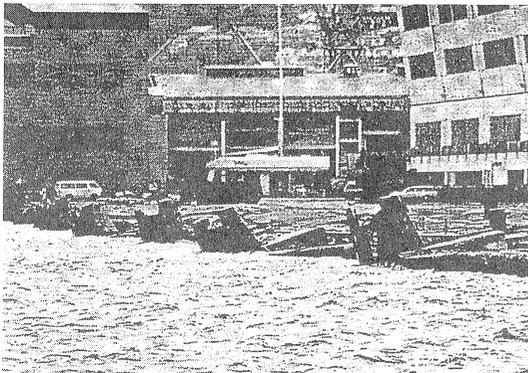
写真-1 函館港第6岸壁被災写真

又、写真-1、写真-2は被災2ヶ月後に撮影した現地の被災状況写真である。

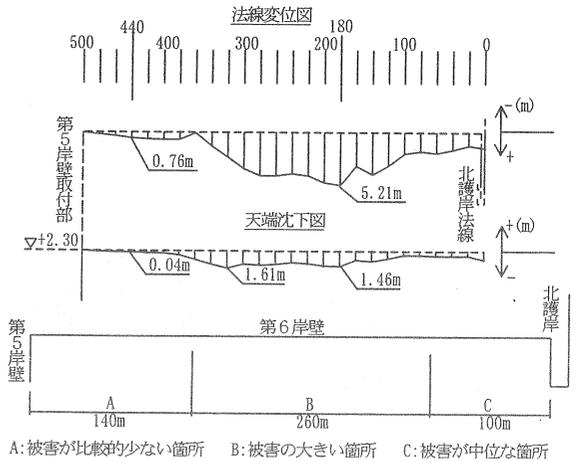
図-13 第6岸壁変位図（函館港、弁天地区）<sup>3)</sup>

第四の事例は、北海道南西沖地震（M7.8）における矢板岸壁被災事例である。図-11 および図-12 は岸壁の位置図であり、図-13 の変位図に示すような岸壁の被災が報告<sup>6)</sup> されている。

A: 被害が比較的小さい箇所 B: 被害の大きい箇所 C: 被害が中位な箇所

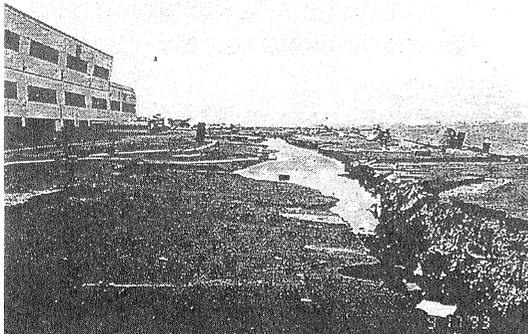
写真-2 函館港第6岸壁被災写真

写真-2では、矢板岸壁の控え矢板背後付近に大きな地盤の割れと陥没が見られる。図-14は、はらみだしが5m以上となる被災の大きい箇所の断面図であり、図15は、はらみだしが1.0m以下の被災が比較的少ない第5岸壁寄りの断面図である。又、それらの断面における被災状況図をそれぞれ図-16、17に示す。

まず、矢板岸壁に対して矢板 AB と控え矢板 ED で囲まれた ABCDE なる仮想ケーソンを考える。B は、前面矢板の下端であり、C は控え矢板下端 D を鉛直に降ろした点である。この仮想ケーソンを考えたのは、被災写真-2 より控え矢板背面が大きく割れ陥没している事実から、控え矢板と岸壁矢板で囲まれた部分が一体となって変形移動しているのではないかと、考えたからである。なお、点 C は、この一体となった土塊 (仮想ケーソン) が単純に長方形のほうが後々計算上簡単であるだろうとの意味で、便宜的に設定したものである。

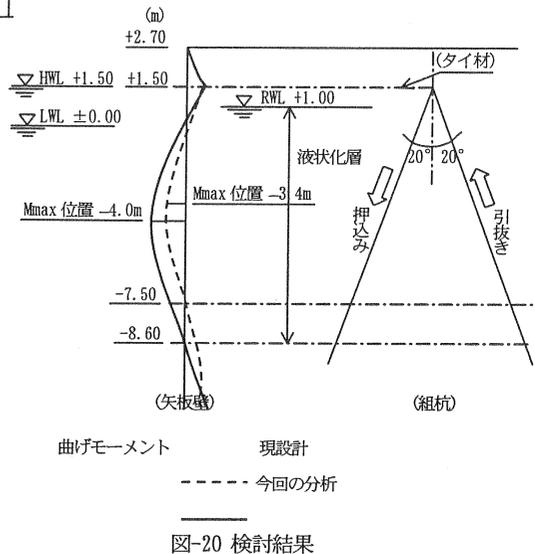
図-20 検討結果

・ 試算結果を図-20 および表-3 に示すが、被災現象と試算結果を対比すると次のようになる。

- 1) 矢板壁に発生する最大曲げモーメントは、水深 -4.0m で生じ、この位置での矢板応力度は降伏応力度を上回る。
- 2) タイロッドには、概ね2倍の応力が発生するものの許容応力度内である。
- 3) 控え工は、引き抜きに対して、規定の安全率を若干下回る程度である。

・ 解釈) これらの結果は、被災現象と概ね合致するものである。したがって、液状化に伴う矢板背後の側圧を泥土圧 (土圧係数を1.0 とした土圧) と考え、控え矢板のタイロッド位置と液状化層下端との間をスパンとする単純梁のモデルで断面力を算定すれば、被災現象をうまく説明できる。

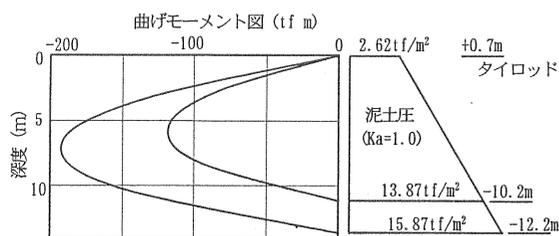
図-22 大浜2号岸壁 (被災岸壁)

・試算) 矢板の破断が生じた大浜2号岸壁について、釧路港のケースと同様に図-21に示すように液状化層下端とタイロッド位置をスパンとする単純ばりに泥土圧が作用するモデルを適用した。ただし、液状化層下端位置はFL値より定めた。曲げモーメント分布は、図-22のようになり、最大曲げモーメントは $195\text{tf}\cdot\text{m}$ で、 $-7.0\text{m}$ 付近で生じている。又、このときの矢板の応力度は、 $5100\text{kgf}/\text{cm}^2$ となる。

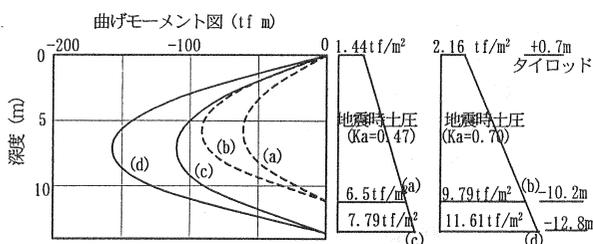
図-24 大浜1号岸壁 (無被災岸壁)

圧の係数を完全液状化時の 1.0 から、いくらか低減したケースについては、井合らが本現場での数値解析を行った文献<sup>4)</sup>の曲げモーメント分布 (図-23) に着目して0.7とした。試算結果は図-24のようになり、最大曲げモーメントの小さい順に(a)、(b)、(c)、(d)と符号を付けている。(a)、(c)は土圧係数を0.47、(b)、(d)は泥土圧の土圧係数を0.70としたものであり、(a)、(b)は下端の支持点を海底面とし、(c)、(d)は下端の支持点を曲げモーメント分布が文献の解析結果と同様になるように海底面からいくらか下方に下げたものである。

・解釈) その結果より、文献の解析値と合致したのは、(c)のケースである。しかし、矢板に被災がなかったという点では、(a)、(b)も正解である。以上の検討より、完全液状化が発生しなかったケースについては、矢板背面土の間隙水圧分布の状況により、側圧分布の大きさが変わる事、そして矢板前面の間隙水圧分布の状況により、抵抗力の大きさが変わる事が予測されるが、その大きさ等を定量的に示すまでには至っていない。

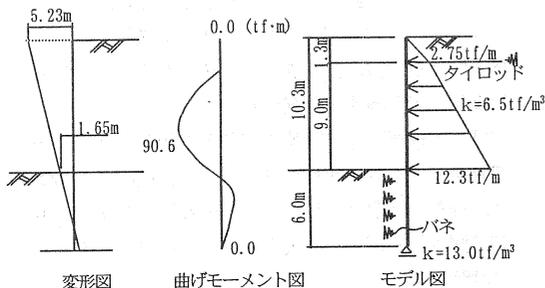
図-26 モデル図

・試算) 前述の平面骨組み解析において、タイロッド位置に地盤バネを考慮したモデルにて試算を行った。その結果を図-26 に示しているが、 $M=90\text{tfm}$ 、 $\sigma=4000\text{kgf/cm}^2$ 、 $\delta=5.2\text{m}$  となり、矢板の応力度は降伏強度  $3000\text{kgf/cm}^2$  を 3 割超過している。また、このときの地盤バネは  $k=0.013\text{kgf/cm}^3$  および  $0.0065\text{kgf/cm}^3$  であり、先程よりさらに弱い地盤を想定していることになっている。

・矢板には曲がりなどの残留変形も報告されていないので、矢板の曲げモーメントはもう少し小さいはずであり、本モデルが被災事例と合致しているとはいえない。

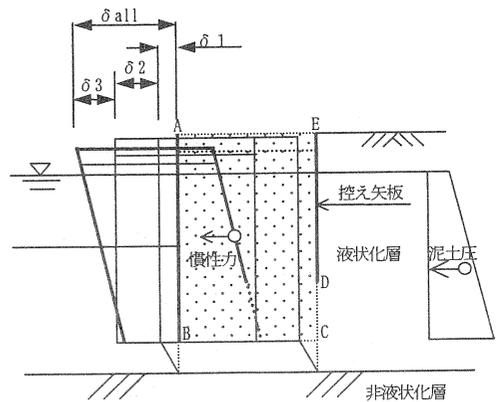
図-27 変形イメージ

・解釈) このような推測を説明するために、矢板岸壁のはらみだし変形のメカニズムについてイメージしたものを図-27 に示す。以下にこの図の説明を行う。

この仮想ケーソンに作用する側圧は、液状化により生じた泥土圧 P と、地震時の慣性力 H である。一方変形に抵抗するのは、矢板下端より下方の液状化地盤のせん断剛性抵抗と、仮想ケーソン底面地盤のせん断

抵抗そして、矢板前面地盤の受動抵抗土圧である。液状化により、3つの抵抗値はそれぞれかなり低下もしくは消滅し、変形の状況および時間の経過にともない、再度回復してくるはずである。このように考えれば、はらみだし被害の小さかった部分についても「矢板下端の地盤が非液状化層であったので $\delta 1$ 、 $\delta 2$ が小さかったためである」と説明ができる。

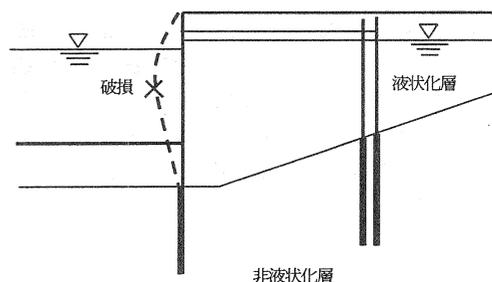
図-28 矢板下端が非液状化層に根入れされているケース

図-28は、釧路港、秋田港の事例のように矢板下端が非液状化層に根入れされている場合の被害模式図である。しかも、控え工の下方が非液状化層にあり、控え工自体の剛度も大きいいため、頭部拘束され、矢板が液状化層の中央部付近で破損する被害パターンである。このパターンの場合、完全液状化が発生した場合には泥土圧（土圧係数を1.0とした側圧）を作用させた単純ばりの簡易モデルにて説明可能である。この点は、文献<sup>9)</sup>で模型実験による検証が報告されている。しかし、完全液状化に至らない場合では、矢板背後地盤の液状化層の過剰間隙水圧の程度が被害の大小を決定する要因であると思われるが、本論文の検討では定量的説明には至っていない。

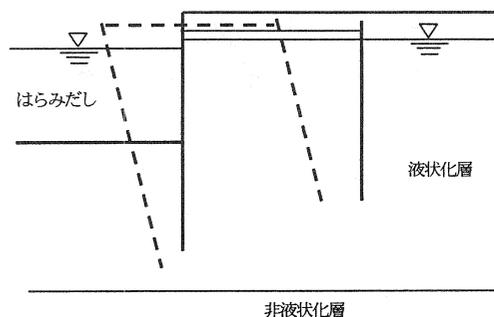
図-29 矢板下端が非液状化層に根入れされていないケース

一方、図-29は、函館港の事例のように矢板下端が非液状化層に根入れされていない場合の模式図であり、矢板岸壁全体がはらみだし被害パターンである。このパターンについて、地盤バネでのモデル化を試みたが矢板が破損しなかったという点をうまく説明できなかった。そこでこの被害パターンの場合には、控え矢板と前面矢板とで、囲まれた部分を仮想ケーソンとみなしてつりあいを考えるといった工夫が必要のように思われるが、今年度の検討では定量的説明には至っていない。これらの検討により、図-28と図-29に示すように、矢板下端が非液状化層に根入れされているかどうか、という点が被害パターンを決定する重要な要因といえる。
