地震災害整理様式の一提案について

Development of a format for seismic hazards database

伊藤 徹 Tetsu ITO (株アイテックス)
藤村 尚 Hisashi FUJIMURA (鳥取大学工学部)

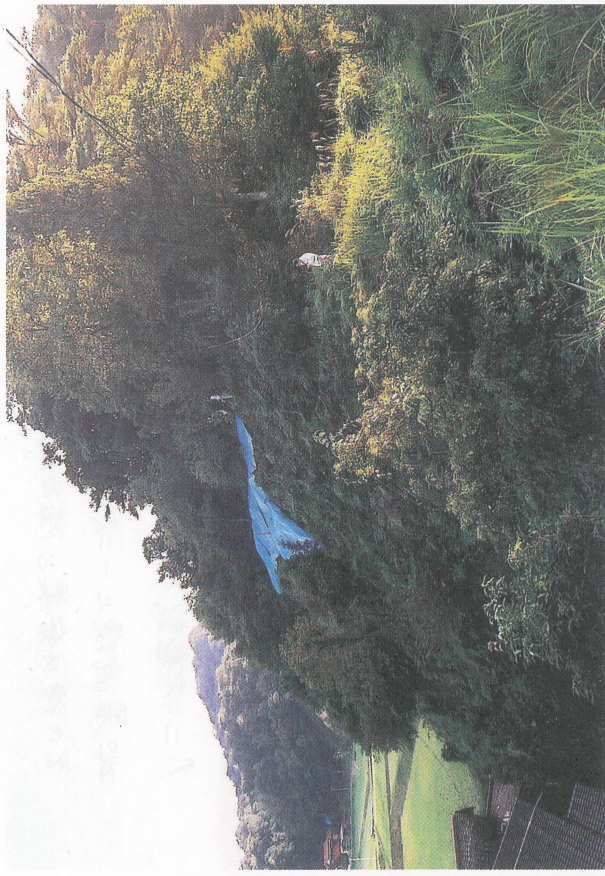
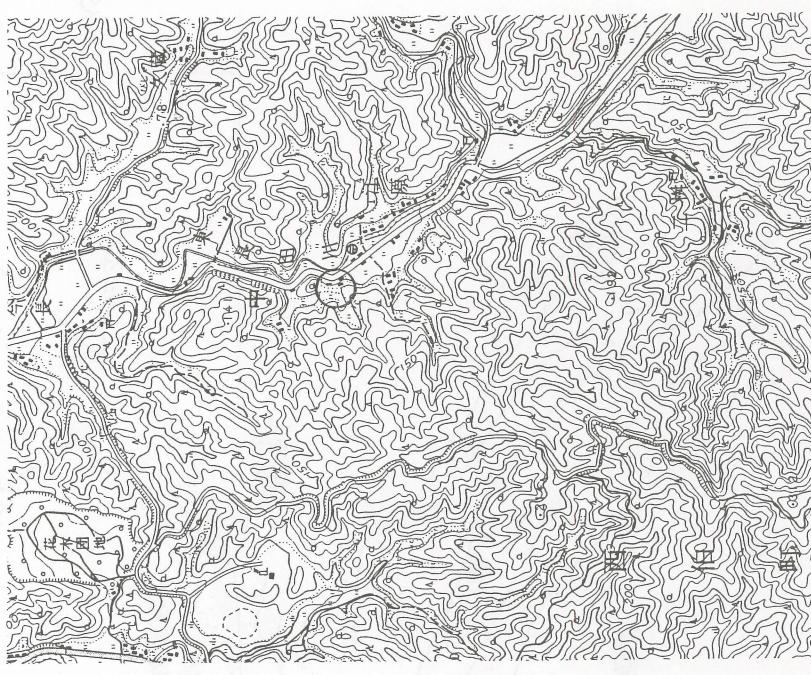
図-1 箇所別記録表 (1)

整理番号	52337218	変状方向	W → E	地形分類	山地 ②丘陵地 ③平地 ④砂州・砂丘 ⑤埋立地 ⑥干拓地 ⑦沖積平野	被害対象	①建物 ②河川 ③港湾 ④斜面 ⑤盛土 ⑥擁壁 ⑦農地 ⑧橋梁 ⑨ライフライン (上水道, 下水道) ⑩その他 (墓, 鳥居等)
作成者	W1	変状状況	⑤	所在地	西伯郡西伯町江原	事前対策工・改良の有無	なし
路線名等	(生)西伯根雨線沿	所在	北緯	緯度	35° 18' 30.3"	変状区間	約30 m
対策工				経度	133° 21' 2.8"		
現況写真・スケッチ・変状コメント		位置図 (縮尺 1/25,000) 江原

青シート部にN-S方向の亀裂(長さ約0.5m)(一次亀裂)
斜面下部の植生に特有な変状のみみられる。
花崗岩(Gr)のCH破が斜面下方に露出
し為水のみみられる。
※現地成果 2002/10 35°18'41.7"N, 133°20'52.9"Eとみる。
変状状況: ①沈下②傾斜③損壊④倒壊⑤崩壊⑥噴砂⑦噴水⑧落石⑨回転⑩転倒⑪盛上がり⑫その他

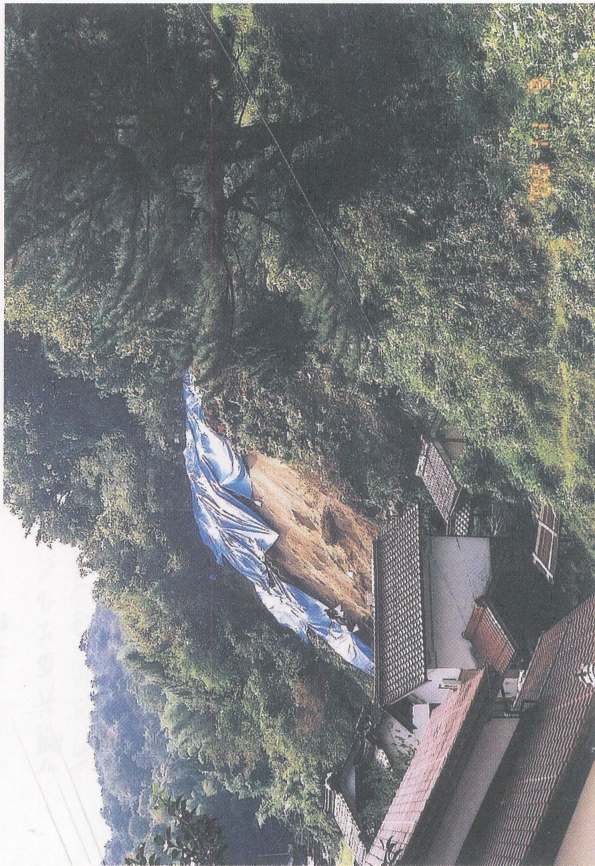
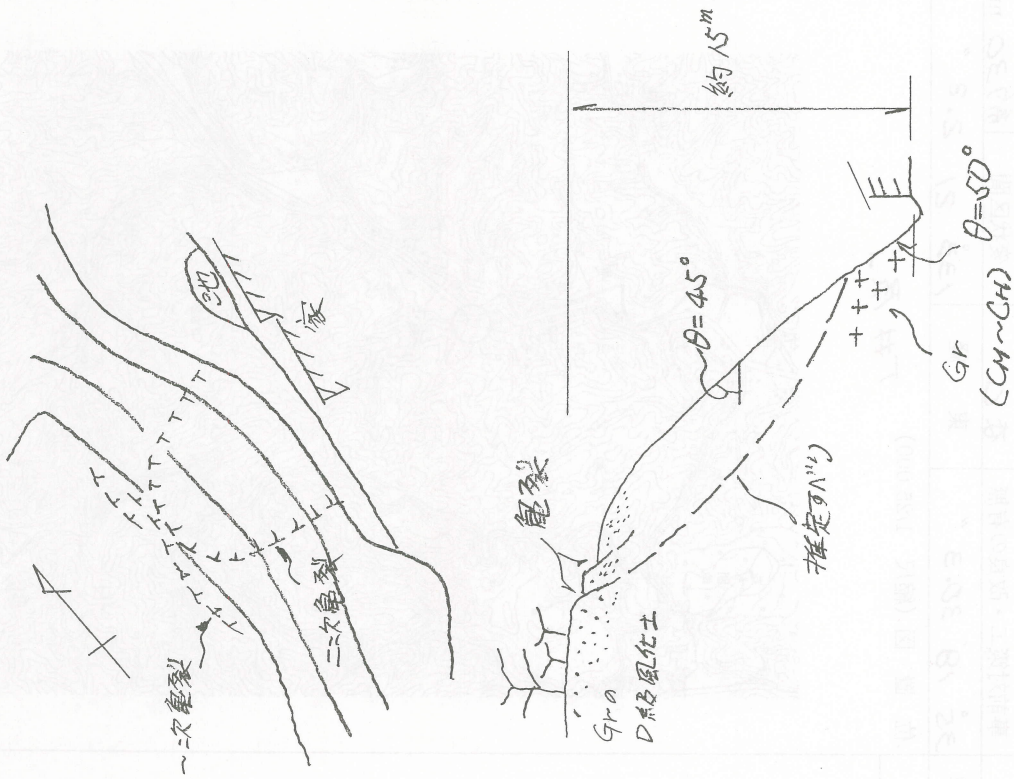
図-2 箇所別記録表 (2)

↑二次亀裂と崩壊

地震直後に一次亀裂が発生した。

その後の余震と降雨のためより二次亀裂・崩壊が発生した。

(対策案)

- 安定勾配での切直し
- のり面植生 (+ ロウソクのり)
