2009年7月21日豪雨による山口県防府地区での土石流災害の実態 とその発生メカニズムの多角的検討

Debris Flow Disasters Occurred around Hofu in Yamaguchi Prefecture due to Heavy Rainfall on 21st July 2009 and Many-sided Investigations of their Mechanism

2009年(平成21年)7月21日、梅雨前線による集中豪雨により、山口県防府市を中心に土石流や崩壊が同時多発的に発生し、甚大な人的・物的被害が生じた。この土石流災害は、水に対して脆弱なまさ土・花崗岩地帯における観測史上記録的な豪雨により発生したものといえる。これを受けて、防府市の勝坂、下右田、真尾、石原など各地区の土石流の崩壊源頭部を現地踏査して、土石流の崩壊状況を調査し、崩壊源頭部で土試料を採取し、土試料の物理特性およびせん断特性を調べた。また、崩壊発生時の降雨特性を国土交通省等の降雨データを基に解析した。これらの結果をもとに、源頭部崩壊メカニズムについて地盤力学的検討を行った。本文では、これまでの調査研究の結果を総括して、土石流災害の実態とその発生メカニズムについて検討した結果について述べる。

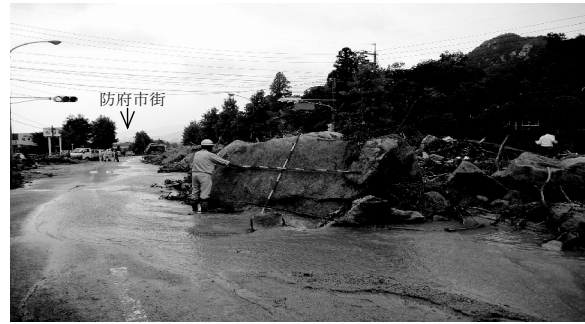
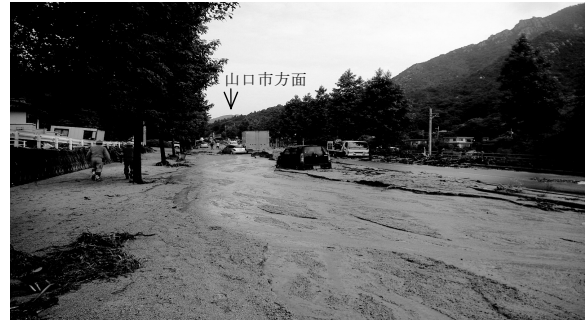
写真-1 国道262号の被災状況

国道262号沿線の勝坂、下右田などの溪流では、21日12:00頃、大規模な土石流が発生し、剣川を土砂、巨礫、流木が閉塞したため、土砂流が国道を流下し、佐波山トンネルから新幹線の高架橋付近まで約2.5kmの区間に土砂が押し寄せ、通行中の車両数台とそれを救出するために駆けつけた消防車等が土砂の中に閉じ込められた。また、家屋や車が土砂に埋没し、甚大な被害が生じた。特に勝坂の土石流は溪流の長さが約2kmにも及び、多くの支溪流から多量の土砂が流出した。

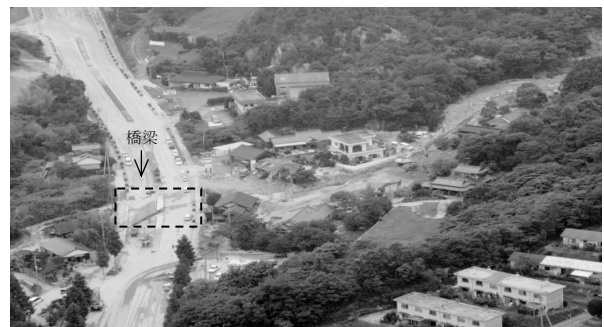
写真-2 勝坂付近の土石流(写真中央の橋梁が損壊)

勝坂地区は今回の豪雨において斜面崩壊と土砂流出が最も多かった地区である（前掲の**写真-2**）。7月27日の現地調査では、剣川本川の上流（距離約2km）の現地踏査を行った。国道262号勝坂橋付近には剣川から大量のまさ土が大量の水とともに流下し、河川两岸とその周辺家屋の数軒において1~2mの高さで堆積した。50cm以下の大玉礫が所々に見られたが、1m以上の巨礫はほとんど見られなかった。剣川右支川のやせ尾根部における数箇所斜面崩壊が密集して発生していたが、いずれの源頭も尾根のすぐ下から発生しており、崩壊面の勾配は総じて緩い。また、崩壊部周辺の

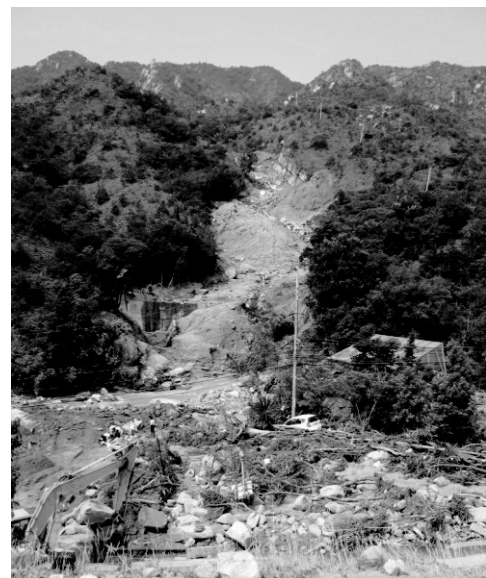
(a) 西目山東向き斜面での土石流
写真-3 下右田の2箇所発生した土石流

一方、国道西側の西目山東向き斜面では、尾根付近で崩壊が発生し、土石流となって流下している。崩壊源頭部の幅は約10~20m、その直下の部分で幅約30mであった。崩壊部の勾配は20~30度、崩壊深さは1~2mであり、尾根付近の風化層が崩壊した。また、左岸には、節理の間隔は広がったシーティング・ジョイントを有す花崗岩が明瞭に観察された（**写真-7**）。防災施設としては、崩壊地直下に山腹工（土留工1基）が

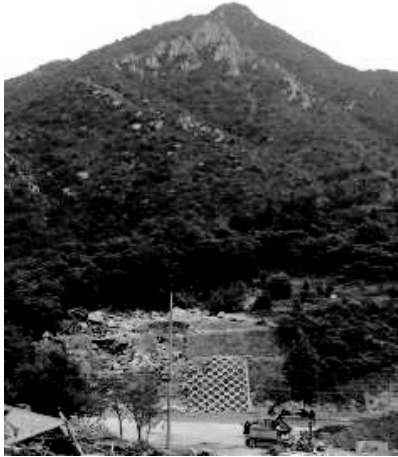
(b) 右田ヶ岳西向き斜面での土石流
写真-3 下右田の2箇所発生した土石流

下右田地区では国道262号線をはさんで西側に位置する西目山の東向き斜面と東側に位置する右田ヶ岳の西向き斜面で土石流が発生し、国道付近に大量の土砂が排出された（前掲の**写真-3**）。国道東側の右田ヶ岳西向き斜面での土石流は、小沢上流の山腹斜面の凹状地での崩壊により発生したものと推定される。沢の出口には過去の土石流堆積物からなる土石流錐が形成されていたとみられるが、道路の建設により末端が切り取られて、土石流堆積物が露出した切土面にプレキャスト法枠工が施工されていた。沢を流下してきた土石流は、法枠工を侵食して国道に到達した。本調査では、道路から流路に沿って上がって200m付近まで踏査した。今回の土石流では旧土石流堆積物層はたいして掘られておらず、削剥された厚さは1m程度と推定される。また、過去の土石流堆積物にはクサリ礫（強風化した礫）がみられ、10~100万年前から土石流が発生していたことをうかがわせる。下流から約200mまで上がると、新鮮な花崗岩の基岩が露出するようになり、土砂はほとんど流下した状態であった。

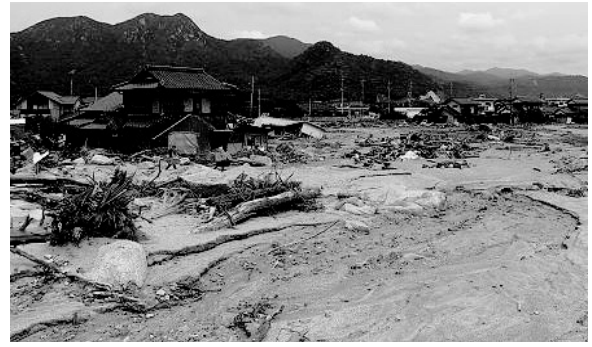
(b) 氾濫域の被災状況
写真-5 石原地区における2つの土石流と氾濫域の被災状況

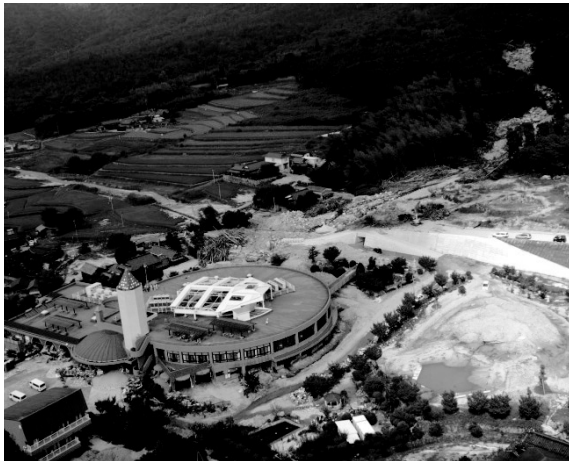
一方、これと佐波川を挟んで対岸にあたる真尾において、大規模な土石流が12:15頃に発生し、特別養護老人ホーム「ライフケア高砂」に土砂流が押し寄せ、1階部分をほぼ埋めつくし、その時点で7名の死者を出した。また、隣接する石原地区では2つの土石流が発

(a) 老人ホームの空中写真(山口県・田上愛仁氏提供)

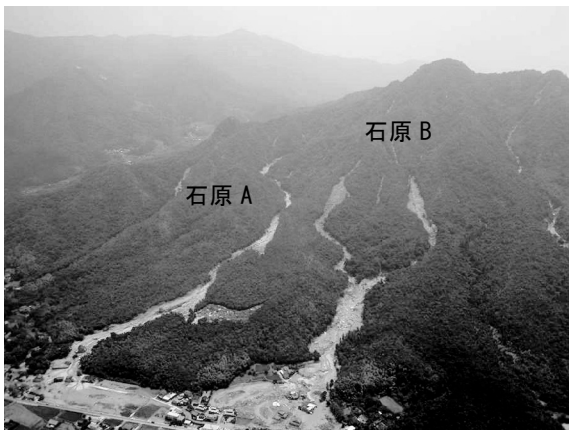
(a) 石原地区での土石流(山口県提供)

石原地区では 2 つの土石流が発生し、写真-5 に示したように、東から石原 A、石原 B として区別した。石原 A 地区では、山頂付近の沢部横から源頭部を一つとする土石流が発生し、石原 B 地区では、山頂付近の沢部から源頭部を三つとする土石流が発生した。これらの土石流は少なくとも削剥長が 1km 以上の大規模なものであった。また、石原 A 地区の下流~中流域付近において、写真-10 に示すように、今回の土石流の流下によって侵食を受けた堆積層から、旧土石流堆積物が数層確認された。今回の流下による堆積物は見られず、侵食深さは 4~5 m 程度であった。堆積層は 3 層に区分され、過去の土石流による巨石が旧堆積層内に含まれているのが確認された。図-7 に、溪岸の露頭から推察される石原 A 地区の概略横断勾配と過去の土石流履歴を示す。年代は不明であるが、石原 A 地区では過去に数度、土石流が発生していたことが伺える。写真-11 に石原 A および B 地区での崩壊源頭部の状況を示している。石原 A 地区では斜面は約 40° の急勾配で、節理

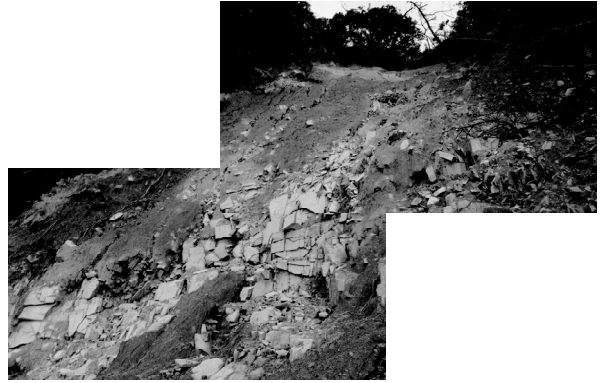
写真-6 勝坂周辺の土石流の主要源頭となった崩壊部

植生は根の浅い低灌木類が主体であった。**写真-6**は下流から2番目の堰堤から約1km上流に遡った地点の土石流の主要源頭の一つとなった斜面崩壊である。源頭部直下の斜面には花崗岩の残存基盤と岩片が所々破断された状況で散在していた。源頭部周辺の勾配は比較的緩く（15~20度）、崩壊土砂の厚みも薄いことが確認できた。なお、表層に近いところで開口したシーティング・ジョイントが観察され、源頭部で節理のある花崗岩が露頭し、新鮮な破断面をもつ岩片が散在していたことから、まさ土とその下位の花崗岩の境界部で地下水流の変化または低角度節理の拡大・切断によって岩すべりが助長された可能性がある。

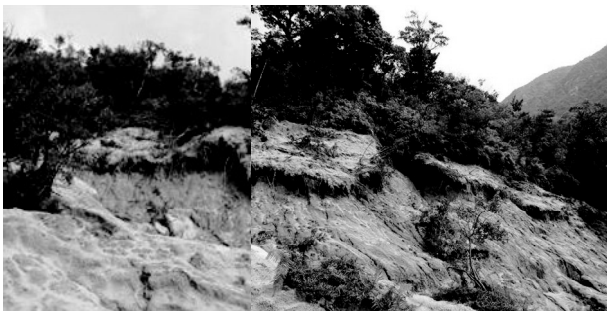
写真-8 西目山の源頭部直下の状況

施工されていた。また、隣接した沢の出口に治山ダム1基が設置されていたが、土石流が沢を削りながら小尾根を乗り越えて流下したため、治山ダムの左岸側袖部が破損した。この土石流は、治山ダムを設置した溪流ではなく、左岸側に隣接した溪流の源頭部に崩壊が発生し、土砂は溪流を侵食しながら流下し、低い尾根を越えて袖部に衝突したものとみられる。この現場の植生については、ウラジロ *Gleichenia japonica* やコシダ *Dicranopteris linearis* の羊歯植物が優勢で、表層部の根の付き方は悪く、表層土の厚さは薄いのが特徴である(写真-8)。

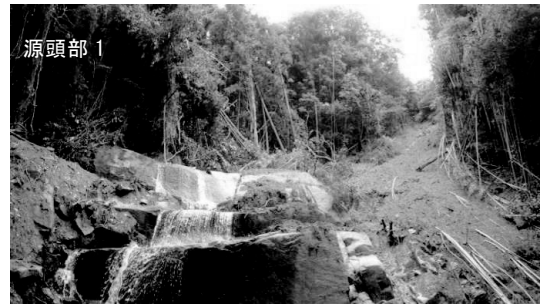
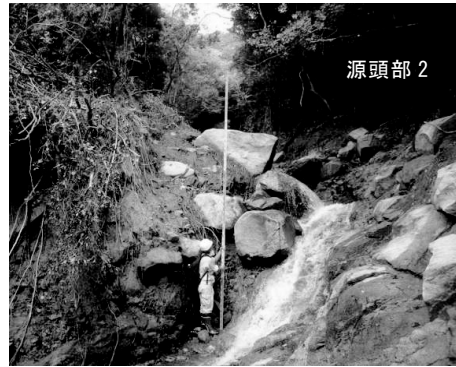
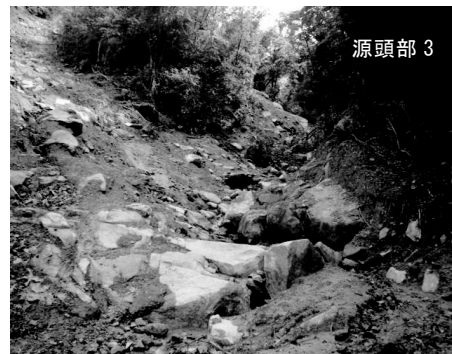
写真-9 真尾の土石流の主要源頭部崩壊(3箇所)

真尾地区では土石流が標高 300~400m の各支流の少なくとも 4 箇所崩壊部から発生したと考えられ、そのうちの 3 箇所の状況を写真-9 に示した。被災した老人ホームの北側には過去の土石流あるいは大規模な崩壊によって形成されたとみられる崖錐地形が存在し、土石流はこの崖錐地形に乗り上げることなく、上田南川の流路に沿って流下し、老人ホームを直撃した(前掲の写真-3)。扇状地には上流からの土石流等によって供給された花崗岩の土砂や巨礫などが堆積した。また、扇状地堆積物の露頭にはクサリ礫が観察され、古い時代から崩壊や土石流が繰返し発生していたことが示唆される。

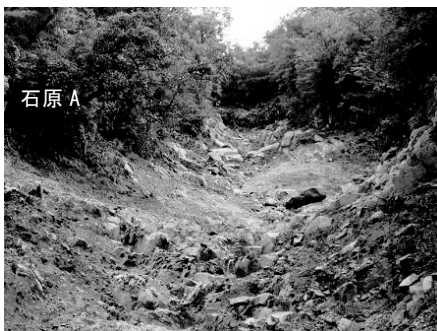
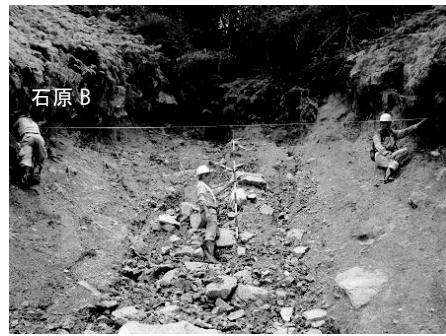
写真-11 石原の土石流の主要源頭

の卓越した基盤岩が露頭していた。地山は水平面に対して高角度の節理がシート状に発達しており、源頭部斜面に対して差し目となる受け盤構造であった。このため、降雨による崩壊時に大規模なトップリング破壊が併発し、流下したものと推察される。一方、石原 B 地区では源頭部付近の勾配は約 35~40° であった。斜面では節理面に沿った崩壊が発生しており、基盤岩の節理の方向が斜面に沿った流れ盤構造であったものと考えられる。

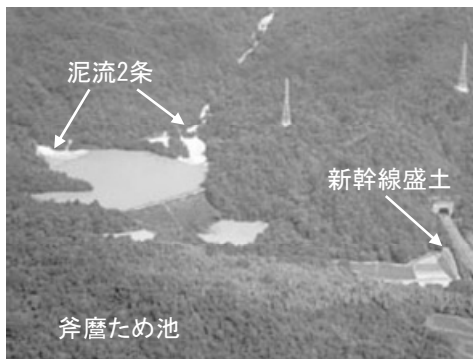
写真-12 斧磨ため池周辺の航空写真

写真-12 に斧磨(ちょうのとぎ)ため池(防府市大道切畑東畑)の状況を示す。上流から流出した土石流が2条ため池に流入している。泥流末端部に礫の堆積は観察されていない。ため池は、これら泥流を停止させており、下流の新幹線盛土を守る結果となっている。

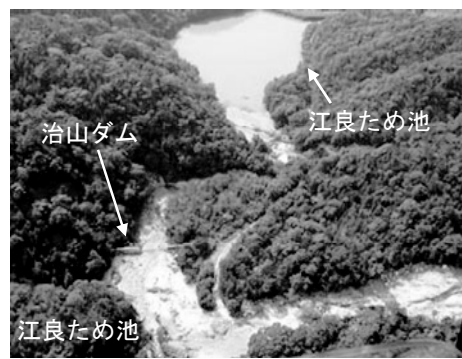
写真-14 江良ため池周辺の航空写真

写真-14 には、江良ため池(山口市上小鯖江良)を示す。上流から流出した泥流は、治山ダムを越流し江良ため池に流入している。江良ため池もまた決壊には至っていない。

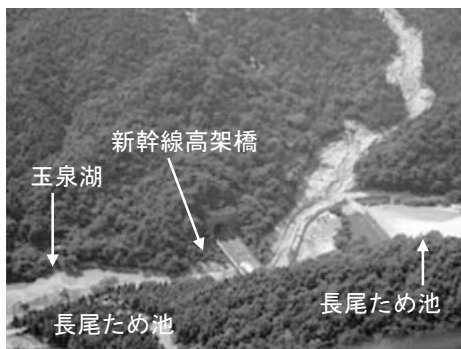
写真-13 長尾ため池周辺の航空写真

写真-13 に長尾ため池(防府市大崎山田)の状況を示す。上流から発生した土石流は約1.0 km 流下し、長尾ため池を完全に埋めつくし、一部は越流している。さらに下流の溪流に発生した土石流は約0.6 km で長尾ため池直下を通り、新幹線高架橋下を通過し、玉泉湖(ぎょくせんこ)に流入して止まっている。玉泉湖には、他の泥流が流入しているが、決壊は免れている。新幹線橋の橋脚には土石流の巨石が多数衝突しているが、大きな変形は免れている。新幹線橋が被災を免れた原因の一つは、長尾ため池が大半の土石流を防御したためである。また、玉泉湖下流には比較的大きな集落があり、玉泉湖によって土石流の到達が防御されている。
