2011年3月東日本大震災に関する中国支部調査団の調査速報 (その1：沿岸部の被災状況)

Report of Investigation Team on Earthquake and Tsunami Disasters in Eastern Japan Great Earthquake 2011, Damages in Coastal Areas

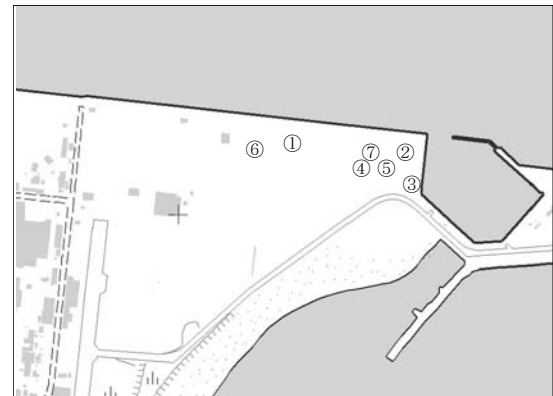
図-6 高砂埠頭平面図（図は国土地理院電子国土¹⁾）

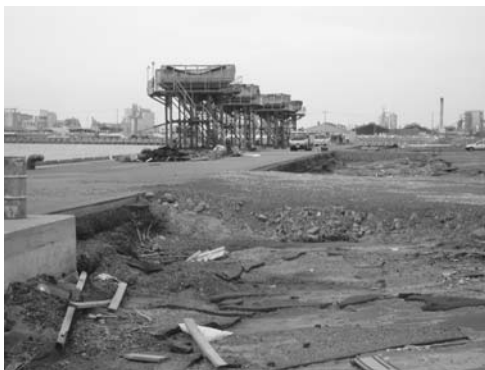
写真-17 雲雀野埠頭応急復旧状況（図-10③）

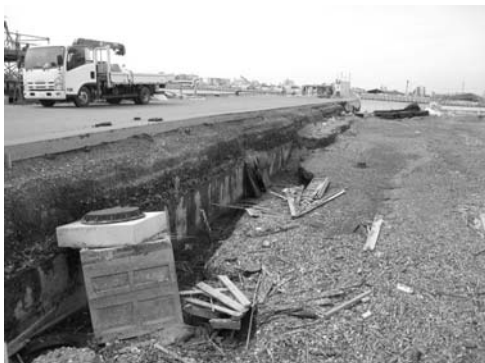
写真-18 雲雀野埠頭段差部ケーソン露出状況（図-10④）

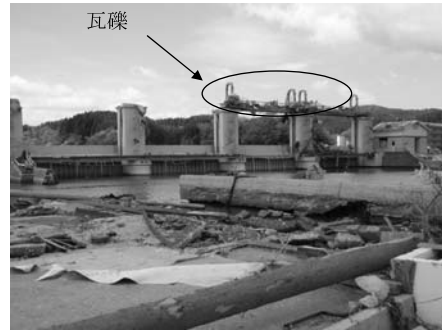
写真-36は漁港内の岸壁の状況である。法線が海側に移動したことで、エプロンが沈下し表面のコンクリートに亀裂が生じている。岸壁は矢板式構造と考えられるが、護岸の堤体が海側に移動した原因としては、主として津波が引く際に裏込め土が吸い出されたのではないかと推察される。

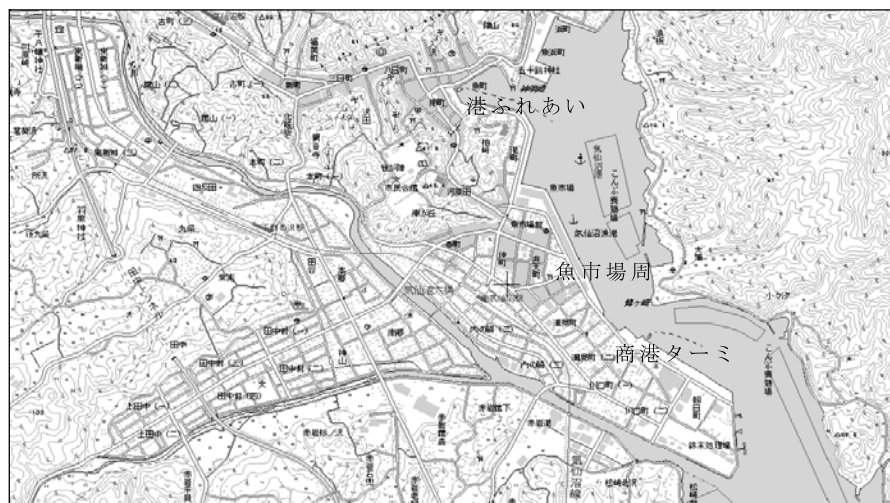
図-18 気仙沼漁港平面図 (図は国土地理院電子国土¹⁾)

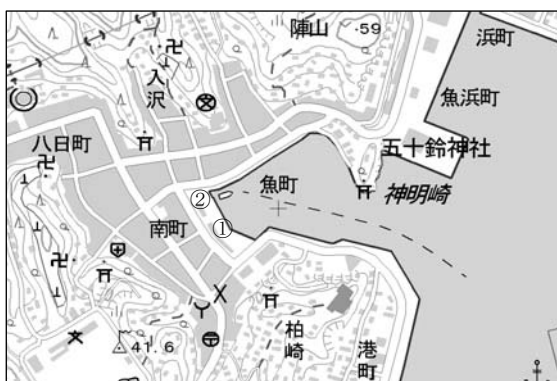
図-21 港ふれあい公園平面図
(図は国土地理院電子国土¹⁾)

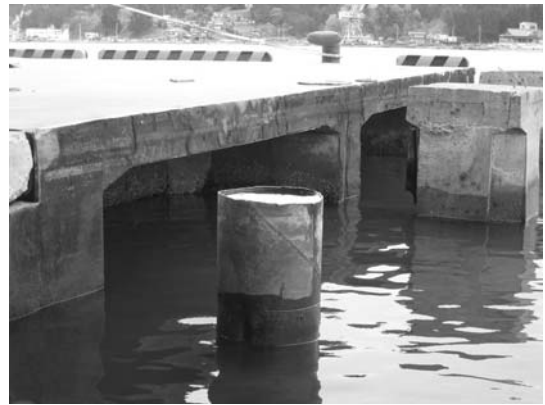
写真-38 棧橋上部工の消失その 1 (図-19①)

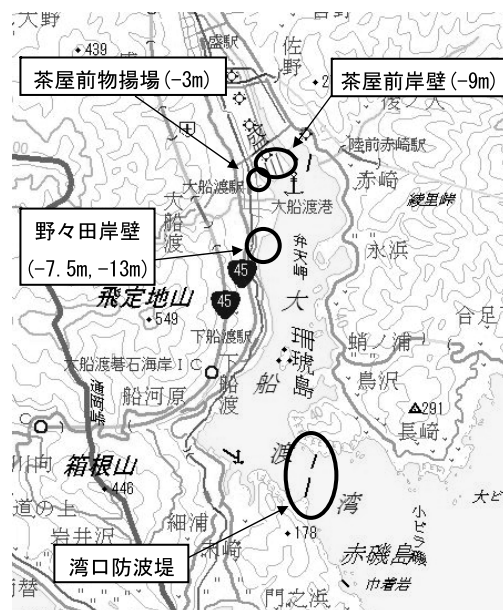
図-22 大船渡港の写真位置図
(背景の図は国土地理院電子国土¹⁾)

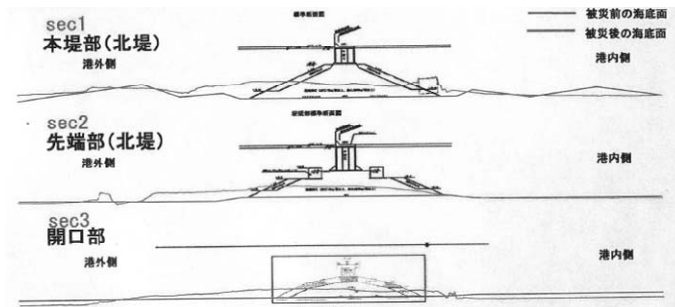
図-23 大船渡湾口防波堤の破壊後の状況の推定図（仙台港湾空港空港技術調査事務所ご提供）

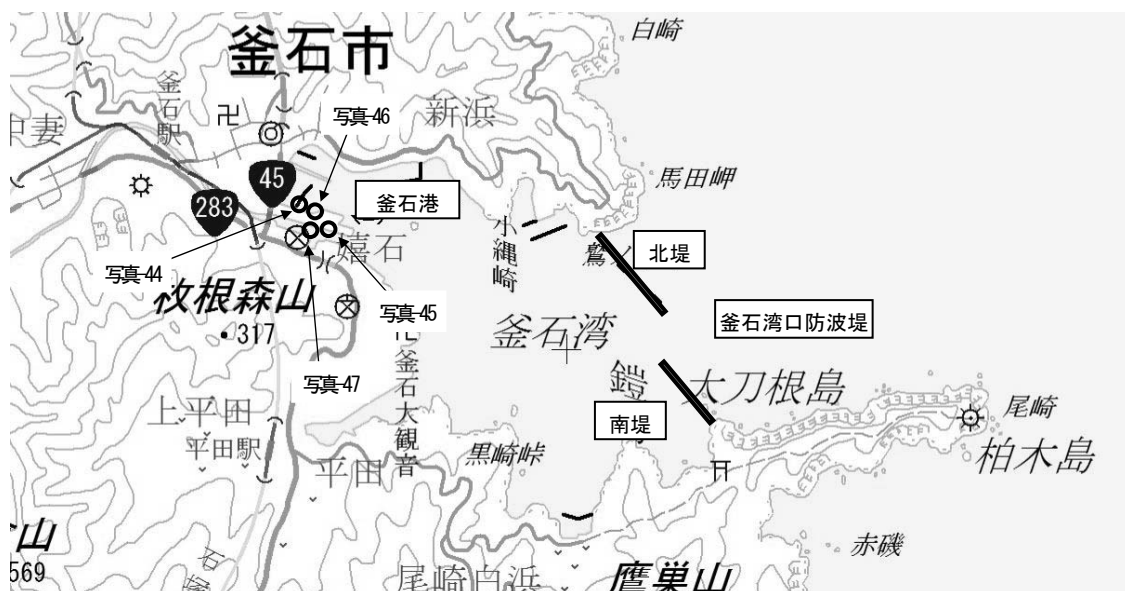
図-24 釜石港の平面図（図は国土地理院電子国土¹⁾）

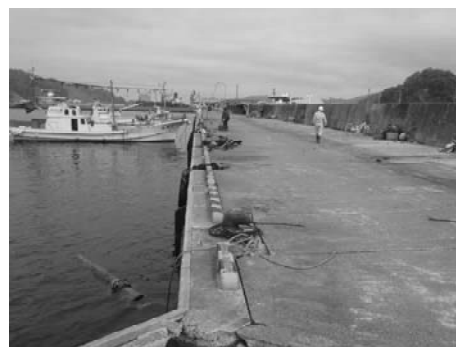
写真-52 釜石港の観光船はまゆりが接岸する港奥の岸壁右から沖合方向

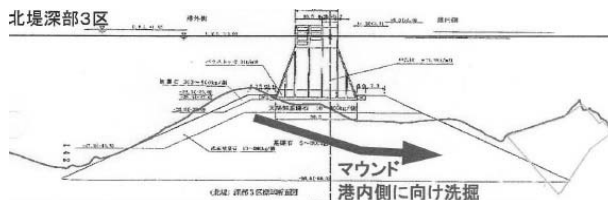
図-26 破壊後の湾口防波堤の状況の推定図
(仙台港湾空港技術調査事務所ご提供)
