昨今の災害事例から見た道路斜面防災の在り方と留意点

Ideal Way of Road Slope Disaster Prevention and Points to Keep in Mind Based on Recent Disaster Cases

下野宗彦 Munehiko SHITANO (西日本高速道路エンジニアリング中国(株))

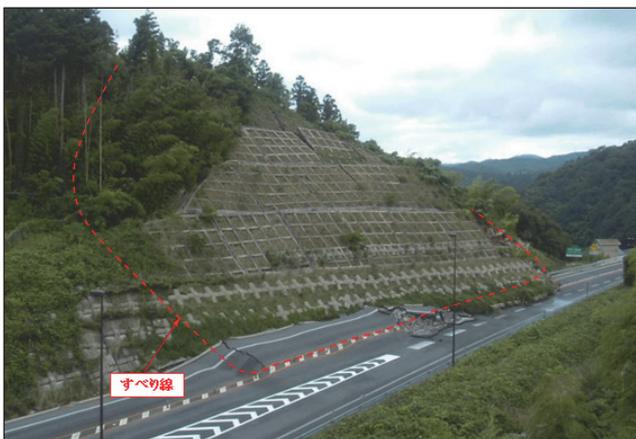
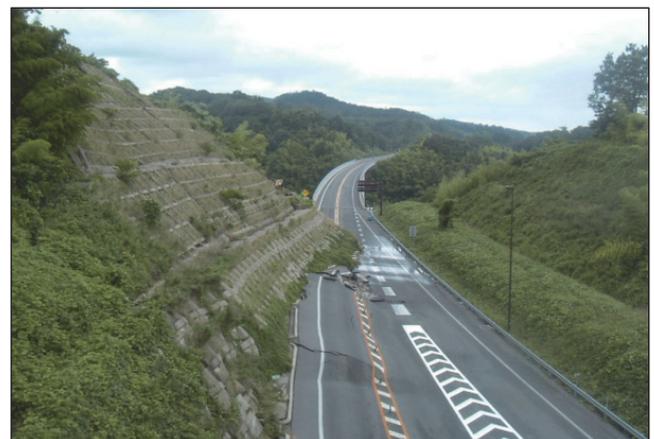
図-9 山陰道 切土のり面崩壊 全景

図-10 山陰道 切土のり面崩壊 路面隆起

図-9、図-10は、平成18年7月に山陰で発生した切土のり面崩壊の全景写真である。凸型地すべり地形の端部を掘削しており、すべり面が背後に位置する鞍部まで及んでいる。鞍部には明瞭なリニアメントが存在している。地質は、凝灰質な中～粗粒の塊状砂岩を主体とした第三紀中新世の大森層で、表層5mまでの平均N値が12程度の緩い層であった。建設時の切土施工中に変状が発生したため平成12年～13年にアンカー工による抑止対策を行っている。平成13年3月の供用開始に間に合わせるために急速施工を行ったという記録が残っていた。

供用後約5年を経過したのり面であること、建設工事中に変状を来したのり面で変状対策工事が急速施工であったこと、災害発生指数 β が高い地質であったこと、表層5mまでのN値が12程度(23未満)の緩い層であったこと、後背地形に崩壊性素因を有していたこと等が留意すべき事項である。先に述べた特徴と合致している。

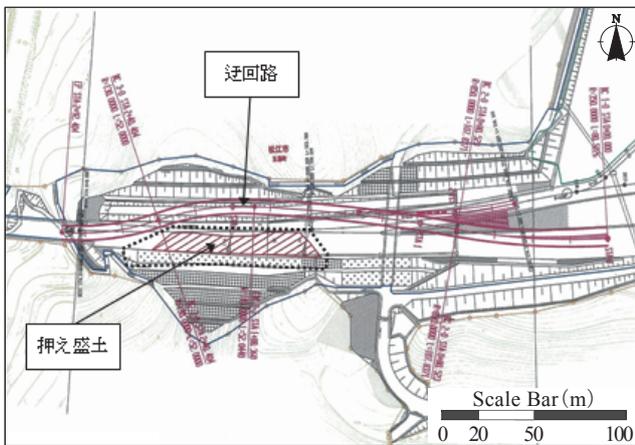
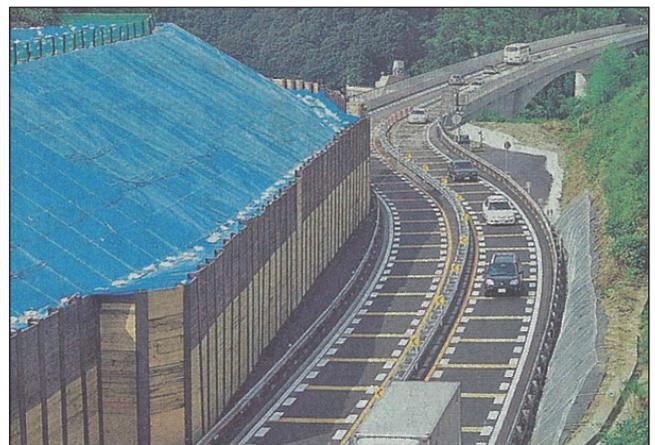
また図-11、図-12に示すとおり、本災害箇所は暫定2車線区間で発生しており側道等も設置されていなかったため、応急復旧及び恒久対策工事に向け、通行車線確保のための線形計画に苦労した。崩壊のり面西側が橋梁区間であったため、設計速度30(km/hr)という厳しい線形を選択せざるを得なかった。自動車専用道路の早期道路啓開の点から見ると4車線化及び管理用道路を兼ねた側道等の設置が望まれる。

図-11 切土のり面崩壊箇所迂回路 平面図

図-12 切土のり面崩壊箇所迂回路 全景

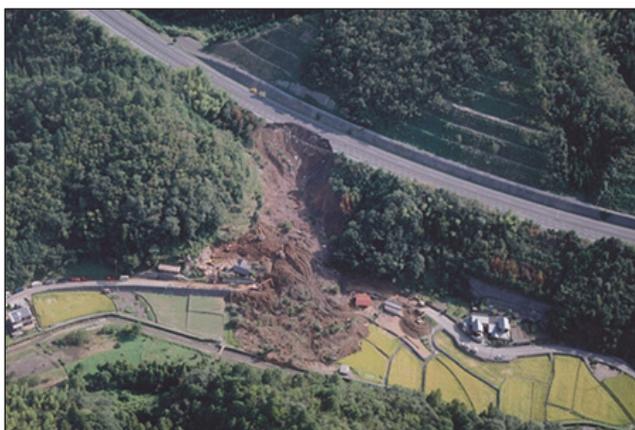
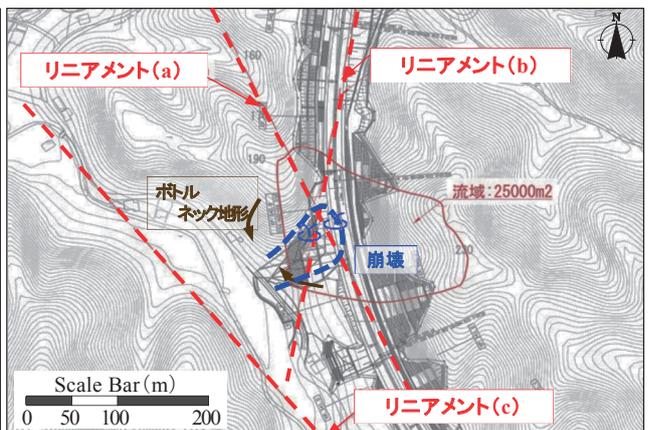
図-13は、平成17年9月に山陽自動車道で発生した盛土のり面崩壊の全景空中写真である。台風14号の影響による豪雨により、高速道路盛土が上り線側車線の路面を含めて道路延長方向に約50m、高さ約23mにわたり崩壊

図-13 山陽道盛土のり面崩壊 全景

図-14 山陽道盛土のり面崩壊 地形図

崩壊した約 13,800m³ の土砂は高速道路に隣接した民家 2 軒を巻き込み、4 名の方が行方不明となった。2 軒とも夫婦 2 名が居住されており幸いに 1 名は救出されたものの、残念ながら他 3 名は遺体で発見されることとなった。決して忘れてはならない災害である。

本災害では、「山陽自動車道災害調査検討委員会」を設置して原因究明等の検討を行った。その結果、当該盛土の崩壊原因は「①観測史上初の異常降雨であったこと、②断層破碎帯による地下水供給の急増したこと、③地下水を排出しにくい地形構造であったこと、④地下排水溝の欠損」の 4 つの複合的要因により崩壊に至ったと結論付けられた^{17),18)}。この災害箇所では留意すべき特徴は、「②断層破碎帯による地下水供給の急増したこと、③地下水を排出しにくい地形構造であったこと」が挙げられる。図-14 の地形図に示したとおり、当該箇所は明瞭なリニアメントが複数存在しており周辺調査により断層が確認された。崩壊した盛土の源頭部付近にはリニアメント(a), (b)の交差部が存在し、崩壊直後には谷筋と交わる付近で湧水が見られた。竹國ら¹⁹⁾はその後の追跡調査で、断層破碎帯から供給される地下水の急増が災害の大きな引き金になったということを定量的に示している。中田ら²⁰⁾は断層が地下水位に与える影響を定量的に把握するために、断層からの距離に着目して地下水位計測を数年に亘って計測した事例を報告している。断層の遮水性の機能

により上流で堰き止められた地下水の流下や、断層の透水層の機能による地下水供給によって地下水位の上昇の影響を受けた可能性を定量的に示しており、流域外からの地下水流入が推定されると考えられる。また、崩壊した盛土の施工箇所は、盛土内地下水を排出するのり尻付近の間口が絞り込まれ(以下、ボトルネックという)供給される地下水及び盛土内への浸透水が排出されにくいという地形的素因を有していた。流域外からの地下水流入が推定される上に地下水を排出しにくい地形構造であったことが大きな特徴であり留意すべき点である。

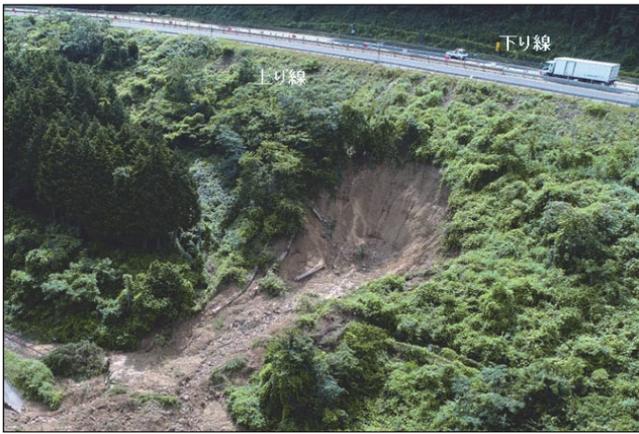
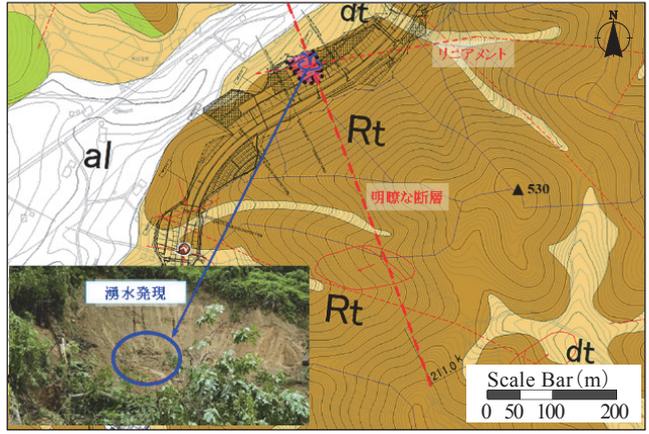
図-15 中国道盛土のり面崩壊 全景

図-16 中国道盛土のり面崩壊 地形図

図-15 は、平成 30 年 7 月豪雨災害で発生した中国自動車道の盛土のり面崩壊の全景空中写真である。図-16 の地形図に示したとおり、本現場はボトルネック地形ではなかったが、山陽道の災害と同様に、リニアメントの交差部付近で比較的多量の湧水が見られた。本現場においても、流域外から断層破碎帯に沿って地下水流入が推定される。地形的素因の把握は重要である。

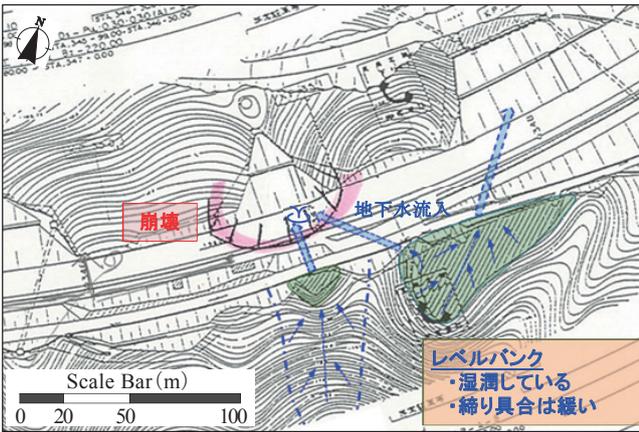
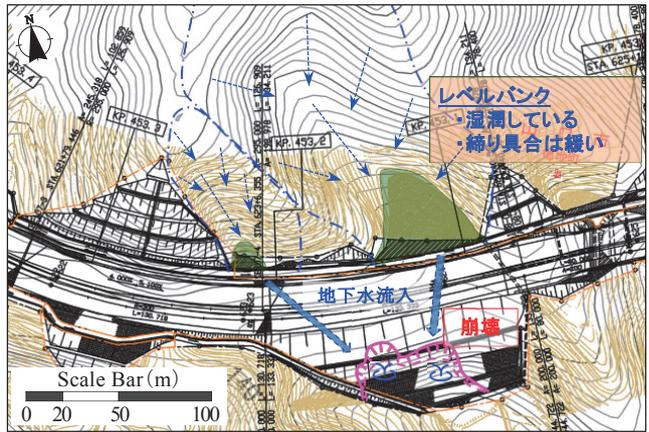
図-17 レベルバンクを有す盛土のり面崩壊 (1)

図-18 レベルバンクを有す盛土のり面崩壊 (2)

図-17 は、平成 11 年 9 月の豪雨災害で発生した盛土のり面崩壊の平面図である。盛土構造は、上流側に「道路本線と同程度の高さに施工した本線外盛土(以下、レベルバンクという)」を有し、地山はボトルネック地形である。上流側の区域外流域から雨水等がレベルバンクを通じて本線下に浸透し、下流側盛土のり面内の地下水に影響を与えたものである。図-18 は、平成 30 年 7 月豪雨災害で発生した図-17 と同様の地形を有している中国自動車道

の盛土のり面崩壊である。これらは近年多発傾向にある地形的素因で、レベルバンクに対する表層の浸透水排除処理不備と地下排水工の機能低下が原因の一つである。道路上流側谷部の盛土構造と排水処理には留意が必要である。

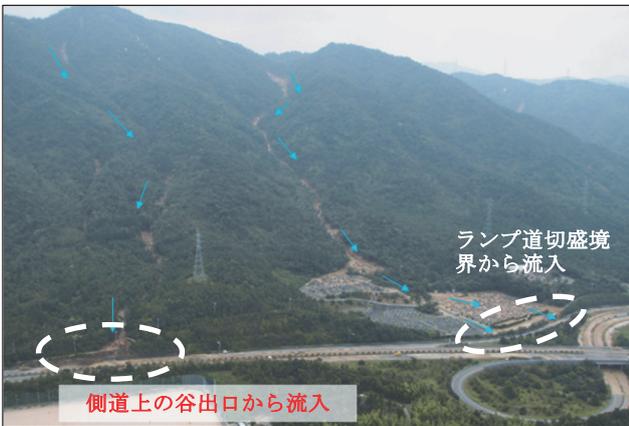
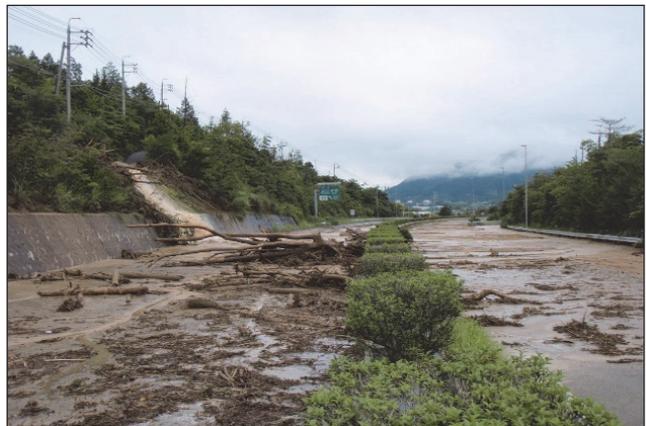
図-19、図-20は、平成21年7月に中国自動車道で発生した土石流災害の全景写真と本線部被災写真である。2箇所の溪流から土石流が発生し本線とインターチェンジランプを埋没させる被害を与えた。巨礫の流入はなかったが、本線側道上の谷出口とランプの切盛境界から流木と泥流が流入して冠水したものである。この災害を契機に、NEXCO西日本では高速道路沿線の溪流調査を行い、高速道路への影響評価を行うこととなった^{22),23)}。

図-19 中国道土石流被害 (1)

図-20 中国道土石流被害 (2)

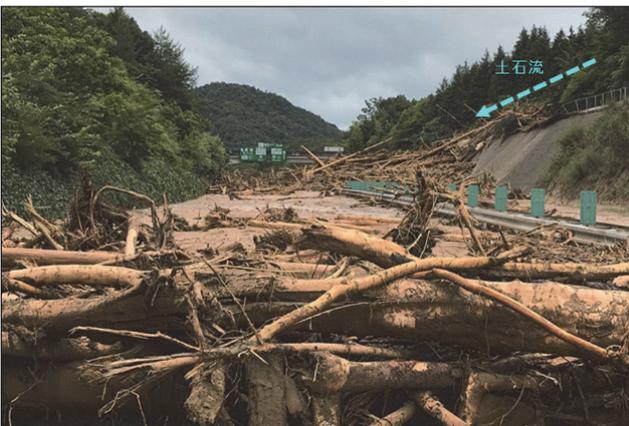
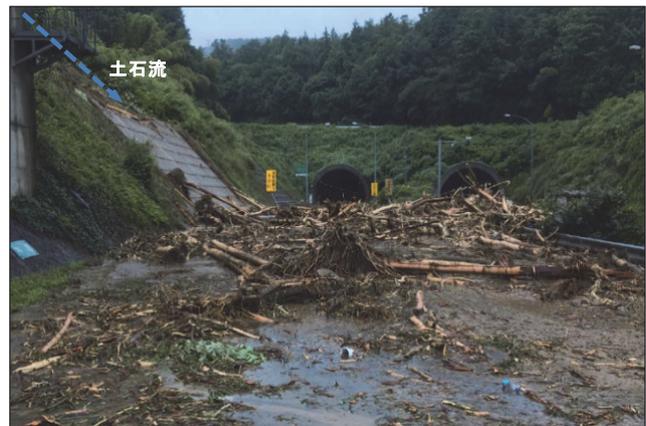
図-21、図-22は、昨年の平成30年7月豪雨で発生した山陽自動車道土石流災害の一部の写真である。高速道路の4車線を覆いつくすような流木と泥流が流入しており、このような被害が40箇所以上で発生した。事前通行止め措置が機能し、利用客へ直接被害がなかったことは幸いであった。道路公団時代まで遡っても、このような重篤な災害が広範囲にわたって発生した事例は初めての経験である。平成26年8月に発生した広島土砂災害では、

図-21 山陽道土石流被害 (1)

図-22 山陽道土石流被害 (2)

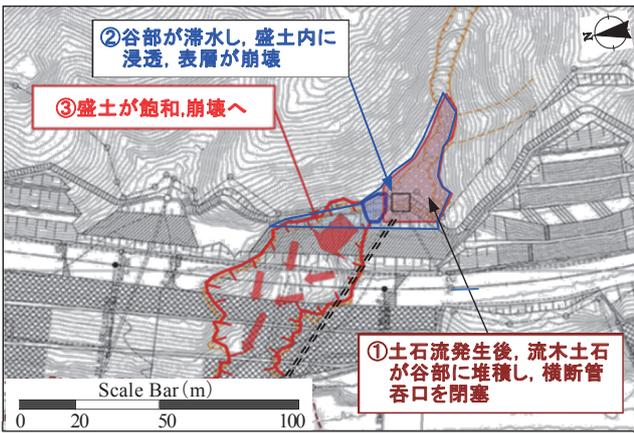
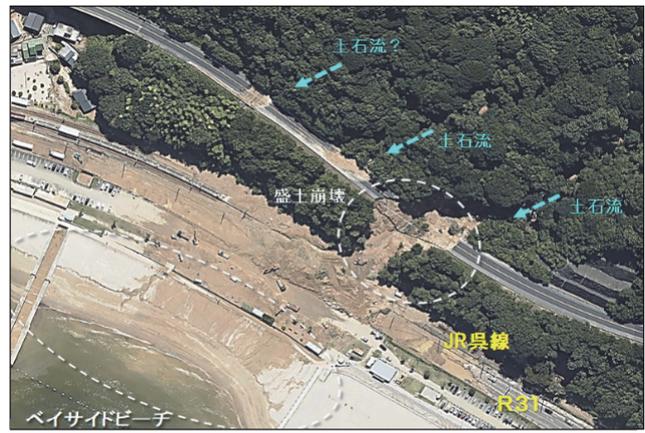
図-23 広島県道盛土のり面崩壊 平面図

図-24 広島県道盛土のり面崩壊 全景写真

特に安佐南区八木付近では溪流の基盤岩ごと抉られ巨礫の流出が数多く見られた²⁴⁾が、今回の高速道路ではそれは少なかった。しかし4車線を覆いつくすような流木と泥流の処理が、道路の早期啓開に大きく立ちはだかることとなった。図-23、図-24は、土石流が発生したことによって広島県道路の盛土のり面が崩壊し喪失した図面と写真である。広島県道路の坂町水尻地区において大規模な盛土構造物が喪失する災害が発生し、盛土崩壊土砂は、隣接したJR呉線及び国道31号に流れ込み、主要交通機能が失われ、結果として呉市の孤立状態を招いた。この災害の大きな特徴は、豪雨による土石流の発生からおおよそ37時間後に盛土が崩壊したことである。NEXCO西日本は発災直後に災害復旧に関する検討委員会(委員長:村田秀一山口大学名誉教授)を設置し、崩壊の原因と復旧対策の検討を行った。委員会で検討した崩壊のメカニズムは、「①時間雨量が最大となった7月6日19時頃に土石流が発生し流木と土石が溪流斜面と道路盛土間の谷部に堆積して横断管の呑口が閉塞する、②その後の降雨により谷部が滞水し谷部の貯留水及び雨水が浸透したことによる盛土の飽和と貯留量を越えた水が本線を越流し盛土側斜面の表層が崩壊する、③盛土内の雨水浸透により地下水位が高まり7月8日8時過ぎに盛土が崩壊した」という3段階の過程を特定した²⁵⁾。土石流が引き金になったことは事実であるが、横断排水管の呑口部が閉塞しなければ盛土の崩壊はなかったと考えられる。4.2で述べた

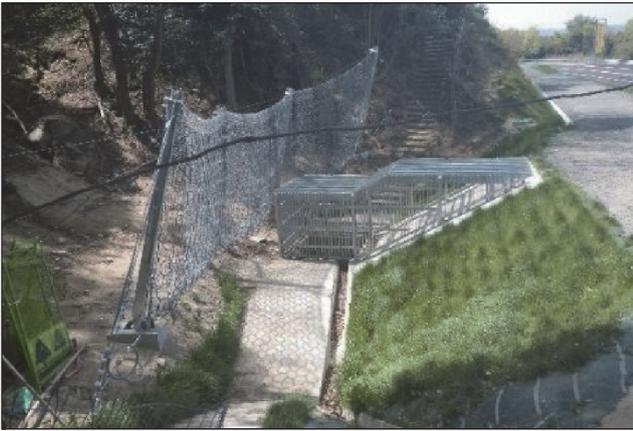
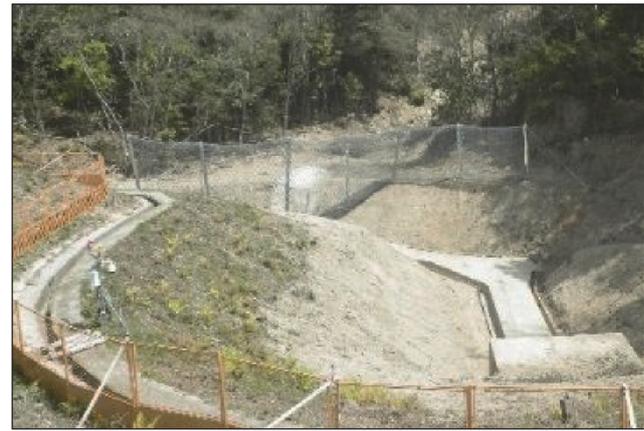
図-25 高エネルギー吸収型防護工 (1)

図-26 高エネルギー吸収型防護工 (2)

「道路上流側谷部の盛土構造と排水処理に留意が必要である」ことにも繋がる。土砂災害防止法等の法令は、基本的にその対象が人家等の保全対象を含むものとなっており、道路を含む交通インフラはその対象とはなっていない。しかし、飛騨川バス転落事故を契機に「道路土砂災害は道路用地内外問わず道路管理者が防災を実施する¹²⁾」こととなっており、道路管理者は何らかの自衛的手段を講じる必要がある。NEXCO西日本は、平成21年7月中国・九州北部豪雨災害を契機に実施した高速道路沿線の溪流調査と高速道路への影響評価結果に基づき、高速道路への土石流被害の減災を目的とした自衛対策を検討している。図-25、図-26はその参考事例である。

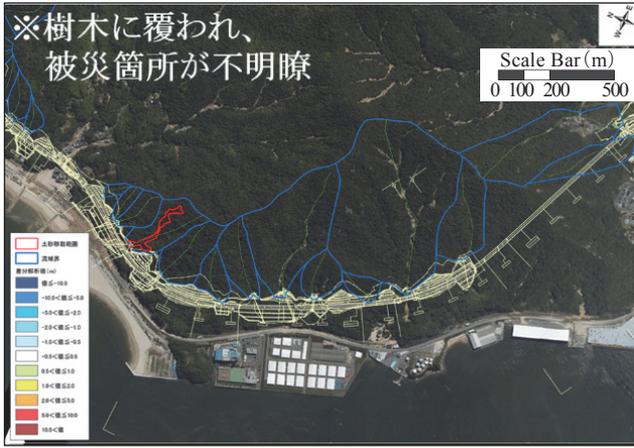
図-27 土石流被災箇所の鉛直オルソ画像

図-27 は、平成 30 年 7 月豪雨で発生した土石流被災箇所を撮影した鉛直オルソ画像である。激しく挟られた土石流痕は確認できるが、広島県道盛土のり面崩壊のきっかけとなった小規模な土石流は確認できない。樹木の枝葉に覆われて詳細な被災箇所が不明瞭である。図-28 は、過去に計測された航空機レーザー測量データと災害発生後に計測したデータの差分解析図である。これを見ると、小規模な土石流痕を含めたものが明確に把握でき、溪流の途中でダムアップされ高取まっている箇所も抽出可能である。被災土量も早期に算出することが出来、災害対応に大きく役立った。これらデータの基本となったアーカイブは、平成 26 年 8 月広島土砂災害後に広島県が計測したものである。広島県域の大部分が計測されており、過去に計測された航空機レーザー測量データのアーカイブが如何に重要なものであるか、被災の概要把握に如何に役立つかとういうことを見事に立証した。また、被災前後の地形を比較することで、山腹崩壊箇所、ダムアップされ高止まっている箇所、土石流の尾根越え箇所、土石流到達エリア等の地形素因分析に大きく貢献するものである。アーカイブデータを提供頂いた広島県の関係方々にはあらためて感謝の意を表したい。

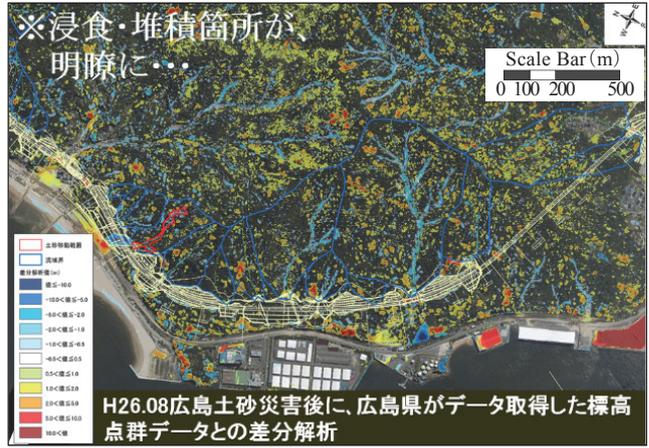
図-28 土石流被災箇所レーザー計測差分解析図
