老朽ため池における漏水状況の推移と長期計測

Changes in Water Leakages and Long-term Monitoring at the Old Agricultural Reservoir

松井 萌¹⁾, 中村 直樹²⁾, 佐藤 真理³⁾

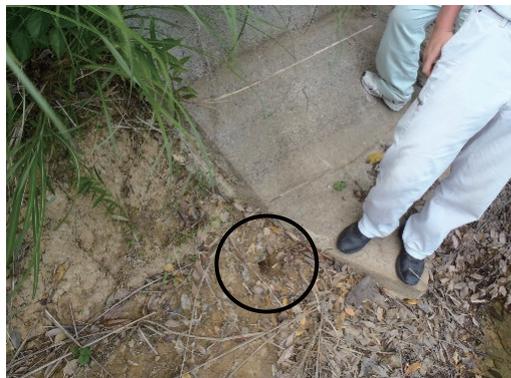
図-5 2013.6.17 (水土里ネットしまね提供)

2013 年：管理者の相談を受けた水土里ネットしまねが漏水をはじめて確認する。漏水浸入部を特定するため，色粉を投入するが特定できなかった。洪水吐と堤体盛土の境界部において，パイピングホールらしき形跡が確認された（図-5）。

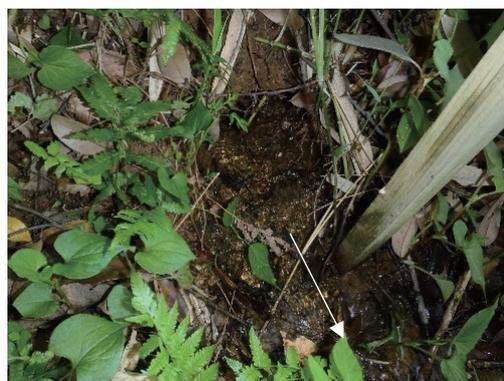
2016 年：漏水浸入口と推定された洪水吐と堤体盛土境界部に，水土里ネットしまねによって土壌やベントナイトが塗布された。この対策により漏水は一時的に止まったが，

その後漏水が再開したため漏水量計測用に直径 50 mm の塩化ビニルパイプ 1.5 m を堤体下流法面の漏水部に挿入した（図-6, 7）。ビニルパイプはあくまで漏水排水用のもので，堤体内を貫通するような排水工は行われていない。本報と直接関連しないが，ビニルパイプは本調査期間中に漏水量増大により一度径の大きいものに付け替えられた。

図-6 2016.5.30 (水土里ネットしまね提供)
下流法面の漏水漏出部

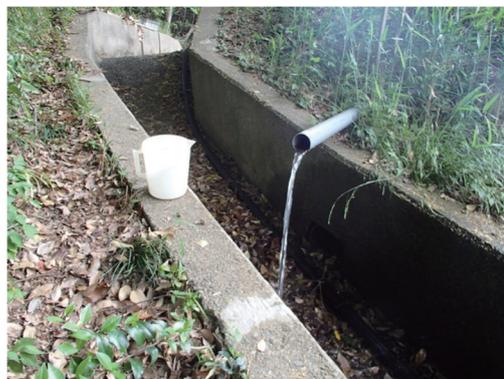
2019 年 5 月：耐震・耐豪雨点検調査⁷⁾が行われ，パイプ設置部において漏水量の簡易計測が実施された。漏水量は

42 L/min/100m (水位 : F.W.L.-0.28 m) であり, パイピングが認められるもの, 「ため池整備」⁸⁾の基準値 60 L/min/100m 以下であったため「要観察」であると報告された (図-8)。

図-8 漏水量調査状況 2019.5.20 (島根県⁷⁾)

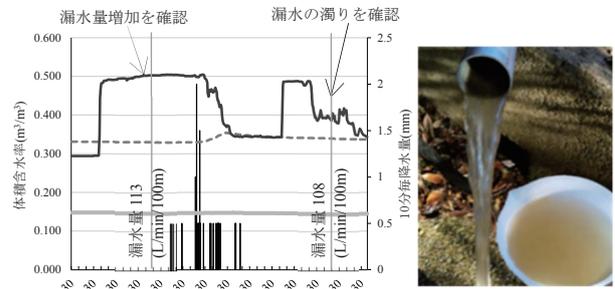
図-13は、漏水量が113(L/min/100m)まで増加した前後の2019年10月6日16:30~10月9日23:50の期間を載せる。降雨がなく貯水位低下中に関わらず、10月6日深夜にPort3のみ含水率が急増加し、漏水状況の急変を捉えている。この現象の原因究明については今後の課題である。含水率が降水時と異なる変動形態を示し¹¹⁾、2019年10月9

日に漏水の濁水(図-14)を確認しており、パイピングホール拡大を捉えた。

図-13 漏水増加時の変動
(10月6日16:30～10月9日23:50)

全調査期間において、浅部に設置された土壌水分センサーでは、降雨による含水率の増加が認められた。一方漏水が増加する前の期間 A でも漏水部に近い Port3 では降雨に関係ない含水率の上昇や漏水の濁りを捉えており、パイピングホールの拡大が徐々に進行していた可能性がある。また漏水増加が見られた期間 B 中は特に漏水部付近の Port3 では機材の不備が頻発し計測が困難であったが、補修工後に同じような挙動が観察され、図-13 のような含水率が高い値で長時間推移する挙動が、堤体パイピングホール内への水の浸入等の動きを捉えている可能性がある。

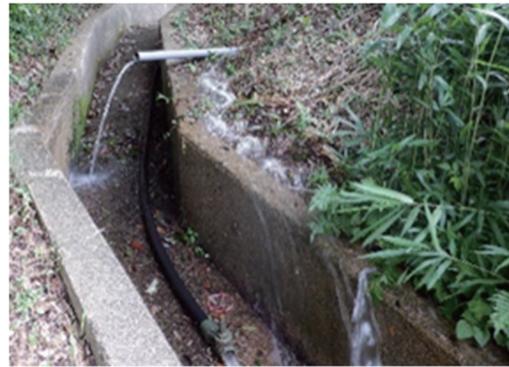
ケーブルやセンサーの不備はそれまでの計測では見られなかったが、2020年7月12日16:00からPort3センサーが計測不能となった。また、水位計はケーブルが記録機器から抜け、7月15日以降計測不能な期間があった。7月15日に現地調査によりは漏水量の増加が目視で確認された（図-16）。7月30日に朱墨を投入し洪水吐と堤体盛土の境界において吸い込みを確認した（図-17）。ため池管理者もこれまで経験したことがない漏水量であり、緊急対策のため落水される。

図-16 漏水量の増加

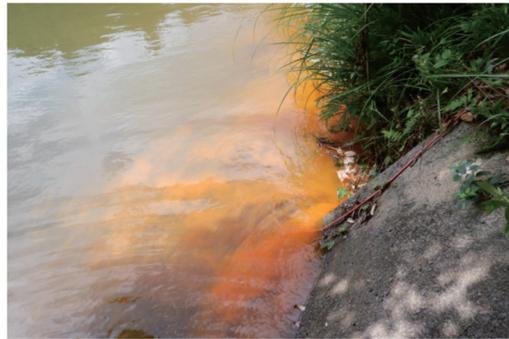
図-17 朱墨による漏水箇所調査状況

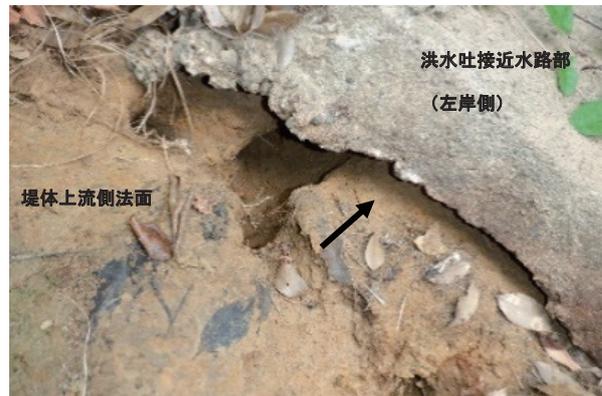
Port3センサーでは漏水が発生していないにも関わらず含水率が急上昇し、2020年8月30日以降計測不能となり9月21日に計測が再開するという挙動を示し、計測異常と考えられる。このような特殊な挙動を除くと、降水が少ない8月中はPort3～5の含水率が貯水位低下とともに減少し、9月の降水時に増加する傾向が見られた。落水により洪水吐と堤体盛土境界部では、図-18のようにパイピングホールが明瞭に形成され、洪水吐下面部も空洞が続いていることが確認された（図-19）。

図-18 洪水吐境界部のパイピングホール

漏水量はため池点検⁷⁾で基準値内と診断された直後の本調査期間中に大幅な増加が確認され、経年的に貯水位の変動によってパイピングホールが拡大し、堤体内部が脆弱化する状況が観測された。前兆としては濁水の観測や漏水量の一時的な増加などが見られたが、その後の大雨による急激な水位上昇と常時満水位を超える期間が長く続いたことが漏水量増加の主要因であると考えられる。

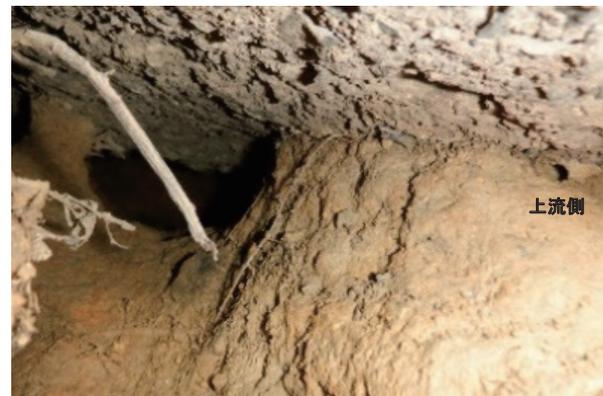
図-19 洪水吐下面の空洞
（図-18 矢印方向に撮影）

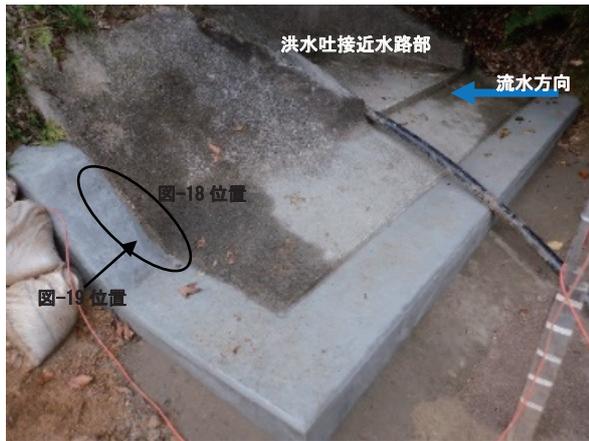
図-20 管理者による洪水吐補修工

2020年10月中旬から下旬にかけて、ため池管理者により洪水吐の補修工が行われた。具体的には自主的な対策として、洪水吐付近のパイピングホール入口と洪水吐と堤体地盤境界部にコンクリートが打設された（図-20）。洪水吐補修工の後、貯水位を上げると、12月26日に再びパイプから少量の漏水を確認した。貯水位上昇とともにPort3含水率の増加がみられ、2021年1月下旬には増加幅が大きく2月中旬まで高い値のまま維持された。同時期にPort4も微増した。その後2021年2月23日以降はPort3含水率が減少したが、3月にはパイピング箇所から顕著な漏水がみられた。筆者らによる調査はその後継続して行われている。

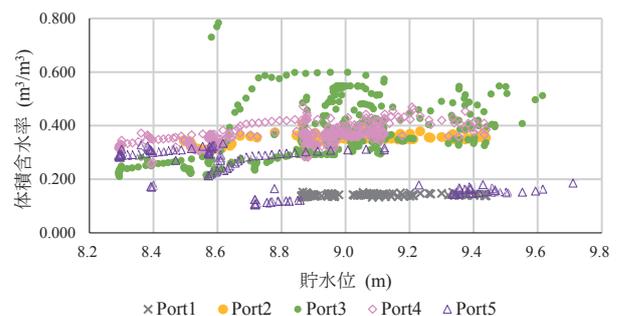
図-23 貯水位と含水率の関係 (期間 B)

貯水と漏水の影響を受けないと考えられる Port1 と、漏水の影響を受けないと考えられる Port2 は、含水率の変動幅が小さいのに対し、漏水横の Port3 は貯水位が 8.6 m 以上になると含水率の変動幅が大きいため、8.6 m 付近にパイピングホールの呑口高さが存在することを示唆すると考えられる。また、Port3 とほとんど同じ地盤高に設置した Port4, Port5 にも貯水位に対する含水率の違いが見られ、堤体縦断方向に水分量が異なる状況を捉えた可能性がある。
