路上表層再生舗装の施工例

Rehabilitation and Recycling of Pavement in Tottori

坂口 雅範 (Masanori Sakaguchi)

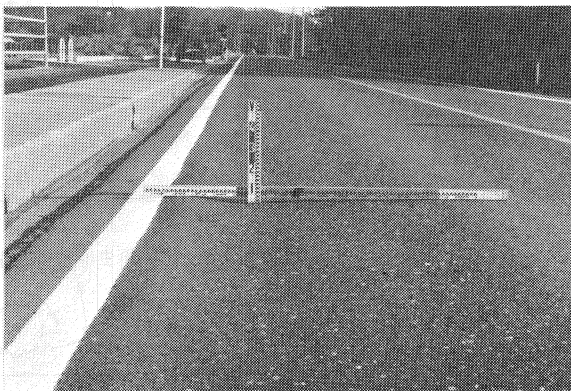
写真-1 流動わだち掘れ路面

本工法は、写真-1～3に示すように、流動・摩耗によるわだち掘れ及び老化・ひび割れ等の損傷により修繕の必要となった道路において、現位置でその損傷した既設表層を再生利用することにより、①わだち掘れ等の修正による供用性の向上、②若干の不足TAの増大及び摩耗部分の補充、③老朽化路面の再生(蘇生)を合理的に施工できる工法である。

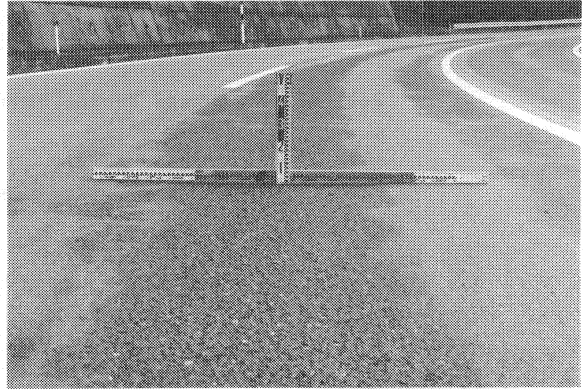
写真-2 摩耗わだち掘れ路面

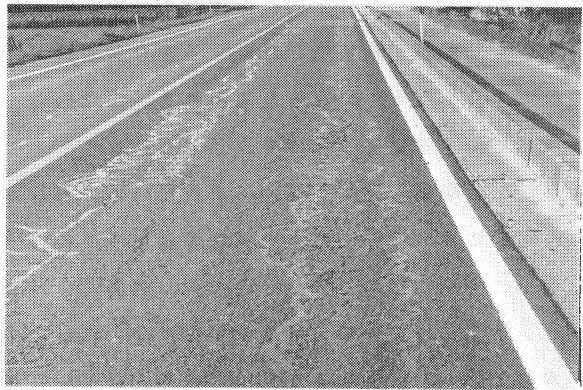
写真-3 老化ひび割れ路面
