## 石灰岩地帯における地盤改良の事例 一地域高規格道路 小郡萩道路一

### Case with Soil Stabilization in Limestone Area of Ogori Hagi Road, Regional High-Standard Highway

芳西孝行 Takayuki HOUNISHI (山口県山口土木建築事務所)  
藤重浩雄 Hiroh FUJISHIGE (山口県美祢土木事務所)

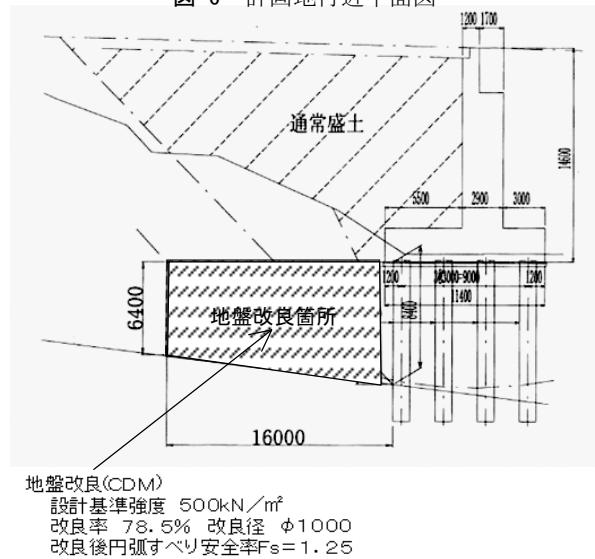
図-7 橋台背面の地盤改良計画図

当初の橋梁詳細設計時には、橋台設置箇所のボーリング調査により厚い軟弱土層の存在を確認していたため、文献3)による側方移動の判定を行い、その結果「側方移動のおそれあり(判定値 $I=4.14>1.2$ )」となったことを踏まえ、対策として橋台背面に深層混合処理工法(CDM工法)による地盤改良を適用する設計となっていた(図-7)。

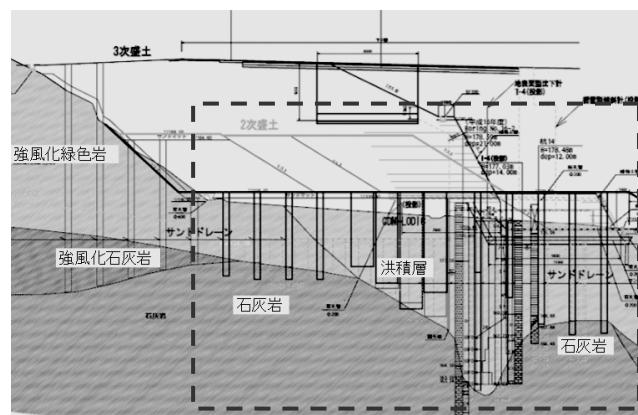
図-9 解析断面の地質構成図 (No2+28)

このため、ボーリング調査の対象範囲を橋台周辺の高盛土エリアに広げ、複数の解析断面(図-8、断面①～⑦)を対象に側点毎の地質構成(例えばNo2+28においては図-9の地質構成図)および土質定数(表-2)を条件として安定解析、圧密沈下解析を実施したところ、表-3に示すとおり全断面において円弧すべりの最小安全率が計画安全率( $F_s=1.2$ )を満たさず、表-4に示すように盛土後の沈下量として最大で約93cm(断面②、測点No2+28)、90%圧密までの沈下時間として最大で9168時間(約25年、測点No2+20)が見込まれる結果となった。

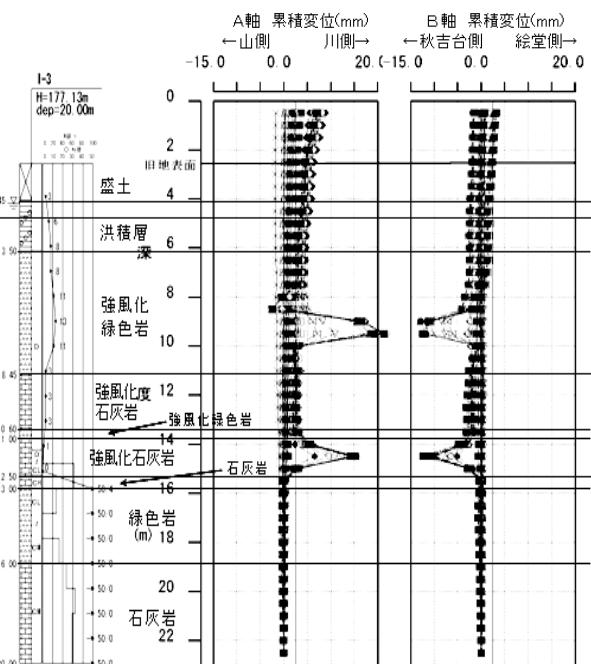
図-13 挿入式孔内傾斜計観測結果(I-3)

I-1において、盛土施工中（平成19年4月下旬～20年3月上旬）は約1.4mm、施工後（平成20年3月下旬～平成21年3月下旬）は約3.2mmであった。同様にI-2は盛土施工中約7.0mm、施工後約1.4mm、I-3は盛土施工中約14.0mm、施工後約5.2mm、I-4は盛土施工中約11.5mm、施工後約3.4mm、I-5は盛土施工中約5.3mm、施工後約0.8mm、I-6は、盛土施工中約3.5mm、施工後約1.2mmであった。図-13に比較的変位の大きいI-3における観測結果を示す。

観測期間中I-3、I-4、I-6の地表面下において一時的かつ局所的な変位があったが、いずれも動きは収束している。その他に顕著な動きはなく、変位の累積傾向も見られなかった。

I-3, I-4, I-6の地表面下8~16m付近で局所的に大きい動きを示した原因としては、この位置に軟らかい粘土状を呈しており、孔壁回りの支えとなつて周囲の土砂が地下水の流れにより移動し、空隙の発生に伴つて局所的に屈曲している可能性がある(図-13参照)。箇所とも局所的で発生時期も異なる上、継続性が無かつたことから、地盤のすべりに起因するものではないと考えられる。

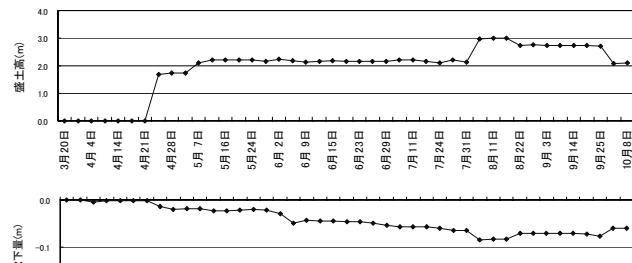
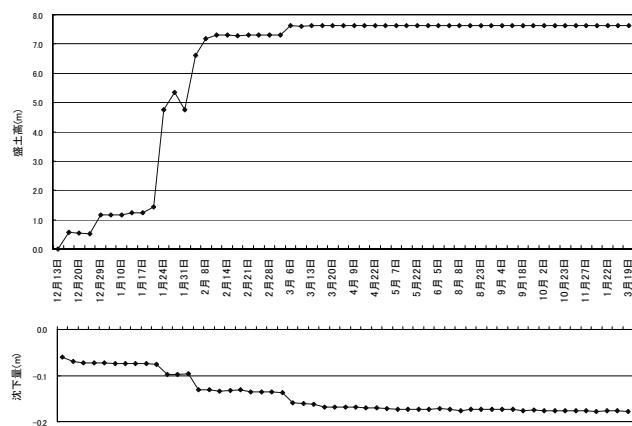
図-14 地表面型沈下計観測結果(T-3)

沈下量の計測値（括弧内の数値は計算値）は、T-1で142(335) mm、T-2で79(449) mm、T-3で178(872) mm、T-4で134(578) mmと全体的に計算値より小さい結果となった。図-14に比較的沈下量の大きいT-3における観測結果を示す。

沈下量については、当初の計算値より小さいケースが多かつたが、この理由としては次の2点が考えられる。

1) T-1, T-2についてはサンドマット施工時に、T-3, T-4についてはマットレス施工時に支障となつたため、一端沈下板を取り外しマットレス施工後に再設置した。このことにより地表部の地盤が補強された。

2) 粘土層については、強風化緑色岩や強風化石灰岩に石灰岩を含む層があるなど粘土層中に一部礫分を含んでおり想定していた程の軟弱層ではなかつた。

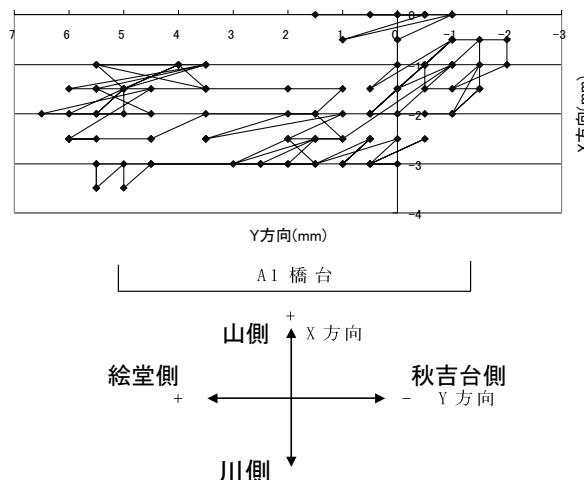
水平変位（フーチング底面からの傾斜角により算出）に関して、本線縦断方向では川側への変位が最大3.5mm、本線横断方向では絵堂側への変位が最大6.5mmであった。図-15に観測結果を示す。

A1橋台の据置型傾斜計では最大6.5mmの変位が確認されているが、文献4)P245によると杭径1.2mの場所打ち杭に対する許容水平変位は15mmであり、場所打ち杭への影響はほとんど無かつたと考えられる。

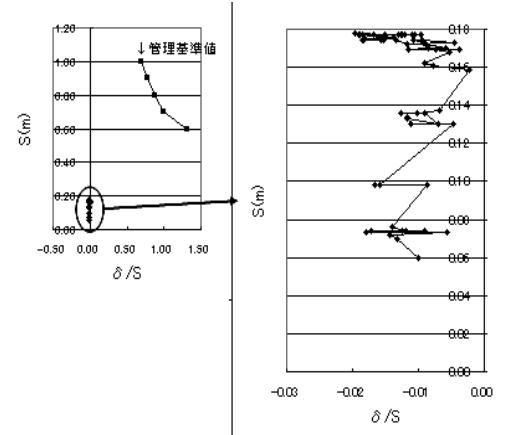
図-16 盛土の安定管理図 (S-δ/S法)

盛土施工時の安定管理は、「S-δ/S法(松尾・川村の方法、図-16)」を中心に、「S-δ法」、「Δq/Δδ-q法」、「Δδ/Δt-t法」を併用して行った。

その結果、管理基準値を上回る結果(判定×)もあつたが、管理基準値を下回る結果(判定○)を示す場合や、Δδ, ΔSが判定なしとなる場合がほとんどであった。判定が×となるのはS-δ法においてΔδの値が大きいことが主な原因でありその他の管理法では基準内に収まること、現象としての継続性が無いことから、安定管理上、問題の無い動きと考えられる。圧密時間については、サンドドレンの施工により280日で90%圧密という計算となつてゐたが、実際は盛土完了後、概ね1ヶ月で沈下が収束に向かつてゐる。サンドドレン着手時期(平成19年6月)から沈下収束時期

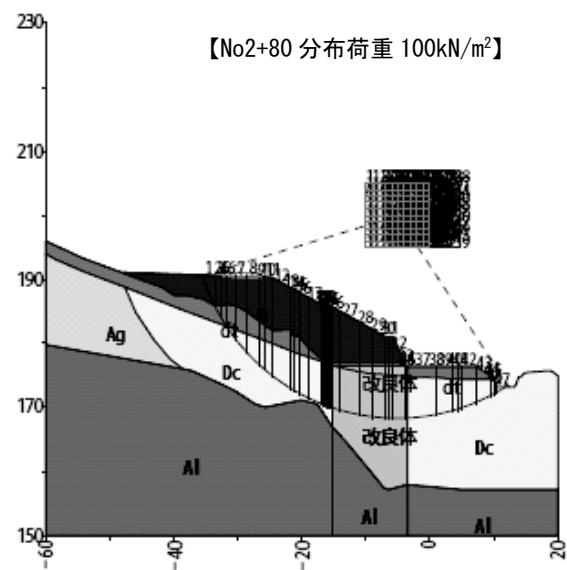
図-17 地盤改良後の安定解析 (No.2+80)

求めたところ、最も危険側の値としてNo2+80（図-17、電気室予定地）で増加荷重 $100\text{kN/m}^2$  の時 $F_s=1.200$ という結果になった。当初より施設建築物の荷重は $30\text{kN/m}^2$  以下を想定した設計であり十分に余裕はあるが、施設内容が確定した際は、荷重が許容範囲内にあるか確認する必要がある。また、施設設置に伴う沈下量について、各解析断面における増加荷重を $10\text{kN/m}^2$ 、 $20\text{kN/m}^2$ 、 $30\text{kN/m}^2$ とした場合の計算結果を表-5に示す。これらの沈下量については、構造種別および基礎形式によって許容沈下量が異なるため、建築物設計段階において、予測される沈下量が許容沈下量の範囲内であるかを確認する必要がある。

また、今後の施工にあたっては沈下量や変位を定期的に観測し、盛土の安定性や沈下の状況に異常が無いか確認する必要がある。
