兵庫県南部地震による被災ため池の解析 ～井手の尻池を例として～

Analysis of a damaged earth dam by Hyogoken-Nanbu Earthquake
- Case study of Idenoshiri Dam -

西村伸一 Shin-ichi NISHIMURA (岡山大学環境理工学部)
島田 清 Kiyoshi SHIMADA (岡山大学環境理工学部)
藤井弘章 Hiroaki HUIII (岡山大学環境理工学部)
堀 俊男 Toshio HORI (株)ウエスコ)

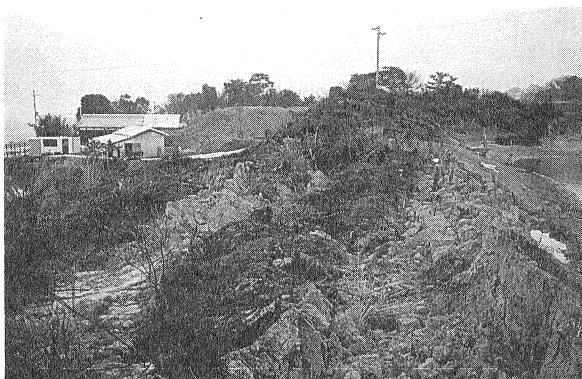
写真-1 井手の尻池決壊状況

1995年1月17日の兵庫県南部地震によって、淡路島において多くのため池が被害を受けた。淡路島では、約24,000個のため池があるといわれているが、そのうち約1,300個が被害を被った。堤体の決壊、斜面崩壊、亀裂、洪水吐き、斜樋等の決壊など、被害は多岐に及んでいる。著者らは数年間調査を続けたが、その中でも、一宮町の「井手の尻池」(写真-1参照)は、決壊したため池の一つであり、特に重点的に調査を実施した。井手ノ尻池は下手側にも小さなため池をもつ重ね池の構造になっており、堤体の左右岸の一部を残して中央部が約60mにわたって決壊した。また、その池底には噴砂が見られ(写真-2参照)、決壊原因の1つに液状化が考えられている。現地調査の結果、堤体の直下の地盤には砂層が存在することが明らかとなった。そこで、本報告では、液状化について現場試験と室内土質試験によ
