## 光沢質黒色薄層土に起因した斜面崩壊とそのせん断強度測定

Slope failures resulting from glossy thin black soil and its measurement of shear strength

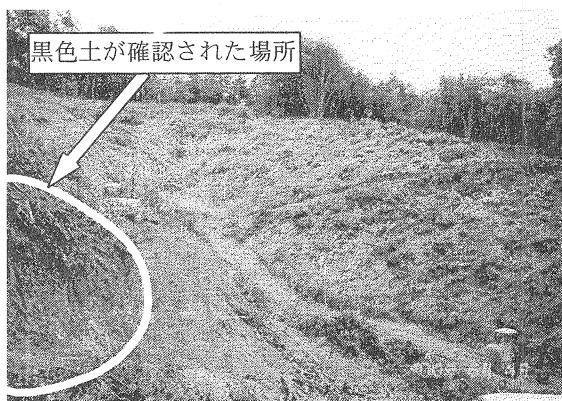
写真-1 現場の遠景（山口）

写真-1 に「山口」における現場の全体状況を示す。当該斜面の地質は中生代白亜紀前期の下関亜層群に属する地層で、岩種は砂岩であるが、花崗岩の貫入による変成作用を受けて、ホルンフェルス化している。節理面は間隔 6~8cm で縦横にみられ、それに沿ったすべりが発生していた。節理面は走向 N33° W、傾斜 88° E と走向 N57° E、傾斜 63° N が優勢である。写真-2 に砂岩斜面における節理面上の黒色土（厚さ約 0.1mm）の沈積状況を示す。これは道路敷設工事の際に、砂岩が分布する切取り斜面においてみられたものである。風化した砂岩とそれほど風化していない砂岩が幅 8m 程度で互層をなして堆積していた。その色彩は赤褐色から濃茶色であった。すり鉢状の崩壊部の斜面では全長 130.4m、幅 82.5m で、勾配は 28~34° を示し、比較的緩い。黒色薄層土のみられた面は走向 N3° W、傾斜 79° E であり、上述の節理面とは位置的に異なる。
