2001年芸予地震で液状化が生じた地盤の諸特性

Characteristics of Liquefied Ground due to the 2001 Geiyo Earthquake

2001年に発生した芸予地震では、竹原市から廿日市市に至る広島県南部の沿岸部を中心に液状化による噴砂が確認された。著者らは、芸予地震直後に現地で採取した噴砂を用いて物理試験を行い、さらに液状化が生じた地点のうち、噴砂が多く流出していた出島地区において、ジオスライサー調査、ボーリング調査、不攪乱試料採取を行い、採取した不攪乱試料に対して一連の物理試験および液状化試験（繰返し三軸試験）等を実施した。本報告では、地表面に噴出した噴砂がどのように形成されたかを検討し、さらに噴砂と液状化が生じたと予想される地盤の物理特性の比較、採取した不攪乱試料の液状化強度特性から芸予地震によって液状化が生じた地盤の諸特性について検討を行った。

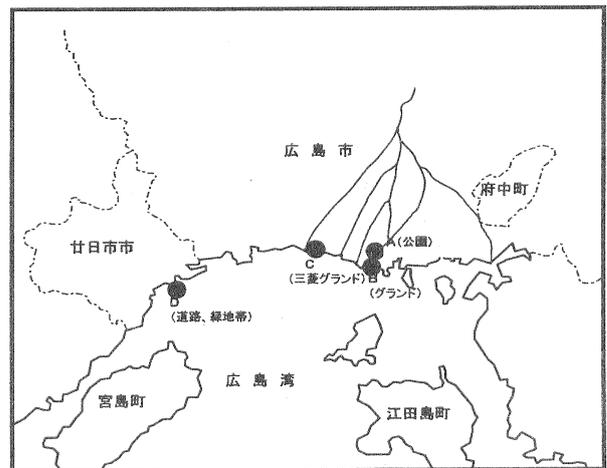
図-1 噴砂採取位置

図-1は、広島市、廿日市市において芸予地震直後に噴砂を採取した位置を示したものである。図中にはそれぞれの地点の土地利用状況も示している。各地点の埋立完成年は、「広島市の埋立史」¹⁾によればA、B地点で1966年、C

地点で1947年と報告されている。D地点は明確ではないがA、Bと同様に埋立から約30年未満の比較的若齢な埋立地であると考えられる。

芸予地震で液状化が発生した広島沿岸部の地盤特性を調査するため、噴砂が著しく生じた出島地区 (図-1 の B 地点) においてジオスライサー調査およびボーリング調査等の地盤調査を実施した。出島地区は先にも述べたように 1966 年に埋め立てられた比較的新しい海岸埋立地である。噴砂が確認されたのは、出島埋立地のほぼ先端部に位置するグラウンド内である。噴砂孔の形状は割れ目状のものや、クレーター状のものがグラウンド内で多数確認された。

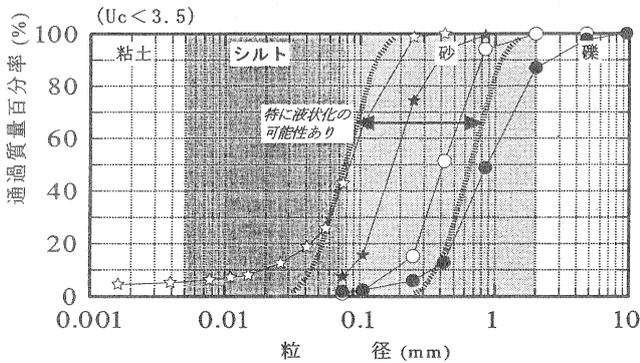
図-2 芸予地震で採取した噴砂の粒径加積曲線

各地点の噴砂状況は、次のとおりである。A～C地点の噴砂は地表面に覆われている褐色のまさ土ではなく、埋立時の浚渫砂と推定される暗灰色の砂が地中より噴き上げていた。一方、D地点の噴砂は、道路構築時に埋土材として用いられたまさ土が道路一面に噴き上げていた。表-1に噴砂の物理特性を、また図-2に採取した噴砂の粒径加積曲線を示す。なお、図中には港湾の施設の技術上の基準・同解説²⁾に示されている均等係数 (U_c) が3.5未満の場合の「特に液状化の可能性あり」の範囲を破線で示している。この図より、D地点を除いた3地点の噴砂は「特に液状化

の「可能性あり」の範囲内に位置し、液状化しやすい土であったことがわかる。一方、D地点の噴砂は、「特に液状化の可能性あり」の範囲からやや右側に外れ、大半が粗砂で構成されていることがわかる。全体の粒度分布状況を見ると各地点で採取した粒径加積曲線はそれぞれにその形状が異なり、粒度が広範囲に分布していることがわかる。

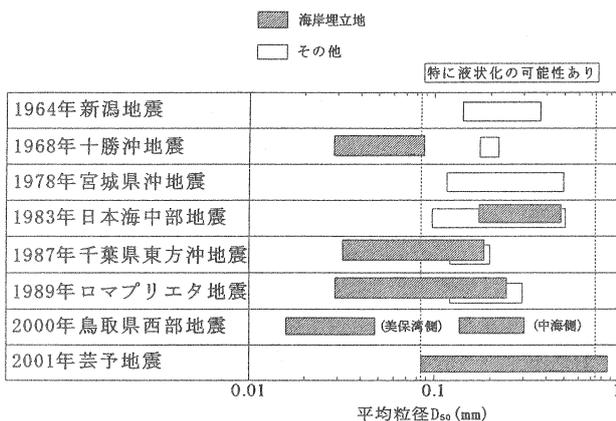
図-3 過去の地震で生じた噴砂の平均粒径との比較 (森ら³⁾の結果に加筆)

図-3 は過去に森ら³⁾によって調べられた噴砂の平均粒径 (D₅₀) の範囲に、芸予地震で採取した噴砂の平均粒径の範囲および 2000 年鳥取県西部地震で採取された噴砂の平均粒径の範囲をそれぞれ加筆したものである。この図より芸予地震の平均粒径の範囲は、森らが示した範囲の粗粒側に位置し、その範囲も広域に分布していることがわかる。一方、鳥取県西部地震の平均粒径の範囲は、美保湾側と中海側でその性状が分かれ、特に美保湾側の平均粒径の範囲は森らが示したものよりさらに細粒側に分布し、芸予地震とは全く異なった噴砂であることがわかる。

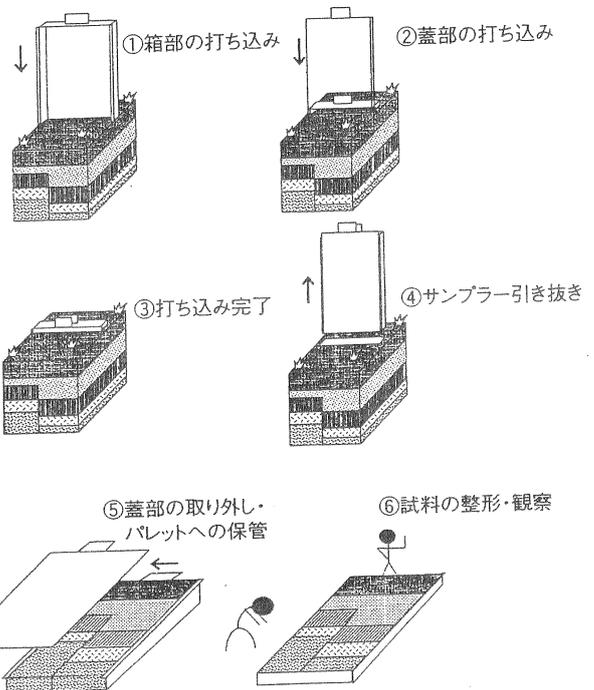
図-4 ジオスライサーの実施手順

ジオスライサー調査は、未固結層の垂直断面を面的に抜き取ることが可能である。基本的構造はコの字状のサンプラー部と蓋部からなる。作業手順は、まず油圧圧入装置でサンプラー部を地中に圧入し、次に蓋部をサンプラー部に沿って挿入し、地層を挟み込んでクレーンで引き抜き、地層を採取する (図-4)。採取した地層は、地上にならばサンプラー部から蓋部を取り外した後、その場で観察でき必要に応じて地層断面として持ち帰ることができる。ジオスライサーの主な特徴は、以下のとおりである。

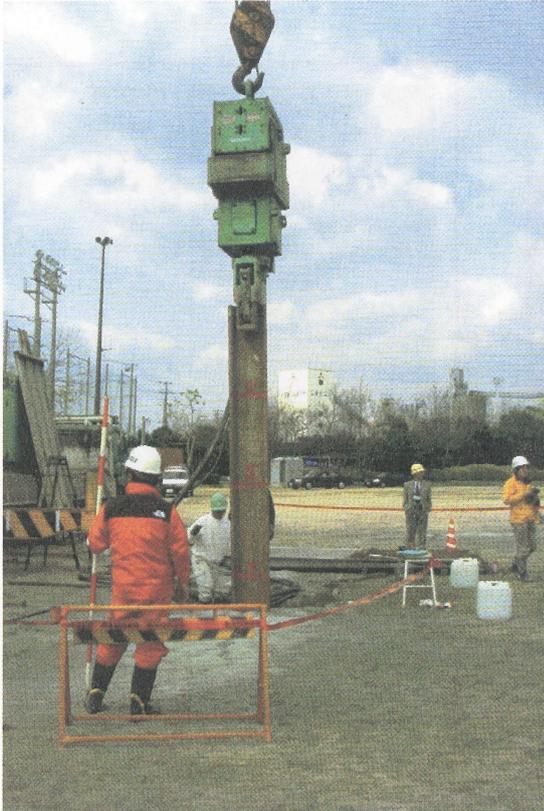
写真-1 ジオスライサー実施状況

今回の調査手法は、中田・島崎⁴⁾、原口ら⁵⁾に基づいて行い、サンプラーは幅 36cm の鋼矢板を用いた(写真-1)。

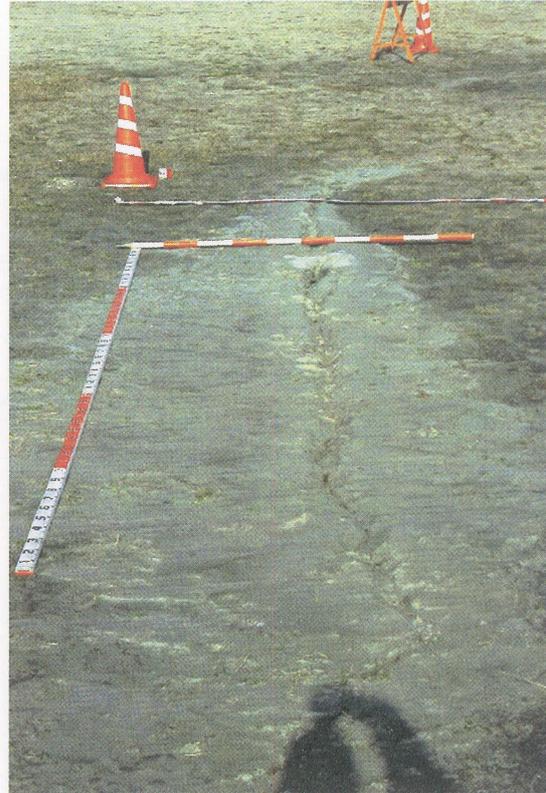
写真-2 ジオスライサーを実施した地点の噴砂状況

ジオスライサー調査は、写真-2に見られるような一列ないしは雁行状に幅 1~4cm の亀裂が約 7m にわたって連続する割れ目状の噴砂孔を横断するような形で実施した。噴出物は淘汰の良い暗灰色の細粒砂からなり、亀裂孔の両側に約 1m の範囲において、10cm 程度の厚さで堆積していた。割れ目の垂直方向への連続性は悪く、地表面下約 10cm 以深では不明瞭となっていた。

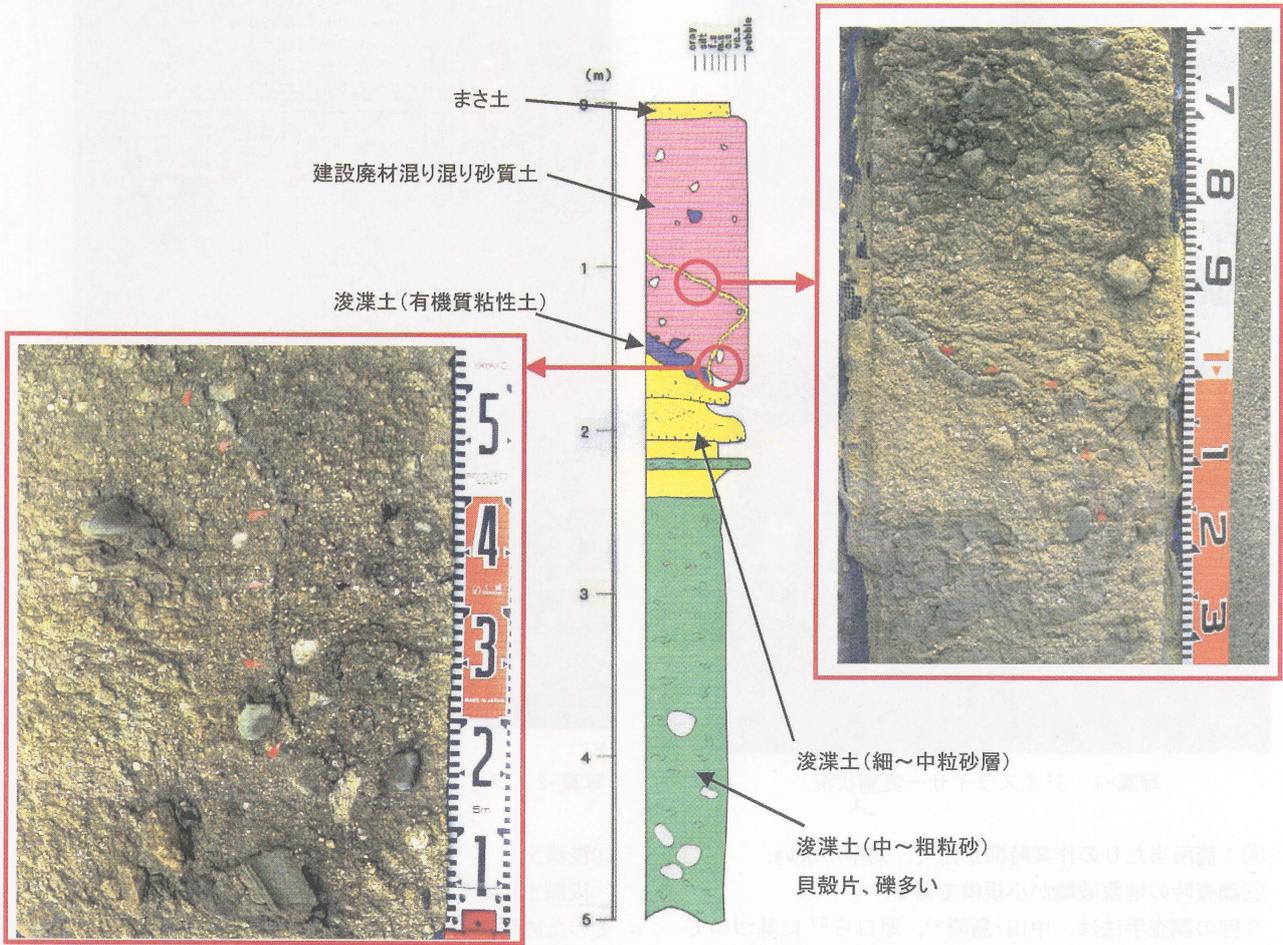
写真-3 ジオスライサー調査で確認した噴砂跡

ジオスライサーにより、GL-5.0m までの断面試料を採取した。その成層状況および噴砂の状況を写真-3 中に示す。ジオスライサーにより確認した試料は海岸埋立地造成時の埋土層で上位より、まさ土、建設廃材混り砂質土、分級した浚渫土(有機質粘土層、砂層、貝殻・礫混り粗砂)の 3 層に分類される。以下、各層の特徴を示す。

浚渫土は、埋立時にサンドポンプで浚渫されたもので、そのため深度によって分級されている。GL-1.3m~1.5m 間は暗灰色の有機質粘土で、全体に海側に傾斜して分布する。層厚は 5cm 程度で、全体に乱れが激しい。GL-1.5m~2.3m 間は、淘汰の良い暗灰色の細~中粒砂が分布する。全体に上方で細粒化を示し、上位の 30cm にはトラフ型の斜交層理が発達する。これらのことから、この間は比較的静かな堆積環境にあり、上位では波浪の影響を受けていたことが分かる。GL-2.3m 以深には暗灰色の中粒~粗粒砂が分布する。全体に、貝殻片や円礫を多く含む。全体にルーズで淘汰は悪いが、貝殻片の堆積状態から弱いラミナ構造が認められる。

地層の変形、噴砂跡等から、液状化層は浚渫土のうち有機質粘土に深の砂層で発生したと考えられる。液状化した浚渫砂層は、写真-3でも分かるように上位の有機質粘土、建設廃材混り砂、まさ土を貫き、大きく湾曲しながら上方へ延びている(写真-3 中赤矢印で示している)。噴砂の流動跡は、幅 1~3cm で、レンズ状~薄層状であった。上方への連続性は悪く、上部では幅数 mm となり、肉眼での観察が困難となっている。

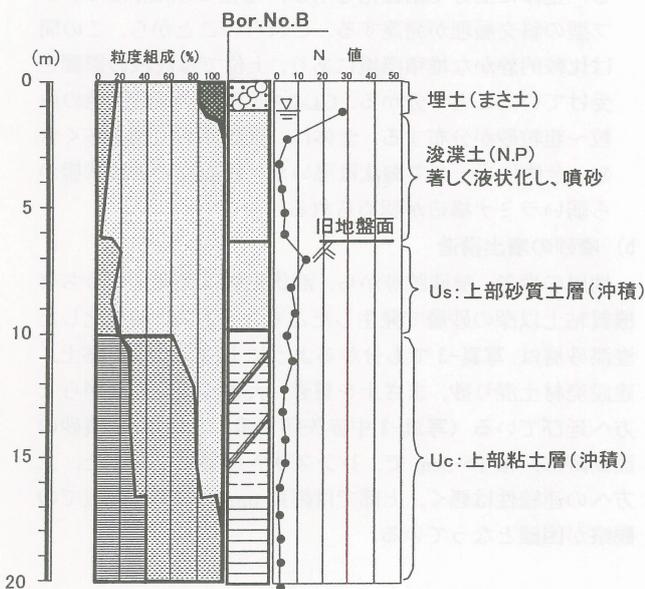
図-5 ボーリング調査結果

ーリング調査で得られた GL-20m までの柱状図を示す。この地点の地層構成は、上位よりジオスライサー調査でも確認された埋土時に用いられた埋土層(まさ土, 建設廃材混り砂, 浚渫土: Um), 上部砂層(Us), 粘土層(Uc, Lc), 下部砂層(Ls) が深く堆積し, その下位に工学的基盤である砂礫層(Lm) が堆積している状況にある。なお, 地下水位は GL-1.5m 付近の埋土層内で確認された。以下, GL-20m までの各地層の成層状況を示す。

地表から GL-6.6m の間は, 海岸埋立地造成時の埋土層で, この間は以下の3層分類される。GL-0.0~0.2m 間は褐色のまさ土, GL-0.2~1.5m 間は褐色の建設廃材混り砂質土で構成されている。この間の N 値は 28 で密実な状態にある。

GL-1.5~6.6m 間は, 暗灰色の中砂~粗砂を主体とする埋土時の浚渫土である。砂は, 深部に伴い粗粒砂が主体となる。ジオスライサー調査地点では, 貝殻片, 礫分を多く混入していたが, 当地点ではほとんど確認されなかった。この間の N 値は, 2~3 程度と非常に緩い状態に

あり、この浚渫土が液状化を起こした可能性が高い。

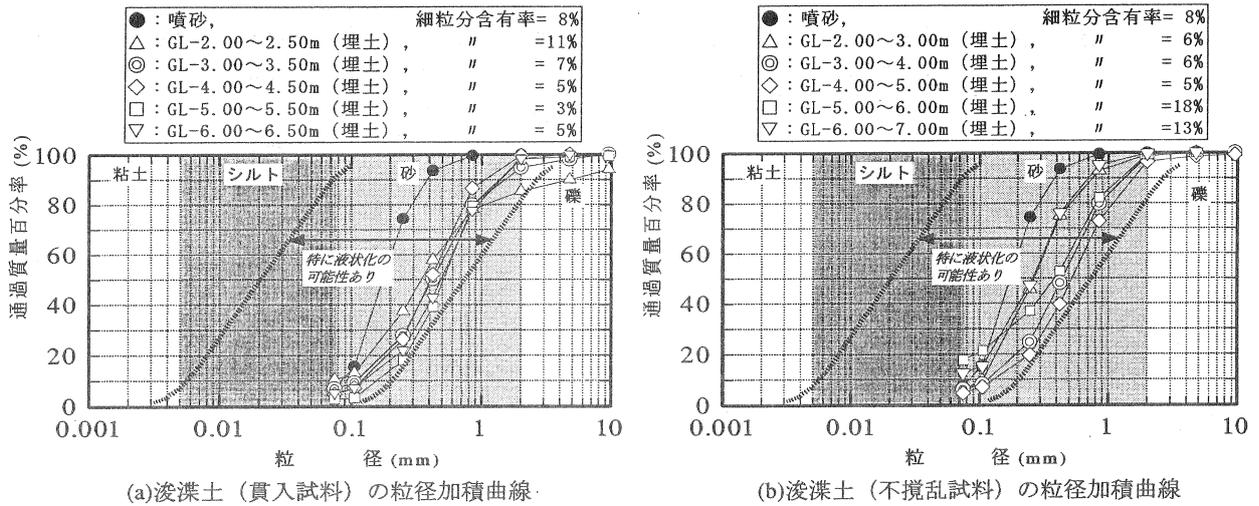
図-6 噴砂と浚渫土層の粒径加積曲線の比較

図-6は、ボーリング調査時に液状化した可能性の高い浚渫土内で採取した試料を用いて実施した粒径加積曲線で

である。図中、(a)は標準貫入試験で得られた試料を対象に、また(b)はトリプルチューブサンプラーで採取した不攪乱試料を対象に行った結果である。図中には、当地で得られた噴砂の結果も併せて示している。この図より、噴砂の粒度と液状化を生じた可能性の高い浚渫土の粒度を比較すると、(a)、(b)ともに地中の浚渫土層の方が粗粒分が多いことがわかる。このことから、粗粒分が卓越している砂が噴砂として地表に噴出する場合、粗粒分がカットされる可能性があることを示唆しているといえる。したがって、粗粒分が多い砂の場合、噴砂が必ずしも液状化層の粒径を代表しない可能性があることに注意しなければならない。

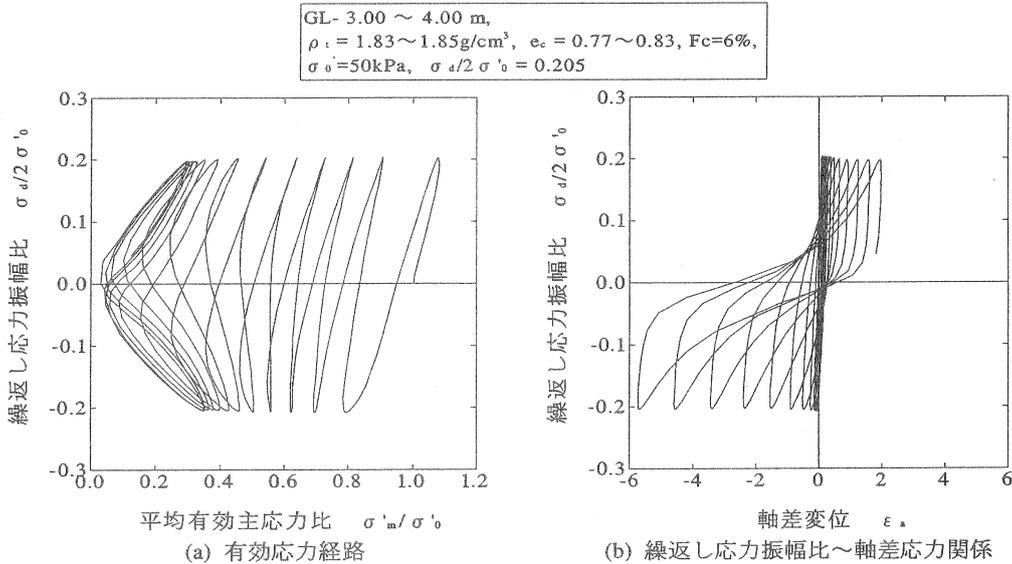
図-7 浚渫土の繰返し三軸試験結果の一例

乱試料を用いて、非排水繰返し三軸試験を実施した。試験条件は、各深度の有効上載圧を等方圧密条件とし、周波数0.1Hzで行った。図-7に、代表試料の有効応力経路および繰返し応力振幅比～軸砂応力関係を示している。この図より、応力経路が原点に近づいてゆき、有効応力がゼロになった後、せん断応力が加わると大きなひずみが発生するというゆる詰め砂独特の挙動を示していることがわかる。

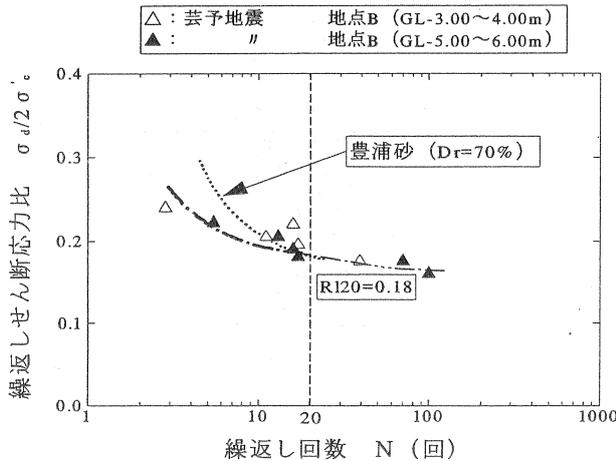
図-8 埋土層（浚渫土）の液状化強度

図-8に、繰返し軸ひずみ両振幅DA=5%に達するまでに必要な繰返しせん断応力比と繰返し回数の関係を示す。なお、図中には比較のため豊浦標準砂(Dr=70%)⁶⁾の結果も併せて示す。これより、芸予地震で液状化した埋土層の液状化強度(RI20)はRI20=0.18程度で、豊浦標準砂(Dr=70%)の液状化強度とほぼ同程度であることを確認した。

- (1) 液状化は、1947年以降の比較的若齢な海岸埋立地に集中していた。
- (2) 採取した噴砂の粒度範囲は、過去の地震と比べると広範に分布していた。
- (3) 噴砂の粒度と地盤中の粒度を比べると、噴砂の粒度は地盤中の粒度のうち粗粒分がカットされた形状を示していた。
- (4) 当該地区で液状化した層の液状化強度(RI20)はRI20=0.18程度で、豊浦標準砂(Dr=70%)の液状化強度とほぼ同程度であることを確認した。
