VLF を利用した探査法による老朽化法面調査の適用性

Slope Aging/Deterioration Survey by VLF-EM Method

山本剛 Tsuyoshi YAMAMOTO (国土交通省近畿地方整備局)
 藤原康正 Yasumasa FUJIWARA ((株)エイト日本技術開発関西支社)
 楠見晴重 Harushige KUSUMI (関西大学)
 松岡俊文 Toshifumi MATSUOKA (京都大学大学院工学研究科)

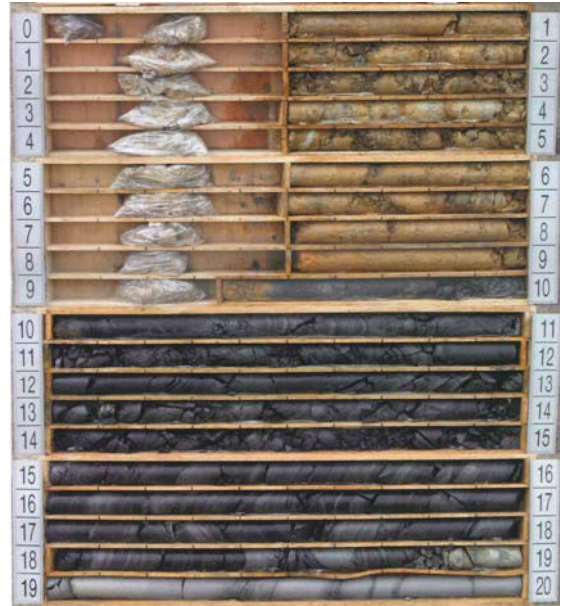
写真-3 ボーリングNo1-1コア状況

ボーリングNo1-1のコアを写真-3に示す。ボーリング地点では、地表から深度9mまでは、標準貫入試験によるN値が50以下で、風化が進行し土砂化している。深度9m以下では、岩片ないしは柱状に採取される硬質な岩盤となっている。深度13~15m間は亀裂が発達しており、破碎質である。市道脇の切り取り面に露出する露頭を写真-4に示す。この露頭では数m程度と思われる風化帯とほぼ均質な頁岩が露出している。地下水位は、無降雨時には深度15m程度の位置に確認されている。

図-11にはボーリングにより確認された風化境界を実線で示している。図-11に示す探査結果では、等価電流密度のコントラストは全体的には弱く、測点30付近から右下に伸びる異常帯のほかには、顕著な異常帯は認められない。VLF-EM探査における等価電流密度のコントラストと異常帯の有無の関係や不均質性について、既往の文献などに統一的な基準値は示されていないが、竜神⁹⁾では±10%で中程度の異常としており、これに比較すると今回の探査結果は概ね均質な状態にあるものと考えられる。この傾向は、ボーリングコアで見られるほぼ均質な風化状況や市道脇の露頭の風化状況と一致している。

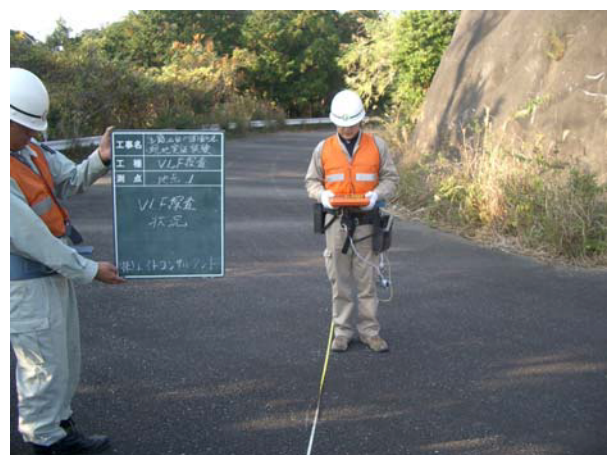
写真-5 探査状況

探査状況を写真-5に示す。探査は、最上部の法面および法面背後の市道上で測線長43m、測定間隔1mで実施した。測定可能な法面下端を測点42とし1m間隔で測定点を設けた。なお、法面上の測定に当っては、縄梯子を用いて実施した。

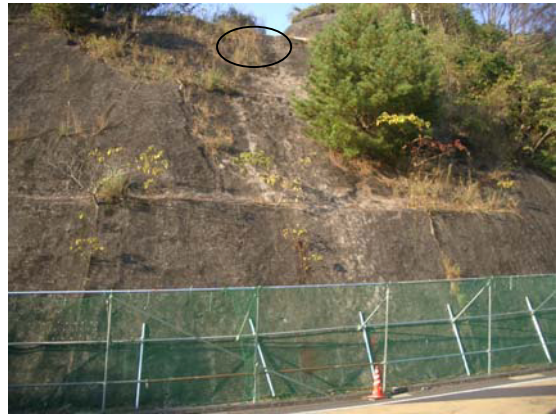
写真-6 法面内でプラス値を示す位置

法面部では、図-11に示す測点番号35付近の地表面付近に等価電流密度がプラス値を示す部分が認められ、異常帯を形成している。ボーリング結果からは法面部は全体に土砂化が進んだ箇所と想定されている。VLF-EM探査で法面部に検出されている異常帯箇所は、写真-6の丸印で囲む範囲にあたる。この近景を写真-7に示すが他の箇所よりモルタル吹付け面に亀裂が多

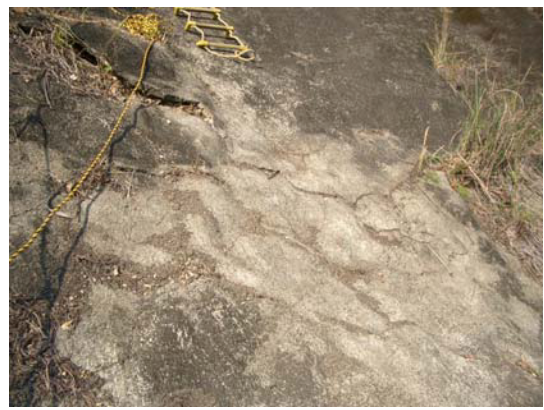
写真-7 プラス値を示す付近の近景

く、植生が繁茂している。一般的に電磁探査の一種であるVLF-EM探査では周辺より低比抵抗を示す部分が異常帯として検出されることから、法面内のプラス側の値を示す部分は、土砂中でも特に土砂化が進行した部分もしくは含水比が高い部分と推察される。

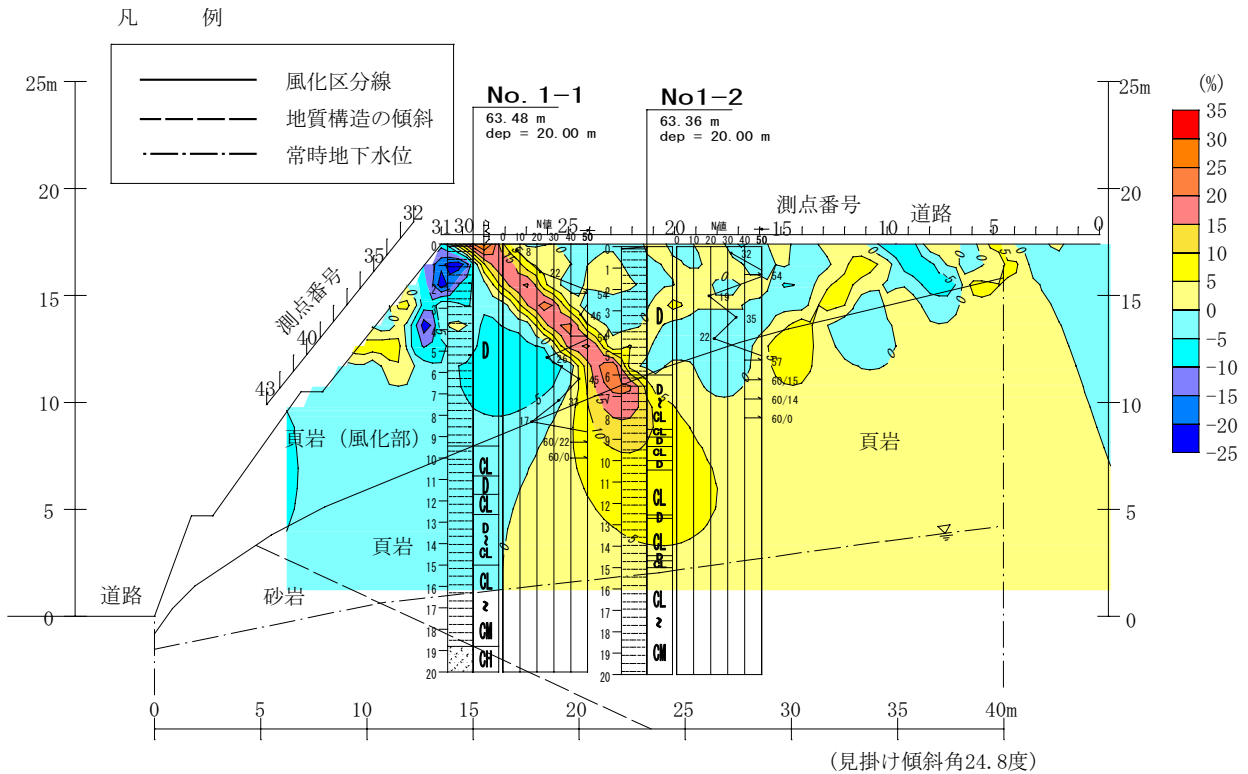
図-11 探査結果断面図 (等価電流密度コンタ図)

各測点における深度方向への等価電流密度の算出方法を図-8に示す。深度1mの等価電流密度を求めるためには、その着目した測点(図-8では測点3)から前後1m, 2m, 3mの各測定値を式(3)に代入することにより求められる。深度2mの等価電流密度を求める場合(図-8では測点6)には、前後2m, 4m, 6mの測定値を用いて式(3)より算出する。このようにして順次深さ方向に1m毎に求めた等価電流密度値をコンタ図として示すと図-11が得られる。本事例では暖色系になるほど相対的に等価電流密度がプラス側の値を示すように表示している。等価電流密度がプラス側の値を示すためには、異常帯が浅い深度にある場合、もしくは周辺部より、より低比抵抗な場合である。なお、このプラス側の異常が生じている要因の区別はフレイザーフィルタ処理によるコンタ図の作成により判別する。

ボーリングNo1-1で確認されている深度13~15m付近の破砕部については、今回の探査結果では検出されていない。これはボーリングで確認されている破砕部が極局所的なものであるという地質条件の場合と、法面下端までの探査が実施できていないことや測線長が短く探査深度が不足しているなど探査自体の要因の双方が考えられる。本事例の場合では、ボーリングNo1-2ではボーリングNo1-1と連続するような破砕部が確認されていないことから、破砕部が局部的であったため検出されなかった可能性が高いと推察する。一方、測点番号5から20付近の深度6m付近までは、プラス側の等価電流密度範囲とマイナス値の範囲が複雑に分布している。この等価電流密度のプラス値の範囲が脈状に分布する深度までが、ボーリングNo1-2で確認されているN値50以下の風化帯と概ね一致し、風化境界が検出されていると考えられる。

なお、図-11の測点No30付近の法肩から右下りに見られる強いプラス側の異常帯は、図-10では測点番号30付近のピークに相当しており、良電導体である金属性のガードレールにより生じた異常帯と推定される。VLF-EM探査は電磁探査の一種であるため、地下のケーブル、金属パイプなどの影響を受け、本来の探査目標と異なる部分に影響が大きく出ることであるとされている⁹⁾。今回のデータ処理では、ガードレールの影響を考慮することなく、測定値をそのままフレイザーフィルタ処理を行って図示したため、ガードレールの影響が顕著に表現される結果となっていると考えられる。また、ガードレールが測点0側に大きく湾曲しているため、ガードレールとの離隔距離が確保できないことから、測点0側がガードレールの影響を大きく受け、深い深度まで異常値が現れ、結果として法肩から右下方向の異常帯として表現されていると考えられる。ガードレールなど金属物のような特異な電導体が測線上に部分的に存在する場合の測定値の処理や図示の方法については

これまで、ほとんど道路法面では適用されなかったVLF-EM探査による法面深部の探査を行った。この結果、測線が短く探査深度が浅かったため、地下水位の分布やボーリングNo1-1で認められる亀裂発達部の検出はできなかったものの、ボーリング結果や近傍の露頭状況から、定性的ではあるが図-11に示すように、風化状況の推定が可能であり、かつ低比抵抗部を示す等価
