動態観測による古第三紀層切土法面における地すべり発生機構解析

Mechanism Analysis of Paleogene Landslide Based on Multi Observation

張 永杰 Yongjie ZHANG (株式会社リクチコンサルタント)
青木 正延 Masanobu AOKI (株式会社東建ジオテック山口支店)
萩原 秀雄 Hideo HAGIWARA

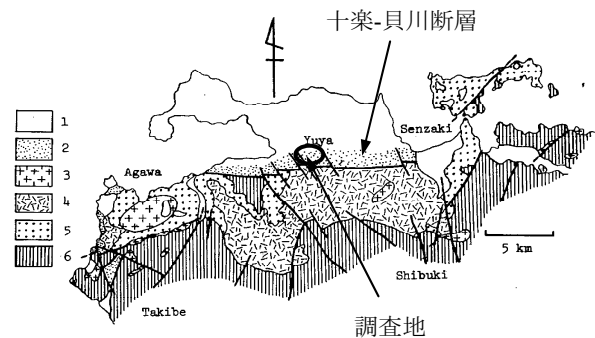
調査地の地質は、図-1に示したように古新第三系の日置層群峠山累層に属し、砂岩と泥岩を主体とする。また周辺には断層が多く、先に述べた十楽-貝川断層線のほかに、北西-東南方向の断層が発達する。

図-1 調査地周辺地質図¹⁾ 1：第四系・新第三系, 2：古第三系, 3：貫入火成岩類, 4：日置層群峠山累層, 5：青山層, 6：関門層群及び古生界

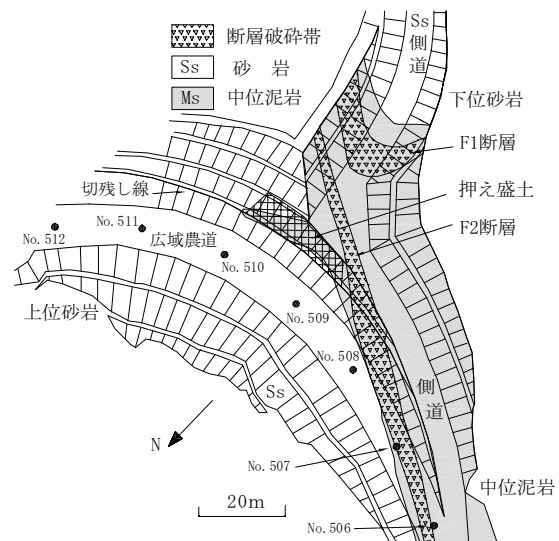
現地踏査の結果により、調査区間の測点 No.507～No.512間における地質を図-2にまとめた。

調査地の地層は表層の崖堆積物・上位砂岩・中位泥岩・下位砂岩の4層に分けられる。

中位泥岩は、灰色泥岩主体で、オリーブ色凝灰岩層と厚さ約5cm程度の炭層を挟んでいる。

図-2 切土法面の地質図

調査地には図-2 に示すとおり、F1 (下位断層) と F2 (上位断層) が認められた。

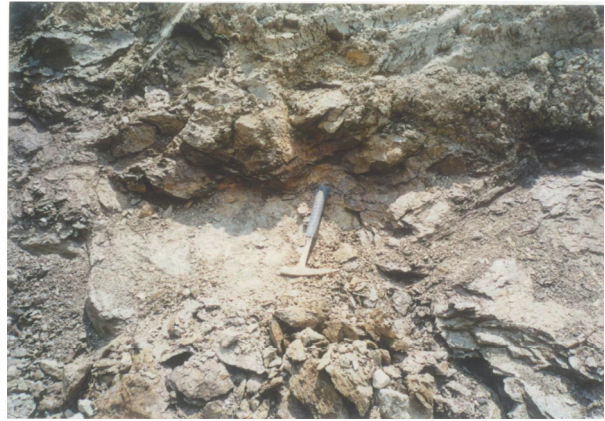
F2 (上位断層) : 測点 No.506~No.509 間は切土法面に断層岩が見られる。その特徴として、①地層の乱れがみられる。特に炭層はせん断され、その走向・傾斜が著しく変化している。②岩石は礫状・片状を示している。③鏡肌と条痕が目立つ (写真-1) などが挙げられる。断層面は走向 N66° W, 傾斜 26° N を示している。

写真-1 断層角礫岩及び鏡肌

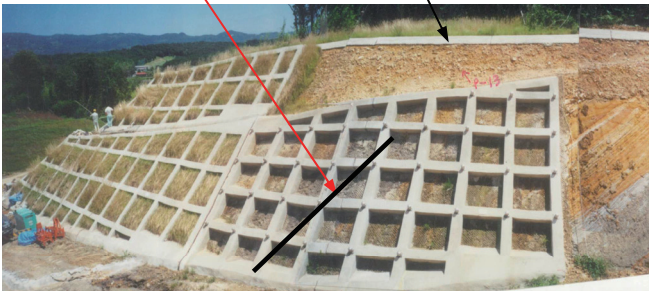
炭層が分布する箇所

クラック (写真-5 参照)

写真-2 側道の左側法面 (A 法面の後背部)

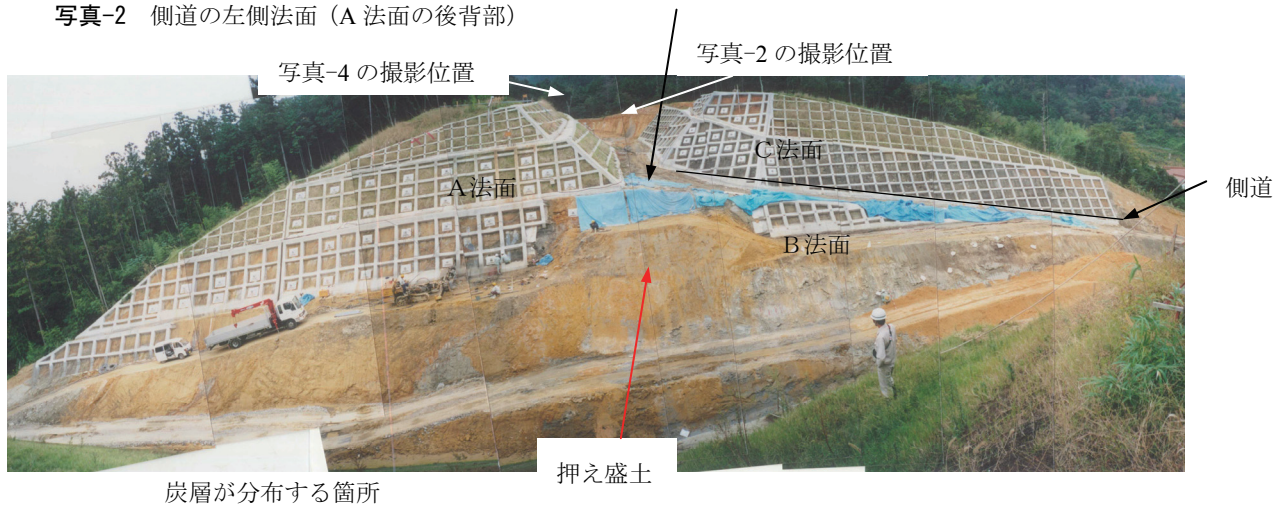
変状法面の状況は、写真-2~9 のとおりである。変状の履歴と位置を図-3 に示す。2001 年 6 月に上から 3 段目切土完了後のアンカー工事中に、A 法面の法枠目地の開口と側道法枠天端に開口幅 5 mm のクラックが確認された。変状発生後、応急措置として押え盛土が実施された (写真-3)。その後 7 月と 10 月に本線に面する後背部側道にクラックが発生した。

押え盛土

写真-3 切土法面全景

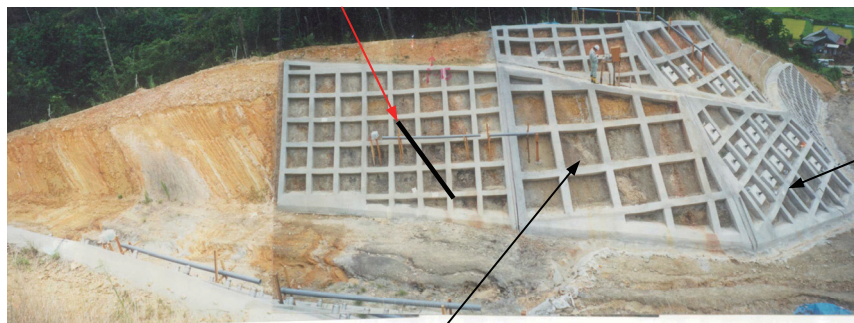
写真-4 側道の右側法面 (C 法面後背部)

C 法面切土時に発生したすべり面 (写真-11 参照)

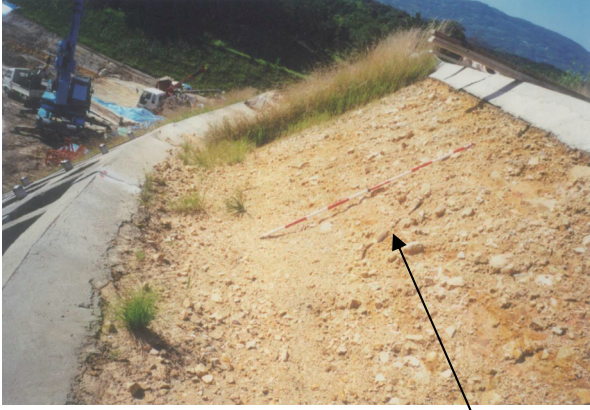
写真-5 側道東側法面天端付近のクラック：
開口幅 5mm 程度

写真-5と写真-9に示す側道両側法面の法肩付近に認められたクラック位置を頭部位置とした。孔内傾斜計で本ブロックのすべり面として変動を確認した深度はすべてF1断層およびF2断層を含む断層帯内に位置し、すべり面がこの断層帯中を通過することは確実である。側道の路面では断層帯の基底位置を確認できたが、この延長は側道両側法面にも追跡でき、この位置をすべり面頭部位置とした。

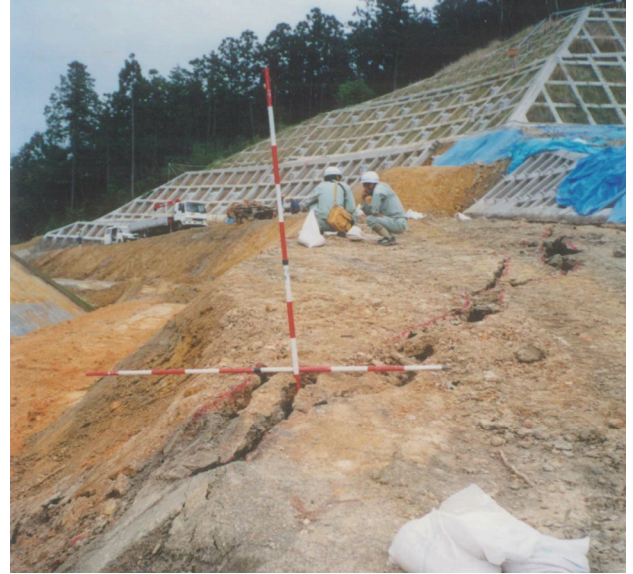
写真-7 B法面の切残し部No.507～No.509+10付近に及ぶ
クラック：最大開口幅 10cm 程度

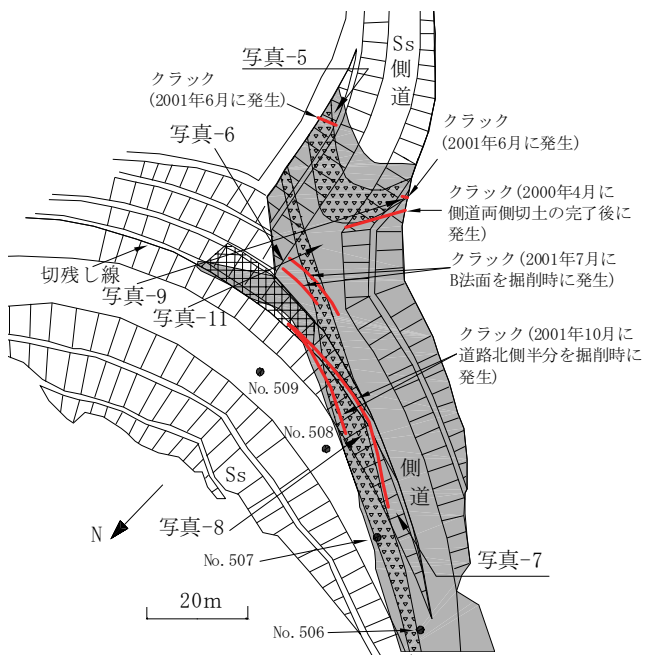
図-3 クラック位置図

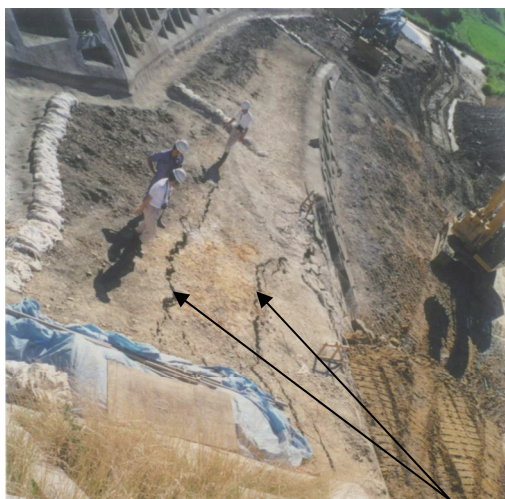
写真-6 広域農道後背部の側道に発生するクラック：
最大開口幅 5cm 程度

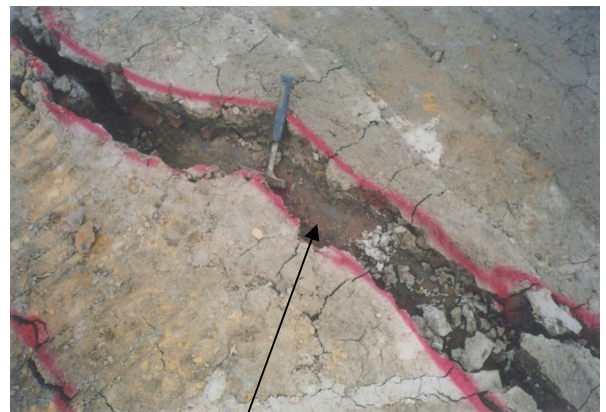
写真-9 クラックの最大開口幅 1cm 程度

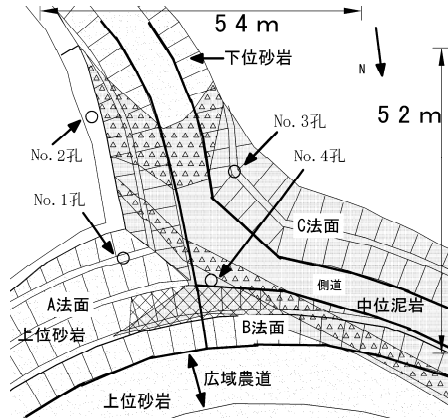
変状発生後、図-4 に示す位置で計 4 本の調査ボーリングを実施した。

図-4 ボーリング位置図

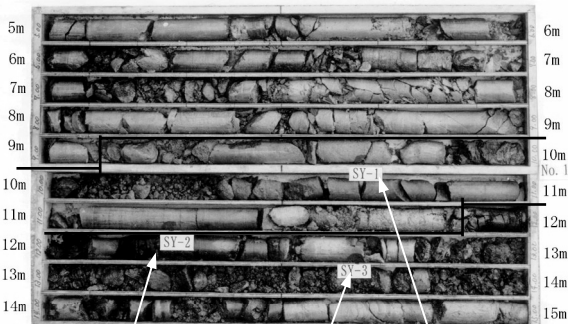
写真-10 に示すように、No.1 孔の DL-9.8~10.4 m 間は砂礫状コアとなっており、9.1~11.9 m 間に凝灰岩層を挟む。

写真-10 No.1 孔のコア写真

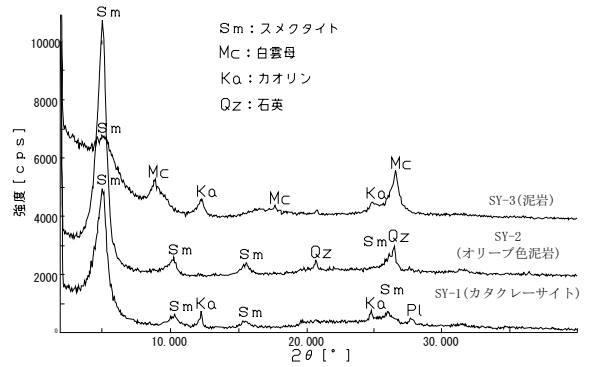
図-5 定方位試料のエチレングリコール処理後の X線回折パターン

No.1 孔から写真-10 に示す位置の 3 試料 (SY-1~3) を採取し X 線分析を行った。図-5 に示す X 線回折結果より、カタクレーサイト SY-1 とオリブ色泥岩の試料 SY-2 は、膨脹性鉱物スメクタイトを主体とすることがわかった。試料 SY-3 は、スメクタイトの量は低く、白云母の量が高いことが特徴である。

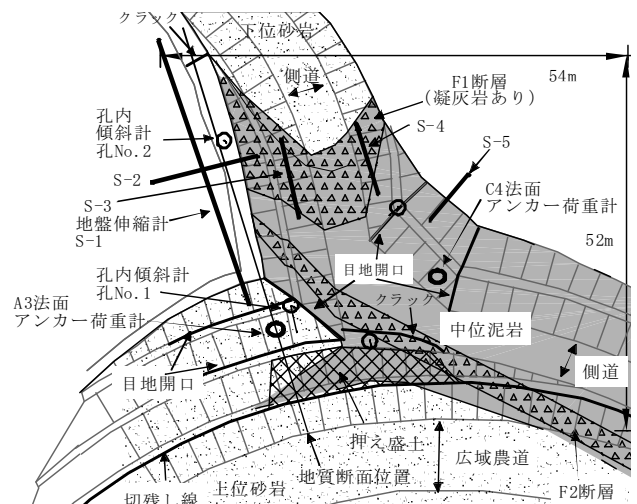
動態観測の内容と位置は図-6 のとおりである。観測結果を表-1~2 と図-7~10 に示す。

図-6 動態観測位置図

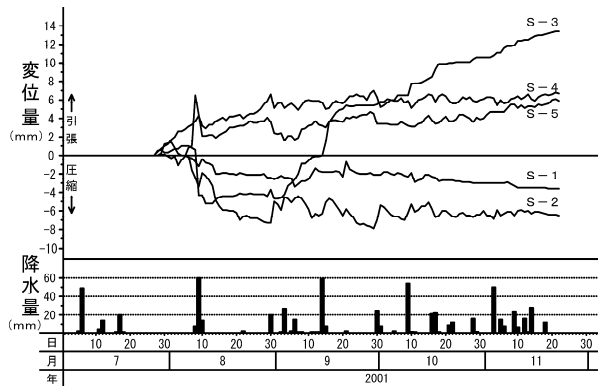
地表変位は、全体に降雨期の引張と乾燥期の収縮の繰り返しを示す (図-7 参照)。

図-7 地盤伸縮計による地表変位

これは、凝灰岩層がスメクタイトに富んでいるため、乾湿による膨張と収縮の繰り返しという特徴を反映したものである。

図-7 に示すように、地盤伸縮計 S-1, S-2 では、8月上旬にアンカー (図-10 に示す A3-C-7) 施工に伴って、急速に圧縮変位を示した。S-3 では、8月中～下旬に緩やかな圧縮変位を示し、8月末～9月中旬の降雨に伴って累積 12 mm の引張変位が確認された。

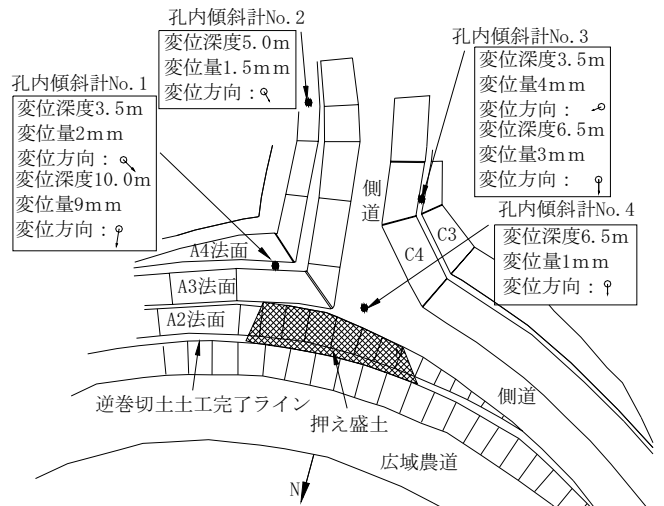
- ①No.1 と No.3 孔では、浅い箇所と深い箇所の変位が観測された (図-8)。浅い箇所の変位は側道側へ振れているが、深い箇所の変位方向は本線に向く方向となっている。
- ②No.2 孔での変位方向は側道側へ振れている。
- ③No.4 孔での変位方向は本線に向く方向となっている。
- ④No.1 孔の GL-10.0 m 付近で 9 mm の累積変位が得られた。そのうち 9月 1～20 日間に 4 mm の累積変位があった (図-9)。

図-8 孔内傾斜計による地中変位の深度と方向

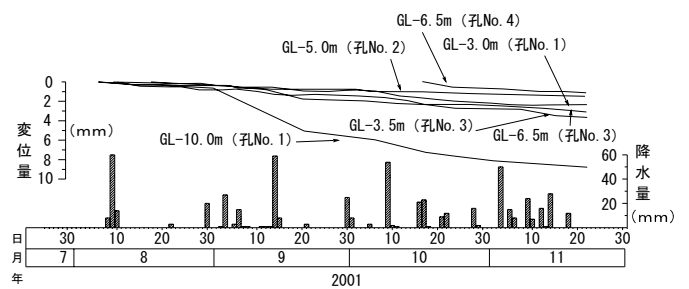
No.1 孔の GL-10.0 m 付近での急激な変位は地盤伸縮計 S-3 の変位と一致する。

図-9 孔内傾斜計による地中変位の推移

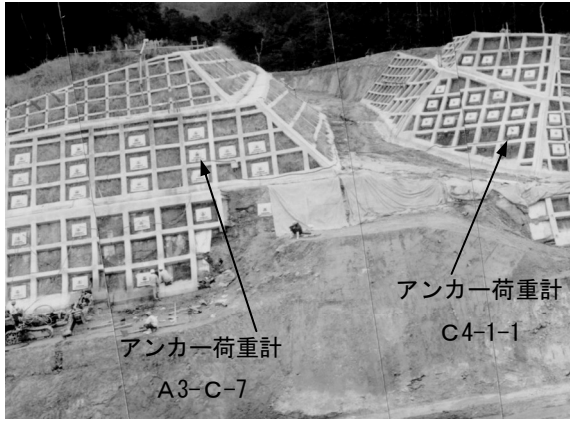
図-10 に示すように、A3 法面に 1 箇所 (A3-C-7)、C 法面に 1 箇所 (C4-1-1) のアンカー荷重計を設置した。

図-10 アンカー荷重計設置位置図

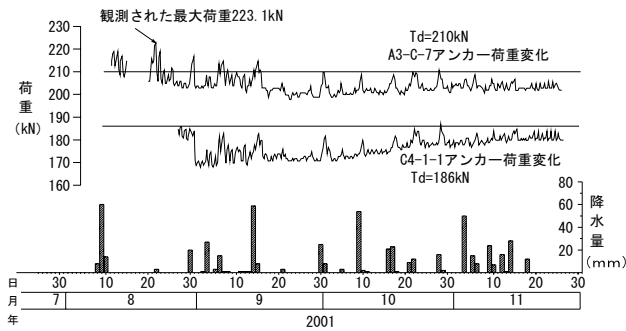
図-11 に示すように、A3 法面の荷重計は、8 月 22 日に最大荷重 223.1 kN を示し、9 月 16 日まで断続的に設計値 (210 kN) を上回った荷重を示した。その後 198.0~211.0 kN 程度に変化している。C4 法面の荷重計はほぼ設計荷重 (186 kN) 以下で漸増している。

①アンカー荷重と降雨の関係：アンカー荷重は降雨期間に上昇する (図-11)。

②アンカー荷重と地表変位・地中変位の関係：A3 法面の荷重計は地表変位・地中変位の急激変位期間に設計値超過の荷重を示したが、その後地表変位と地中変位が続いているにもかかわらず、荷重は増加しなかった (図-11, 16 参照)。

図-11 アンカー荷重の推移

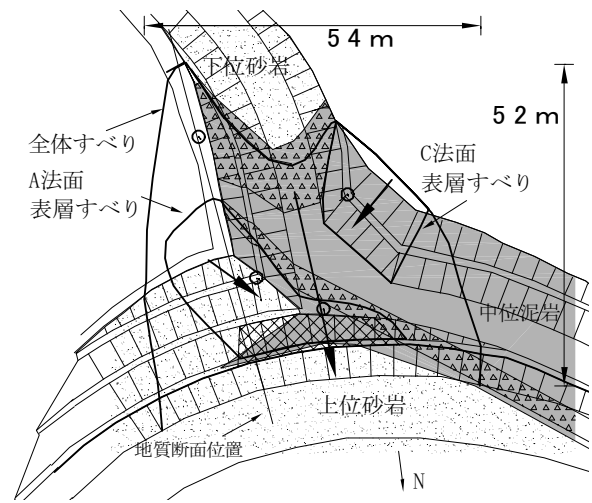
調査範囲内には3つの地すべりブロックの存在が考えられた (図-12 参照)。

(1) 全体地すべり：もっとも深い深度をすべり面とし、側道を挟む A, C 法面を含む地すべりブロック。

(2) A 法面表層すべり：A 法面に限定され、すべり面は浅い。

(3) C 法面表層すべり：C 法面に限定され、すべり面は浅い。

図-12 地すべり区分

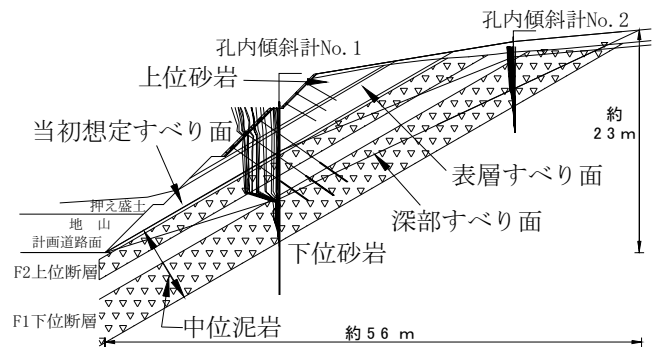
孔内傾斜計で確認された A 法面のすべり面を図-13 に示す。A 法面では No.1 孔 (地すべり中央部) の GL-10 m と No.2 孔 (地すべり頭部) の GL-5.0 m で確認された変動が本ブロックのすべり面である。

図-13 A 法面の解析断面

当初想定すべり面は、掘削が道路面まで達していなかったこともあり、この間に活動は認められなかった。しかし、掘削の進行とともに、打設アンカーの先端部付近を通過する新たなすべりが発生した(図-13と図-15)。

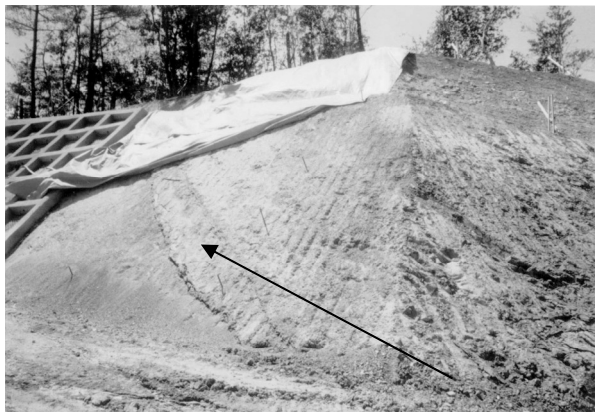
C法面すべりは切土時に発生した層理面すべり面である(写真-11)。孔内傾斜計では、No.3孔のGL-3.5mで微小な変動を記録した。

写真-11 C法面の切土時に発生した表層すべり
(写真位置は図-3に示す)

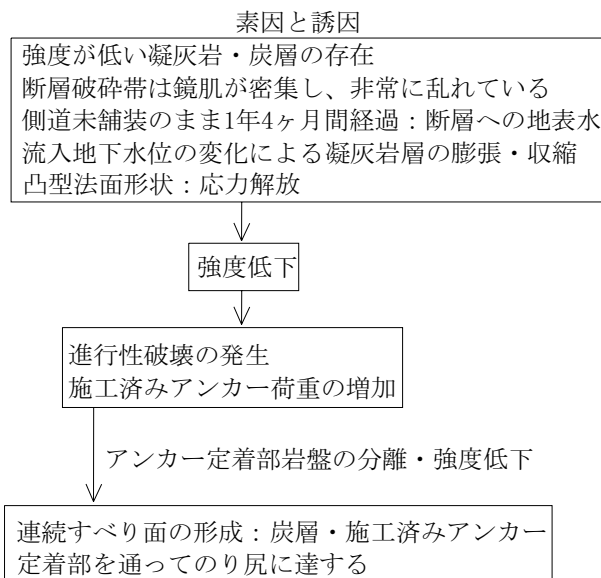
地すべり発生機構を図-14に示す。

すべり面は断層帯内にあり、頭部付近よりもブロック中央部での変位量が大きかった。これは、ブロック中央部から順次頭部方向へせん断帯が進展していく「進行性すべり」であることを反映している可能性もある(末端部の変位量は不明)。

図-14 地すべりの発生過程

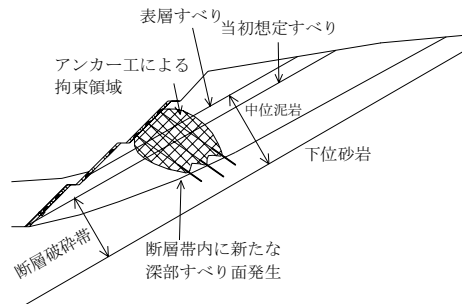
アンカー工の打設により、アンカー周辺の領域が圧縮拘束され、せん断歪みが深い位置に追いやられた。すべり面は図-15に示すようにアンカー定着部末端付近を通過しているが、施工したアンカーが引張り型アンカーであるため、定着部の先端部には応力が伝搬しにくく、拘束効果が低かったためと考えられる。

図-15 アンカー工拘束によるすべり面の深部への転移
(A法面)

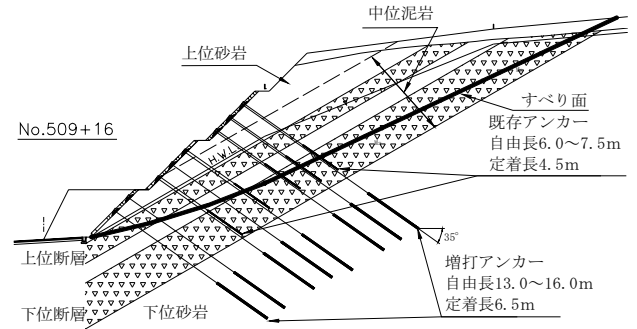
図-17 対策工計画 (A 法面)

対策工は、図-17 に示すように深いすべりを対象にした増し打ちアンカーとした。増し打ちアンカーの定着部は断層破碎帯を避け、断層破碎帯で深い硬質な下位砂岩層とした。増し打ちアンカーは、2001 年 10 月中旬から施工を開始し、2002 年 9 月までに完了した。その後、変位の進行はみられない。

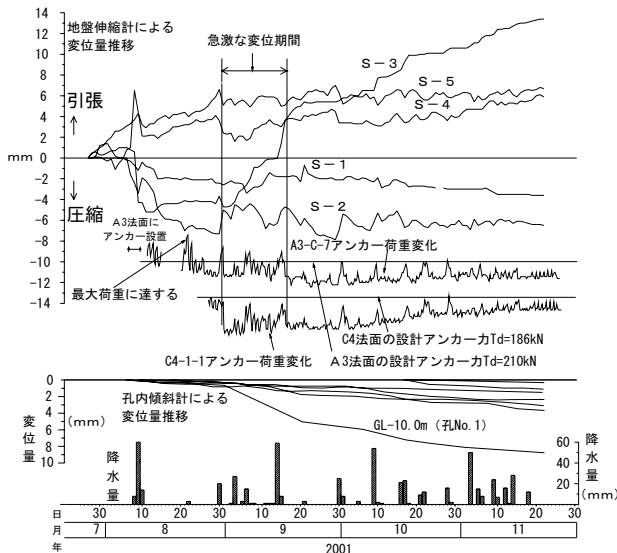
図-16 中の GL-10.0 m (No.1) の変位量推移から、連続すべり面は 9 月上旬の連続降雨期間に形成したと考える。8 月にアンカー工打設の効果で、A 法面では、圧縮地表変位を示した。その後 9 月上旬の連続降雨により、アンカー荷重は設計値以上となり、A 法面に急激な変位が発生した。

図-16 推定すべり形成時期
