2010年庄原土砂災害における平行斜面の崩壊事例に関する調査と考察

Geotechnical Investigation and Consideration of a disaster site of parallel slope
on Landslide disaster occurred at Shobara City in 2010

花岡 尚	Takashi HANAOKA	(広島大学大学院工学研究科)
川口将季	Masaki KAWAGUCHI	(鳥取市環境下水道課)
土田 孝	Takashi TSUCHIDA	(広島大学大学院工学研究科)
中川翔太	Shouta NAKAGAWA	(広島大学大学院工学研究科)
加納誠二	Seiji KANO	(呉工業高等専門学校環境都市工学科)

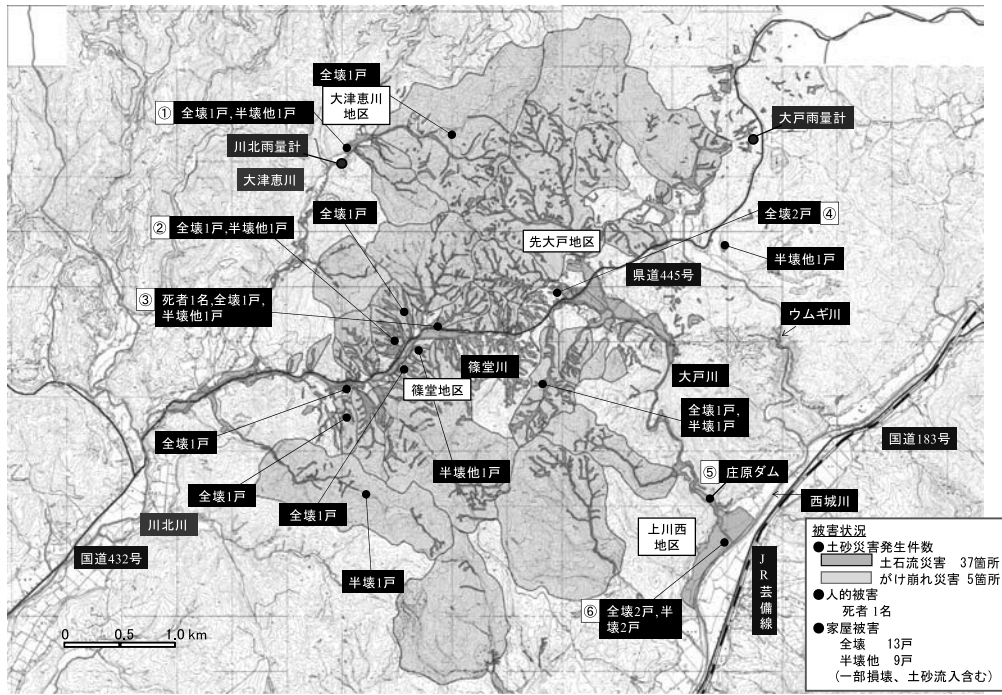
図-1 2010年7月16日に発生した広島県庄原市土砂災害の概要（広島県砂防課）

被害の概要を図-1に示した。被災した地域は、県道445号線の両側を中心とした東西約4km、南北約4kmの範囲である。県道445号中迫川北線に平行して西側に大津恵川、篠堂川、東側に大戸川が流れている。県道445号線の両側の山地で山腹崩壊と崩壊土砂の土石流化が集中的に発生し、洪水被害と複合して445号線沿いの住宅、道路、農地に壊滅的な被害を与えた。土石流災害の発生箇所は37箇所、崖崩れ災害の発生箇所は5箇所であった。

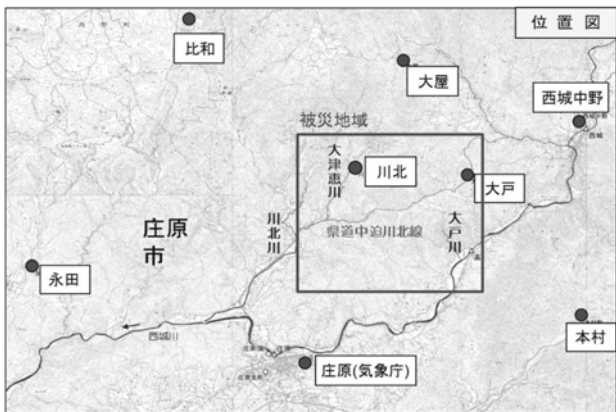
図-2 被災地周辺の雨量計の位置

量 91mm/hr (15:40~16:40) を記録している。観測された時間最大雨量 64mm が気象台の観測史上最大であるが、大戸の県の雨量計ではその値の約 1.5 倍の最大時間雨量 91mm を観測しており、今回の雨がこの地域にとってこれまでの経験をはるかに上回る豪雨であったことを示している。表-2 に図-2 に示す雨量計の 7 月 16 日までの 7 月の累積雨量、7 月 16 日 15 時~18 時の 3 時間の雨量、7 月 16 日 15 時~18 時間の最大時間雨量を示す。図-2 に示した雨量計では、全ての雨量計が 7 月 16 日までの 7 月の累積雨量が 250mm 以上であったことがわかる。7 月 16 日 15 時~18 時の 3 時間雨量および最大時間雨量には大きな差が見られ、3 時間雨量で 100mm を超えたのは川北と大戸の 2ヶ所のみで、極端に狭い範囲に、限定的に集中豪雨が発生したことがうかがえる。

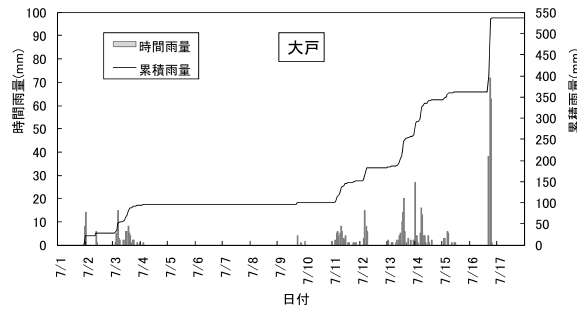
図-3 7月1日からの累積雨量と1時間雨量の推移

図-2に被災地周辺に設置されている雨量計の位置情報を示す。図-3は大戸雨量計における7月1日からの7月17日までの累積雨量と1時間雨量の推移である。図-4は

大戸雨量計における7月16日の時間雨量の推移を示している。図-3に示す通り、断続的な降雨によって、7月の累積雨量は7月16日の段階で大戸では267mmに達していた。図は省略するが、近くの川北では265mmに達していた。したがって、地盤は高含水比状態になっていたと考えられる。このような状態で、図-4に示す通り、16日の15時~18時の3時間に大戸で173mm(川北では125mm)の集中豪雨が発生した。この間、大戸雨量計では最大60分間雨

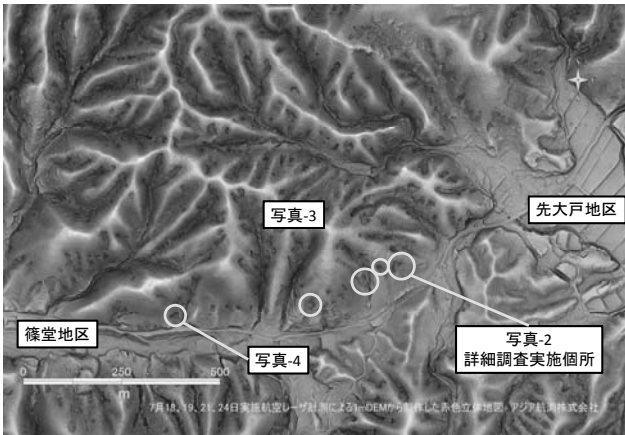
図-5 ヘリコプターからのレーザー測量による先大戸地区と篠堂地区の赤色立体地図

図-5 は、ヘリコプターからのレーザー測量によって作成した最も被害が大きかった先大戸地区と篠堂地区の赤色立体地図である（アジア航測(株)提供）。この図から、斜面の崩壊形態は2つに大別される。1つは、写真-1の中にも多くみられる、谷地形が崩壊しているケースである。そのほとんどは、尾根より 20~40m 下部が源頭部となって崩壊し、土石流が発生している。もう 1 つは、写真-2 や写真-3、写真-4 に示すような、谷地形ではない平行斜

面の中腹のみが崩壊するといったケースである。図-5 中に示す黄色の丸は、現地調査によって確認することのできた平行斜面の崩壊地であるが、図-5 中にはそれら以外にも同様の崩壊形態と思われるものが複数確認できる。図-6 は国土地理院が公開している電子国土基本図である。この図は崩壊前のものであり、この図の等高線からもこれらの崩壊は谷地形ではなく平行斜面であったことが確認できる。このような平行斜面中腹のみが崩壊するといったケースは、風化花崗岩地帯ではあまり見られない崩壊形態であったため、本論文では、この平行斜面中腹の崩壊について現地調査を行い、崩壊のメカニズムについて考察を行った。

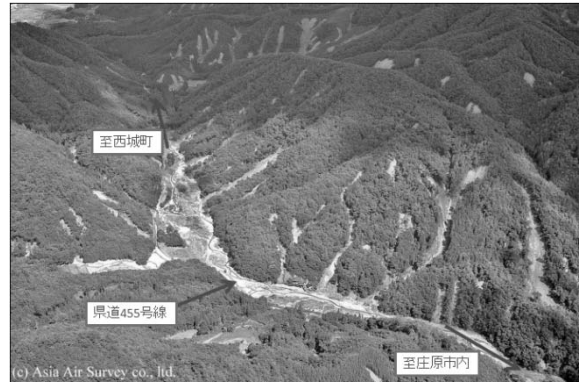
写真-1 篠堂地域の斜面崩壊の状況

写真-1 は山腹崩壊が集中的に発生した篠堂川流域の航空写真である。篠堂川および平行する県道 445 号線の両側の斜面において多数の山腹崩壊が発生し、崩壊土砂が土石流となって道路、河川、道路沿いの家屋、農地の上に流下している。

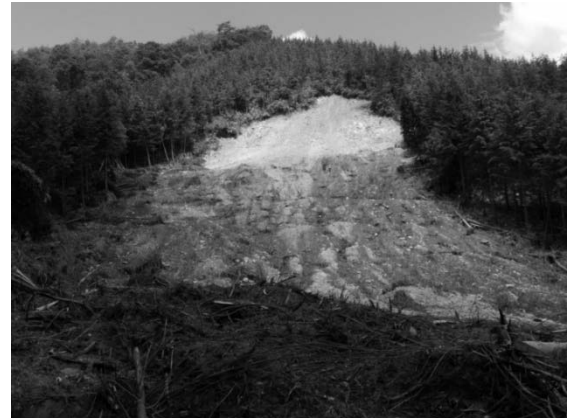
写真-2 平行斜面中腹の崩壊 1

本論文では、平行斜面中腹の崩壊について着目し、写真-2 に示す平行斜面中腹の崩壊地を調査し、崩壊に至った過程について検討した。

写真-2 を見ると、崩壊は斜面中腹のみで起きており、斜面下部は植生が残存しており崩壊していないことがわかる。しかし、崩壊土砂は斜面途中で留まることなく斜面下端まで流下しており、崩壊土砂が多量の水分を含み、流動性が高くなっていたことが推測される。写真-5 は、崩

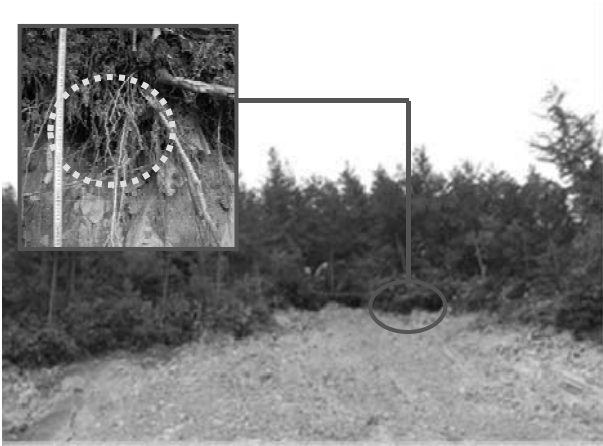
写真-5 崩壊上部の様子

壊斜面の上部の写真である。崩壊上部では表層と基盤層の間に水みちらしき孔が多数確認された。近年、自然斜面が豪雨時に崩壊する要因として、山腹斜面内にパイプと呼ば

れる小動物の活動や植物根の腐朽、地下水による浸食などにより形成された空洞を通じた水の流れの重要性が指摘されている²³⁾。パイプは排水機能の効果があるとされており、良好な排水システムとしては地下水低下効果があるが、不完全な排水システムは水の集中を招き、斜面崩壊の要因となりえたとされている。今後崩壊メカニズムを考える上で、源頭部付近で観測された孔がパイプを形成している可能性を考慮する必要がある。これは、地盤に浸透した降雨が、水みちにより集約された可能性を示唆している。写真-6は崩壊斜面下部(右岸側)である。斜面上部には黒ぼく層が存在していないのに対し、斜面中腹から下部にかけて黒ぼく層が存在していた。

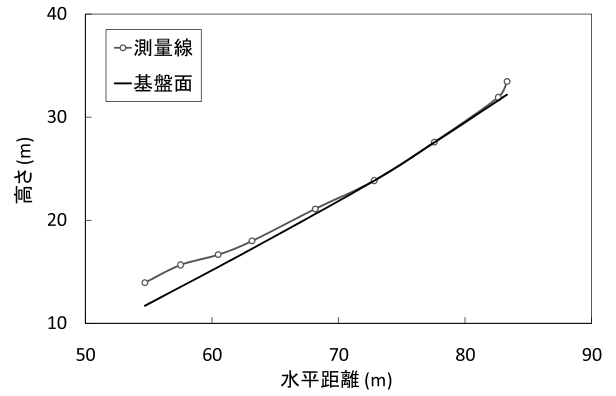
図-7 崩壊地の測量結果と軽量動的コーン貫入試験結果から推定した基盤面

崩壊の形状を把握するために、測量を実施した。図-7に崩壊地の測量結果と軽量動的コーン貫入試験結果から推定した基盤面を示す。崩壊斜面長は約38m、崩壊斜面幅は約31m、崩壊斜面勾配は約32°であった。また、図-8に崩壊部の形状および崩壊部を5mメッシュで分割したものを示す。

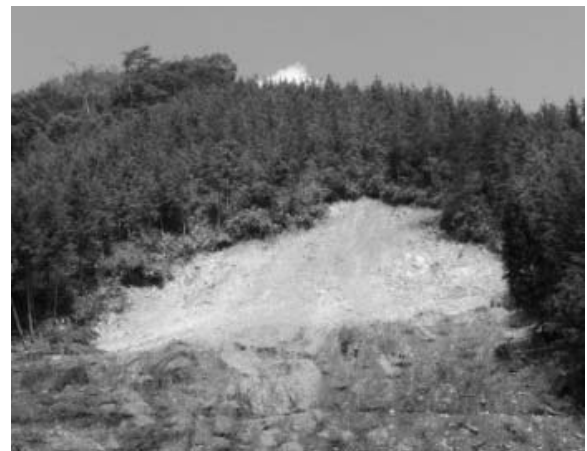
写真-7 詳細に調査を行った平行斜面の崩壊（写真-2の拡大図）

また、崩壊部分周辺の層厚分布を把握するために、写真-7に示す崩壊部周辺の未崩壊地において軽量動的コーン貫入試験を実施した。実施箇所は、図-8に示す、崩壊部最近傍の節点(図-8中の赤い点)である。また、地盤の透水係数を調べるため、図-8中の青い点で不攪乱試料を採取した。採取した試料は、崩壊部上部および下部の風化流紋岩、崩壊下部に存在する黒ぼくの3種類である。これらの試験結果は後述する。

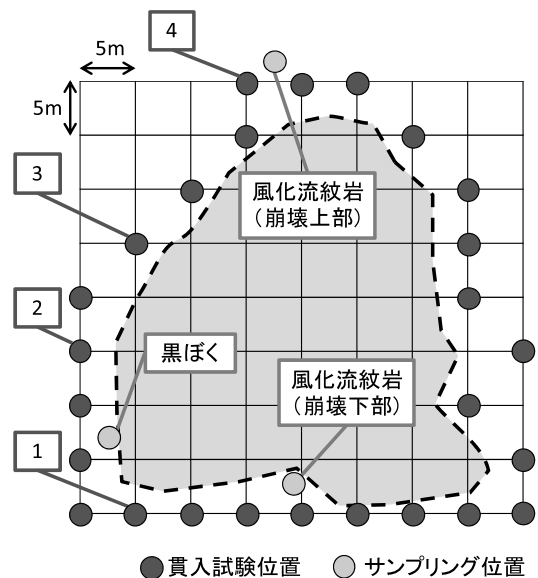
図-8 崩壊地の形状とメッシュ分割

図-8に示すように、崩壊部周辺の未崩壊地の赤い点において、軽量動的コーン貫入試験を実施した。試験結果の信頼性を高めるために、1か所において3回の貫入試験を実施した。図-9に崩壊地周辺全体の試験結果を示し、図-10に代表例として、図-8および図-9中に示す地点1, 2, 3, 4における軽量動的コーン貫入試験の結果を示す。1MPa前後の低い貫入抵抗値を示す層は黒ぼく層である。2MPa~10MPaを示す層はこの地域に広く分布している風化流紋岩層であると推測される。左の図ほどより崩壊下部を示しており、基盤層からの表層までの厚さは、崩壊下部に向かって厚くなっていることがわかった。黒ぼく層は、崩壊最上部には存在しておらず、崩壊の中腹部より崩壊下部に向けて徐々に厚く堆積していることがわかった。

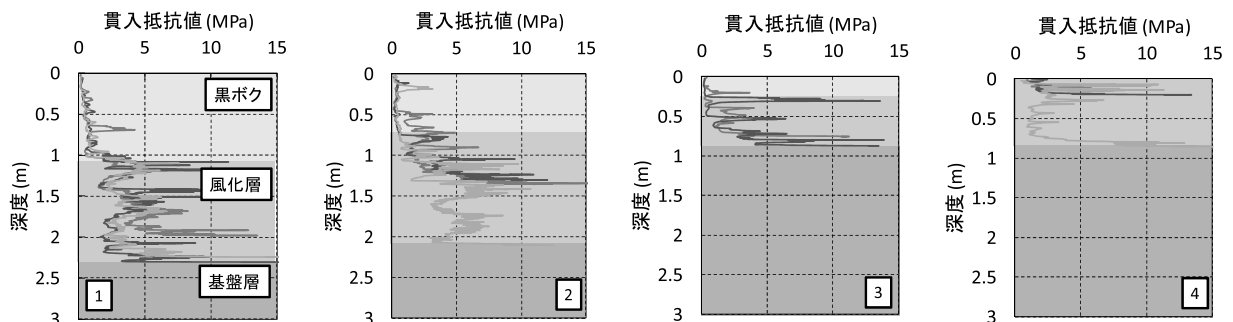
図-10 軽量動的コーン貫入試験の結果の代表例 (図-8および図-9中の1, 2, 3, 4)

また、図-10は、崩壊の右岸側の貫入試験の結果を示しているが、それぞれの図の同じ水平位置での左岸側の結果と比較したところ、基盤層から表層までの厚さおよび貫入抵抗値の分布が類似していた。このことから、崩壊部も崩壊前は周辺と同じ地形・地層分布であったと推測することができる。図-11に推測される崩壊地の縦断図を示す。赤色の実線はすべり面で、測量によって測定したものである。その上の層は、左右の未崩壊地の貫入試験から推測されるものである。このように、軽量動的コーン貫入試験を崩壊地周辺の未崩壊地で実施することにより、崩壊前の地形を推測することが可能である。

降雨の状況や地層の分布を考慮し、本論で取り上げた平行斜面中腹の崩壊のメカニズムについて考察する。平行斜面崩壊地の地層分布の特徴は、図-10に示したように、風化流紋岩層の上に、崩壊部中腹から下部にかけ、黒ぼく層が徐々に厚く存在していることである。黒ぼく層の透水係数は、風化流紋岩層の透水係数に比べ約1/3~1/5程度であり、透水性が低いことがわかる。また、先行降雨により飽和度の高まっていた地盤状態で、集中豪雨が発生したことにより、地盤内に地下水位が形成されやすい状態であったと考えられる。まず、形成された地下水位は基盤より上昇していく。次に、地下水位が黒ぼく層の存在する位置まで上昇すると、黒ぼく層が地下水の流下を妨げ、すぐ上流の風化流紋岩層の地下水位が局所的に上昇すると考えられる。そのため、図-11に示すような斜面中腹のすべり面で崩壊が発生し、その崩壊土砂は水分を多量に含んでいるため流動性が高く、下部の地盤を侵食することなく流下していったと考えられる。

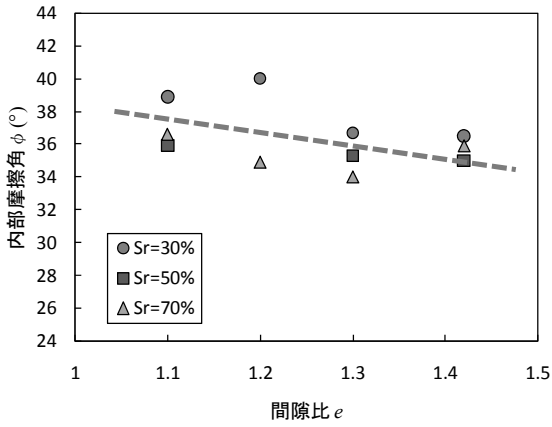
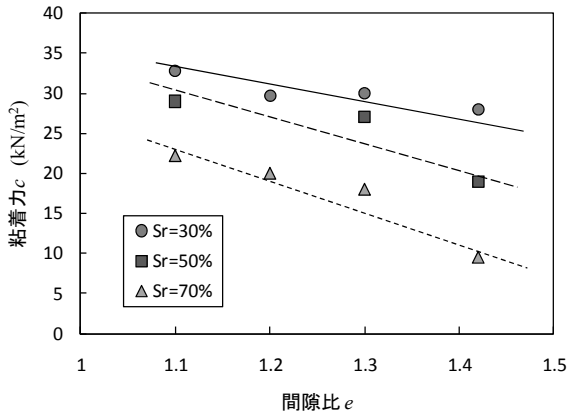
図-12 風化流紋岩層の一面せん断試験の結果

崩壊地における地盤の間隙比および飽和度の変化における強度定数の変化を検証するため、飽和度 $S_r = 30, 50, 70\%$ の3条件、初期间隙比 $e_0 = 1.1, 1.2, 1.3, 1.4$ の4条件を組み合わせた計12種類の条件下で定圧非排水条件の一面せん断試験を実施した。試料は2mmフルイを通過したものをを用いた。一面せん断試験の結果から得られた風化流紋岩層の強度定数と間隙比の関係を図-12に示す。粘着力は、飽和度が高いほど小さい傾向が明確に現れている。飽

和度が高いと砂粒子間に働くサクションが消失するためと考えられる。また、間隙比が大きくなるとやや小さくなる傾向にある。内部摩擦角についても同様に e_0 が大きく S_r が大きいほど小さい傾向にあるが、飽和度に対する依存性は、粘着力に比べて極めて小さいといえる。一面せん断試験の結果より、粘着力 c と内部摩擦角 ϕ を飽和度 S_r と間隙比 e の関数で表した以下の式が導かれる。

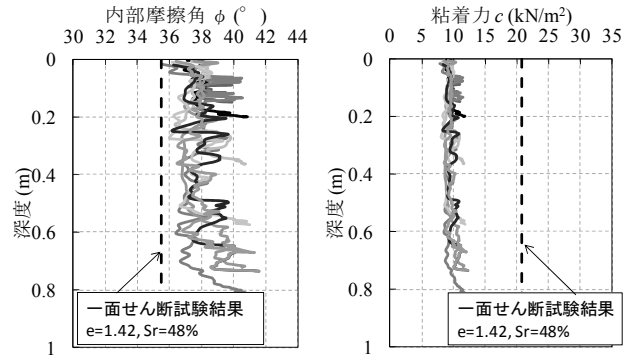
図-13 地盤の強度定数の推定 (図-9中の地点4)

図-9中の地点4における貫入試験の結果から、式(3)、(4)を用いて粘着力 c および内部摩擦角 ϕ を推定する。貫入試験実施と同時にやったチューブサンプリングから原位置の飽和度 S_r および間隙比 e を求めたところ、 $S_r = 48\%$ 、 $e = 1.42$ であった。図-13に式(3)、(4)を用いて推定した粘着力 c および内部摩擦角 ϕ を示す。また、図中には、一面せん断試験から得られた式(1)、(2)による結果も載せている。推定値のグラフにバラつきがあるが、土田らは下限値を推定値とするとしている²⁾³⁾⁴⁾。粘着力に関しては約 10kN/m²程度の過小評価、内部摩擦角に関してはほぼ差は見られないが、約 1°程度過大評価している。式(3)、(4)の推定式は、貫入抵抗値と飽和度の関数であるが、地質の違いからこのような誤差が発生したと考えられる。まさ土と風化流紋岩の違いとして、図-14に示す粒度曲線のように、

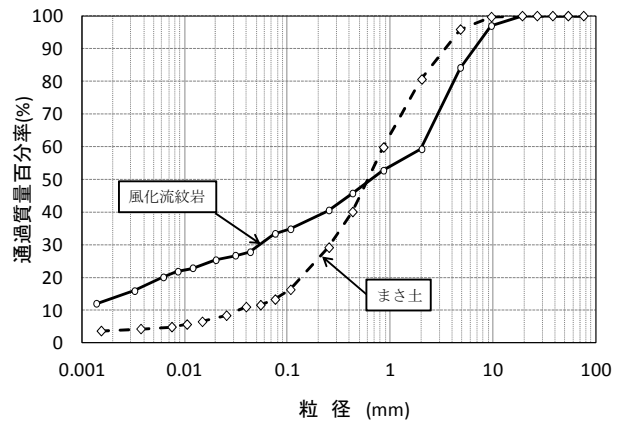
図-14 まさ土と風化流紋岩の粒度曲線

風化流紋岩の細粒分含有率の方が高い点が挙げられる。細粒分が多いために、粘着力が過小評価されたのではないかと推測される。

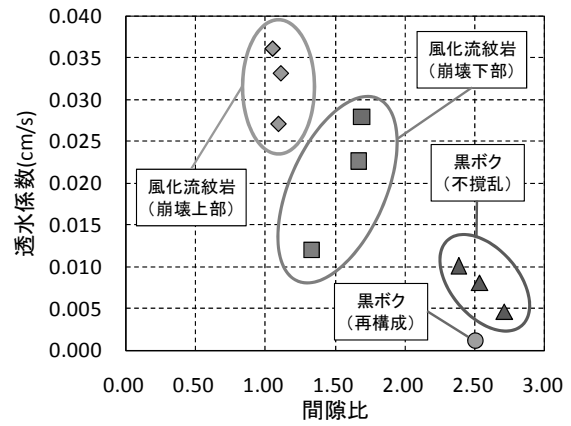
図-15 各試料の間隙比と透水係数の関係

変水位透水試験は、1つのサンプルに対し5回ずつ行い、5回の平均値をそのサンプルの透水係数とした。図-15に間隙比と透水係数の関係を示す。黒ぼくの透水係数が最も小さく、風化流紋岩の試料に比べ、約1/3~1/5程度であった。黒ぼく層の不攪乱試料と再構成試料を比較すると、再構成試料の透水係数は不攪乱試料に比べ、同等の間隙比にもかかわらず、約1/4~1/5程度となっている。このことから、黒ぼく層中に存在する間隙の形状・分布の不均一性、堆積構造の違いが地盤の透水性に寄与していることが考えられる。
