# 「時間防災学」の視点による土石流災害の発生リスク評価に関する研究

## Assessment of Disaster Risk Caused by Debris Flow in Viewpoint of Time-related Disaster Prevention Research

鈴木素之 Motoyuki SUZUKI (山口大学大学院理工学研究科)

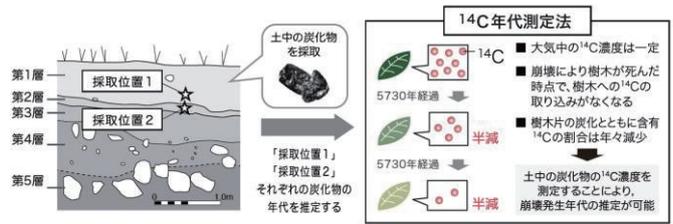
図-3 放射性炭素年代測定（AMS法）による土石流堆積物の形成年代の測定

前述のとおり、筆者らの調査においては土石流堆積物に残留する可能性の高い樹木片の炭化物を採取し、<sup>14</sup>C年代測定を実施している。図-3は<sup>14</sup>C法の原理を模式的に示したものである。生物が大気から<sup>14</sup>Cの取り込みをやめた時点から体内の<sup>14</sup>Cは5,730年の半減期で減少していくので、現在の炭化物の<sup>14</sup>C濃度比を測定して、土石流堆積物の形成年代を決定する。現地での土石流堆積物の調査においては、土石流の発生間隔を算出するために、新旧土石流堆積物の層序や基盤岩の被覆状況に着目した。

採用していること、②土石流の発生間隔を算出するために新旧土石流堆積物の層序や基盤岩の被覆状況に着目していること（図-3）、③土砂災害イベントの確度を検証するために地域に残る歴史資料と年代測定結果を照合・精査していることである。筆者らの研究を除くと、溪流沿いに累積する新旧の土石流堆積物層に対する年代測定はほとんど実施されてないようである。また、地誌に記録された災害イベントや地名をもとに崩壊の発生間隔や頻度を調べる研究が進められているが<sup>16), 17)</sup>、歴史資料をもとに年代測定結果の信頼度が評価された研究も少ない。

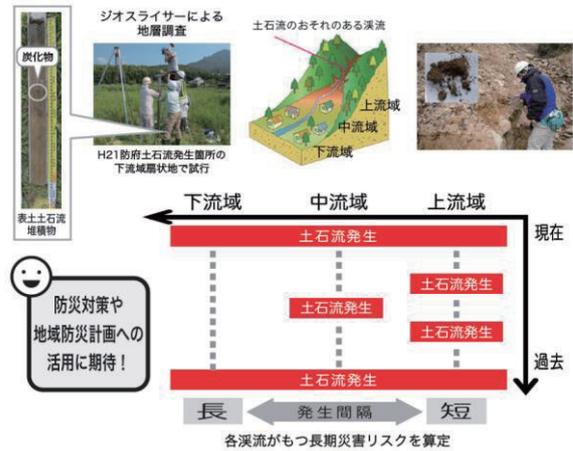
図-4 溪流の各流域での土石流の発生頻度と溪流全体のリスクの算定・評価

なお、年代測定結果の利用としては、図-4に模式的に示すように、溪流の上流から下流にそって土石流発生年代と間隔を明らかにすれば、発生頻度が算出でき、それに各流域に到達した土石流の発生インパクト（規模や影響範囲）の評価結果を加算することにより、次式から土石流危険溪流の長期災害リスクが算定可能と考えている。

(長期災害リスク) =  $\Sigma$  (発生頻度) × (発生インパクト)

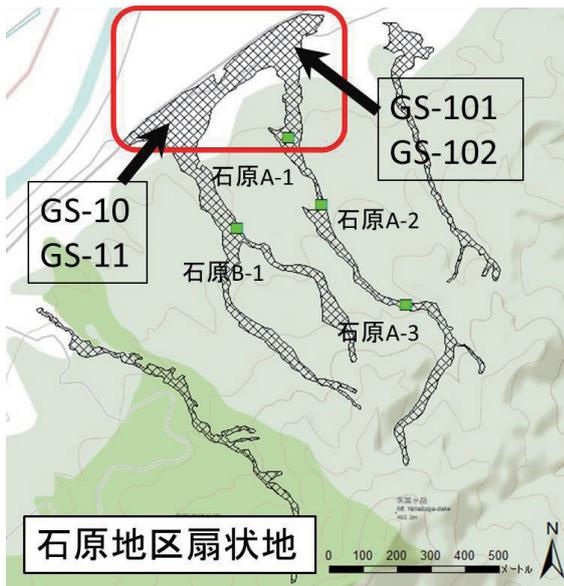
図-5 石原 A, B 地区の土石流扇状地 (平面図)

本研究では、石原地区で発生した二つの土石流をそれぞれ石原 A および石原 B と命名している。図-5に示すように、石原 B 地区では GS-2~GS-11 の 10 箇所、石原 A 地区では GS-101, GS-102 の 2 箇所でジオスライサー<sup>24), 25)</sup>による連続試料採取を実施し、土層区分を行った。なお、写真-1に示すように、本調査では全長2mのジオスライサーを用いた。また、採取した試料から植物起源の含有炭化物を採取し、<sup>14</sup>C法による年代測定を実施した(写真-2)。得られた年代測定結果は『山口県災異誌』<sup>26)</sup>に記載されている災害記録と照合することで、土石流発生年代の確度の検証を行った。

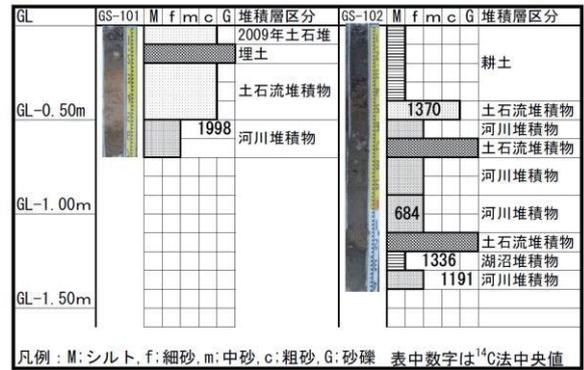
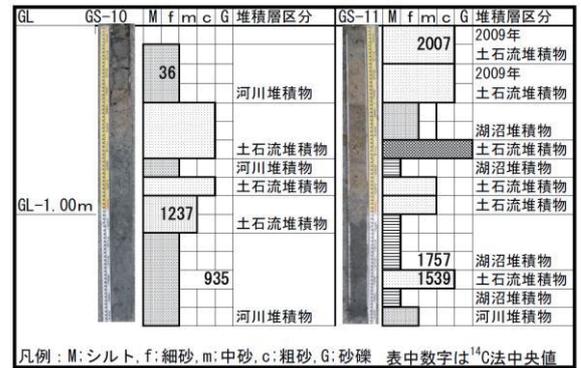
図-6 ジオスライサーによる地盤調査をもとに作成した土層断面図

(a) 石原 A 地区 (GS-101, GS-102)

(b) 石原 B 地区 (GS-10, GS-11)

図-6(a)に石原 A 地区の GS-101, GS-102 で採取した土層断面図を、同図(b)に石原 B 地区の GS-10, GS-11 で採取し

た土層断面図を示している。両図を見ると、いずれの試料においても、土石流堆積物と河川性および湖沼性堆積物が互層になっており、前述したように、過去に洪水が繰り返し起こっていたことがわかる。佐波川は、河川整備以前に洪水をしばしば起こしており、氾濫原一面が湖沼のようになった古い写真が現存している。そのため、土石流の末端の凹地では水がたまり、土砂が静穏な環境で堆積したと考えられるので、そのような場所の堆積物は湖沼性堆積物であると認定した。なお、土石流堆積物は逆グレーディングして堆積するので、河川性堆積物と区別して認定した。また、最下位層に土粒子の粒径が均一な河川性の砂があることが確認された。一方、土石流堆積物は土粒子の粒径が不均一であり、河川性堆積物のそれと一致しない。また、土石流堆積物は主にシルトで構成された湖沼性堆積物に覆われていることがわかる。

図-8 は図-7 の中央部をほぼ南北に切った地盤断面図であり、地形の最急勾配は約 1.4 度である。最下流の GS-2 から最上流の GS-7 までの土層断面図を読み取った地盤断面図であるが、本図から最下層は河川性堆積物であり、次いで土石流堆積物、湖沼性堆積物が分布していることがわかる。湖沼性堆積物は侵食を伴わないことから、層序の欠損は考えにくい。その点から、連続試料中の土石流層の欠落の可能性は極めて小さいものと考えられる。河川性堆積物はすべての箇所での最下層で、また氾濫源に近い GS-2 では上位層でも認められた。また、図-6(b)に示した GS-10 と GS-11 での土層柱状図では、GS-10 最下層の河川性堆積物が GS-11 では深部にもぐりこみ、その間に湖沼性堆積物が厚く分布する状況が認められた。土石流堆積物の層数も両位置では異なることから、現況地形とは異なって、河川性堆積物や土石流堆積物の分布は平面的にも不規則な状況にあることが推察される。

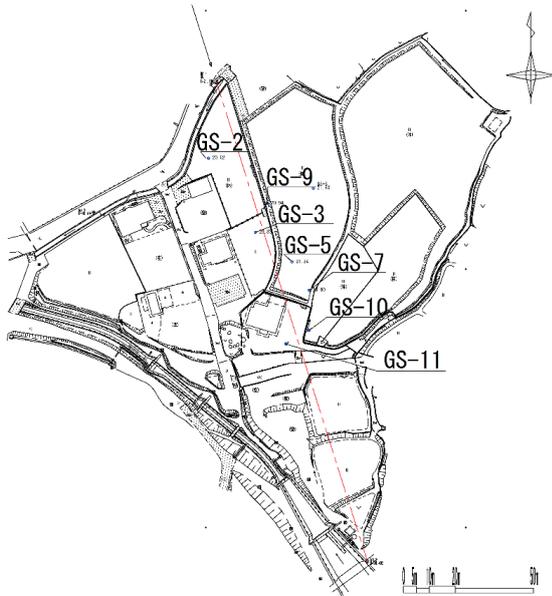
図-7 石原 B 地区のジオスライサー調査の位置図

地層の成因を検討するために、図-7 に石原 B 地区でのジオスライサー調査位置の詳細図を示す。石原 B 地区は、溪流出口に小さな扇状地（沖積錘）を形成し、扇状地が佐波川氾濫源と接する地形であることから、河川と溪流の起源が異なる堆積物が指状に分布しているものと考えられる。GS-10 および GS-11 でのジオスライサー調査の結果から、河川起源の堆積物は氾濫時の均質な砂主体層と静穏期のシルト等細粒分主体層に区分することができ、また溪

流から供給された堆積物は粗砂～砂礫等の不均質な粗粒分であることが判明した。また、2009 年 7 月の豪雨で発生した土石流では粗砂主体の土石流堆積物が下流域に堆積したことから、上記の堆積物層はこの時の土石流堆積物であると認定した。

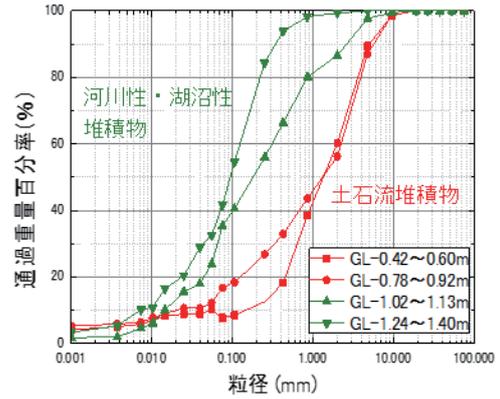
図-9 地点 (GS-10) の各試料の粒径加積曲線

試験、土の粒度試験、土の強熱減量試験を実施した。図-9に代表的な試料の粒径加積曲線を、図-10に各試料の細粒分含有率と強熱減量の関係を示す。図-9からわかるように、河川性あるいは湖沼性堆積物の方が分布する粒度の範囲が狭く、粒径加積曲線が全体として土石流堆積物よりも左側にシフトしている。また、細粒分含有率に明白な違いが見られ、河川性および湖沼性堆積物の方が土石流堆積物よりも大きい値を示しており、粘土分やシルト分に富んでいることがわかる。また、試料採取地点ごとに強熱減量  $L_i$  を見ると、深度が深くなるにつれて  $L_i$  の値が大きくなっている。強熱減量値は風化の程度を表す指標の一つであり<sup>27)</sup>、一般的に風化が進行すると強熱減量値が増加すると言われている。したがって、下層になるにつれて風化の度合いが大きくなっていると言える。土石流堆積物に限ってみると、強熱減量値は1.2~3.0%の範囲となっており、河川性および湖沼性堆積物に比べると風化の度合いは小さい。図-10に示したように、土石流堆積物と河川性および湖沼性堆積物を比べると、強熱減量値と細粒分含有率の分布域に明白な違いが見られた。ただし、地層が異なる箇所が強熱減量による風化程度の評価には注意が必要である。

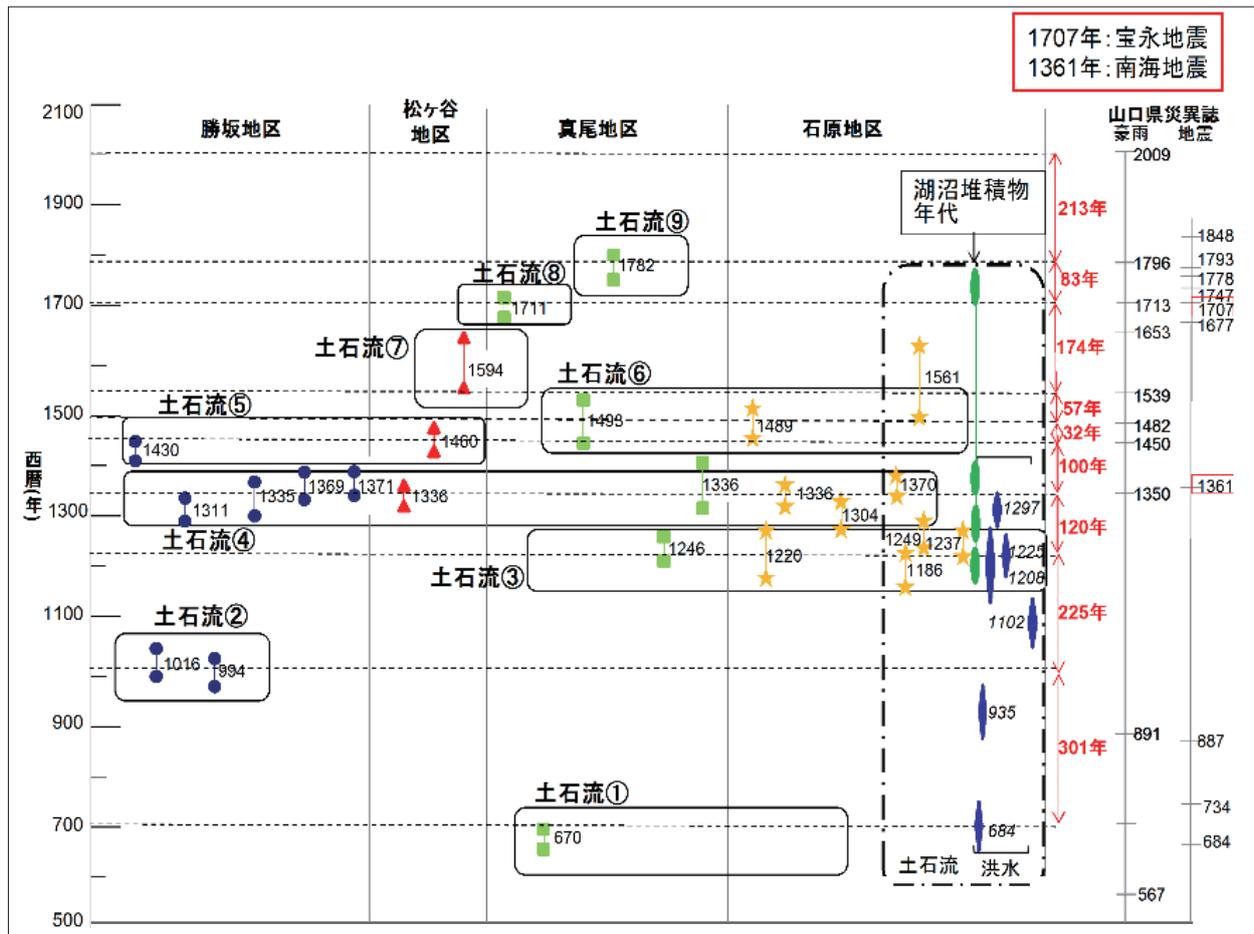
図-11 防府地域の土砂災害発生年表

これまでに得た  $^{14}\text{C}$  年代測定結果と地域に残る古文書の災害イベントを照合したうえで、図-9の『防府地域の土石流災害発生年表』を試作した。年表には A.D.500~A.D.2100 までの勝坂、松ヶ谷、真尾、石原の各地区の土石流堆積物の形成年代と山口県防災誌に記録されている豪雨と地震による被害イベントを示している。同図からわかるように、防府地域の土石流は、2009年7月21日の土石流災害以前の①~⑨の時期に土石流が発生していたことが見て取れる。本稿で示した防府市石原地区の土石流扇状地の結果は、

同図中の一点鎖線で囲んだ範囲になる。土石流に関しては、『山口県災異誌』<sup>26)</sup>との整合から、既存区分の③A.D.1220, ④A.D.1350, ⑤A.D.1482に属することがわかった。一方、洪水に起因する河川性堆積物は古い順にA.D.700頃(災異誌ではA.D.702), A.D.900頃(同A.D.891), A.D.1100頃(特定できず)の年代を示し、その他に土石流と同時期のA.D.1200前後に集約される。また、静穏期を示す湖沼性堆積物の年代を見るとA.D.1200前後, A.D.1300前後を示し、以降はA.D.1700前後まで飛んで、A.D.1200以前は認められなかった。したがって、以上の結果から、石原地区では土石流、河川氾濫、湖沼の各堆積物の年代はA.D.1200から1300年間に集中することがわかった。河川氾濫はそれ以前から約200年間隔で生じているものの、A.D.1300頃以降は確認できなかった。

豪雨と土石流の発生が必ずしも一致しないことは①A.D.1200以前には土石流を引き起こす不安定土砂が溪流に存在しなかった。②豪雨は佐波川上流で降り、防府地域には大きな雨量は認められなかった。③土石流の痕跡を洪水氾濫がかき消した等の理由が考えられるが、②の降雨の偏りは長い期間で同じ偏りがあったとは考えにくく、③はA.D.1200~1300頃の河川性堆積物中に土石流の痕跡が認められることから、過去の洪水すべてが土石流堆積物を削剥したとは考えにくい。この他、図-11に示すように、土石流⑧、⑨のように地震が頻発する時期に土石流の発生間隔が短くなっているようである。したがって、花崗岩・まさ土地帯で、地震によって地盤の緩みが生じたときに大雨が降ると土石流がより発生しやすいことが示唆される。

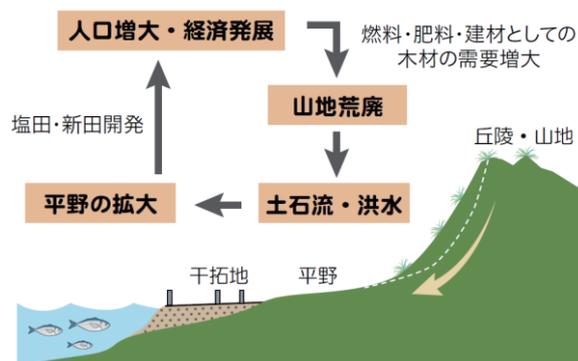
図-12 社会的変化と土砂災害発生の関係

防府地域は周防国の国府が置かれた地であり、古くから山と人との関わりがあった地域と考えられる。平安末期のA.D.1180頃には東大寺再建のために、重源が佐波川上流の山奥から木材を切り出して奈良まで運び出した、という歴史記載もあり、昔から樹木の伐採がおこなわれた地域でもある<sup>28)</sup>。そのために、過去に切り出された木材片が土石流に巻き込まれて多量に残存することも十分に考えられ、防府地域の土石流堆積物の年代測定で<sup>14</sup>C法が有効である所以である。これらの大量伐採がその後の豪雨で土石流を引き起こした一因と考えられ、図-12に模式的に示したサイクルの人間の活動と自然災害の関連が存在していた可能性がある。

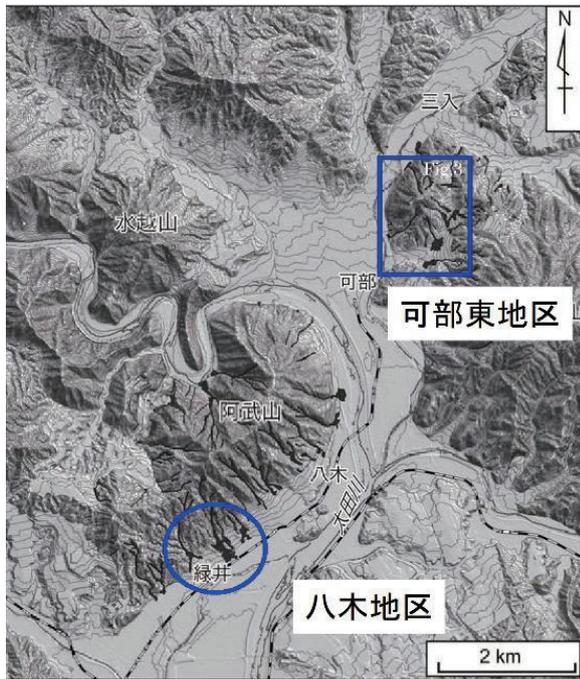
図-13 八木および可部東地区の調査位置

今回の調査位置は安佐南区八木地区である(図-13)。土

安佐北区可部東地区では高松山の標高 300m 付近から放射状に複数の土石流が生じたほか、鬼ヶ城山西麓にも樹枝状の流下跡を示す土石流が発生した（図-13）。両山に挟まれた可部東 6 丁目では、花崗岩の巨礫を含む土砂が住宅地を襲った。また、災害溪流の源頭部には差別侵食によると

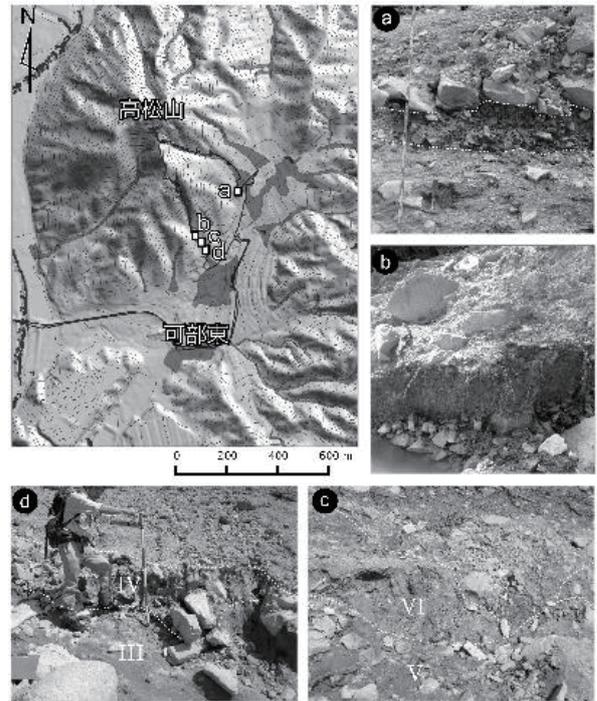
写真-2 可部東地区の土石流分布と古い土石流堆積物の状況

思われる凹地が形成され、裁頭谷となっている。この地形が集水地形として働くことで、周囲よりも規模の大きな土石流が発生したと推察される。そして、この溪流沿いには、今回の出水によって下刻された溪床で、過去の土石流堆積物を複数枚確認することができる（写真-2）。

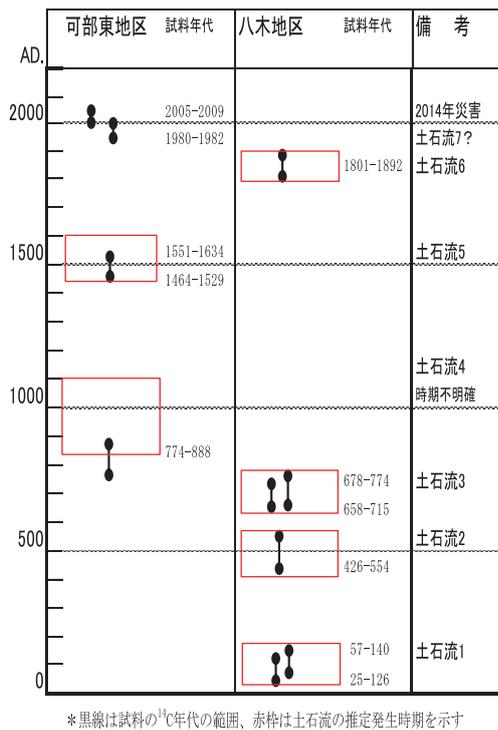
図-14 八木地区と可部東地区の過去の土石流発生時期の対比

溪流の過去の土石流堆積物を調査し、その年代結果から過去の土石流の発生時期を図-14 にまとめた。安佐北区可部東地区の溪流での結果もあわせて示す。全ての地層から年代試料が得られていないため、時期が不明確な部分も存在するが、現時点で 7 回の土石流の履歴が推定される。このうち、『祇園町誌』<sup>31)</sup>には東山本地区（八木地区の約 5 km 南方）で嘉永 3 年（1850 年）6 月 1 日の山崩れが記載されている。また、天文元年（1532 年）4 月 2 日の『陰徳太平記』<sup>32)</sup>による「蛇王池」の記述には土石流の発生がうかがえる。これらを年代測定結果と対比すると、それぞれ「土石流 6」と「土石流 5」の時期に該当すると推定される。

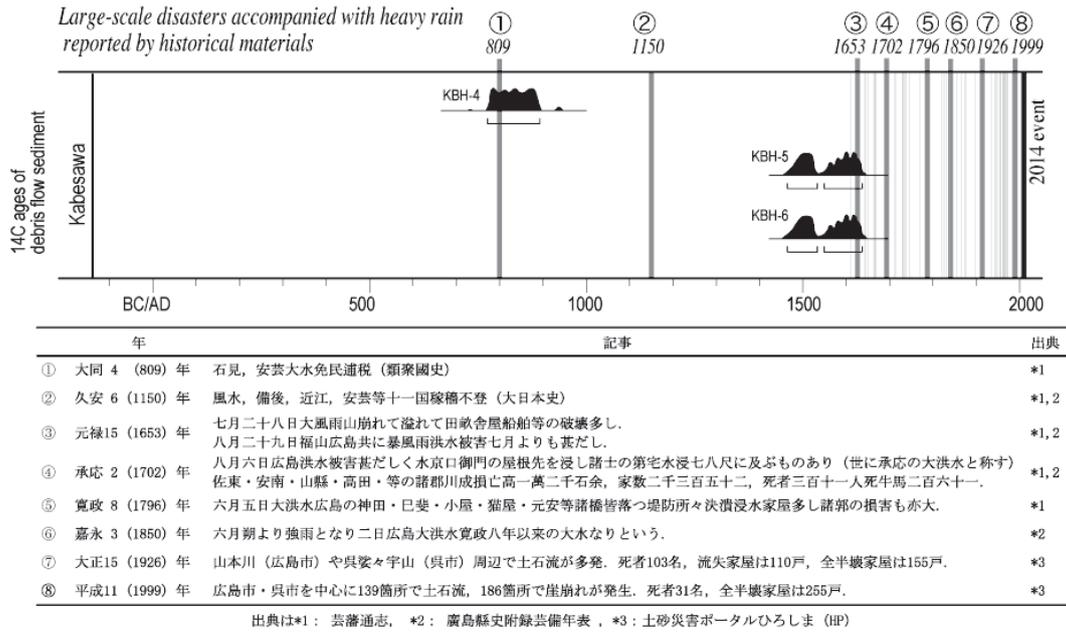
図-15 史料に基づく土砂災害史と土石流堆積物年代

図-15 に広島市や広島県の歴史が取りまとめられている『芸藩通志』<sup>33)</sup>、『広島縣史』<sup>34)</sup>等で、風水害の被害が大きいあるいは“山崩れ”と記載されている災害（①~⑧）と土石流堆積物の年代を合わせて表示した。上記の史料からたどれる最も古いイベントは大同 4 年（A.D.809）に発生した大水である。記事には「石見・安芸で“大水”があり、免税されたところのみで、このときに広島市安佐北区で土石流が発生していたかは定かではない。しかし、当時の中央政府に伝える程の大災害であったと推察される。年代の一致性から判断すると、土石流堆積物から推定されるイベントのうち 8-9 世紀以後のイベントは 809 年、16~17 世紀頃のイベントは 1653 年の記録に対比される可能性がある。

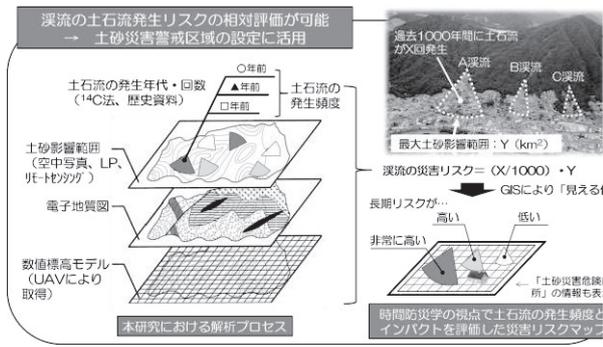
図-16 「時間防災学」の視点で土石流の発生頻度とインパクトを評価した災害リスクマップの作成 (図中の写真: 国土地理院)

また、防府市や広島市と同様な地質の長野県南木曾町において 2014 年 7 月に土砂災害が発生し、その周辺は過去に何度も土石流による被害を受けていた場所であった。このような災害の発生後に、「昔、ここで災害が起きた話なんて聞いたことがない」「安全な場所だと思っていた」といった住民の声が聞こえてくることもある。この理由の一つとして、過去の災害の記録や伝承が伝わっていないためと考えられる。そこで、図-16 に示すように、数値標高モデル (DEM)、電子地質図、土砂災害影響範囲、土石流の発生年代・回数を地理情報システム (GIS) 上で階層的に表示し、解析画面上で過去の土石流の崩壊源頭部の位置、

発生規模, 影響範囲, 溪流がもつ長期リスクを表示すれば, 今後想定される被災リスクの程度と範囲を把握することができる. これにより, 住民の安全に対する慣習的誤解の解消がはかられ, 社会資本整備の新たな合意形成にも有効である.
