広島県内の既往災害との比較の観点からみた 2014 年広島土砂災害の特徴

A Feature of 2014 Hiroshima Sediment Disasters from the Viewpoint of Comparison
with Past Disasters in Hiroshima Prefecture

森脇武夫	Takeo MORIWAKI	(呉工業高等専門学校)
土田 孝	Takashi TSUCHIDA	(広島大学大学院工学研究院)
中井真司	Shinji NAKAI	(復建調査設計(株))
加納誠二	Seiji KANO	(呉工業高等専門学校)

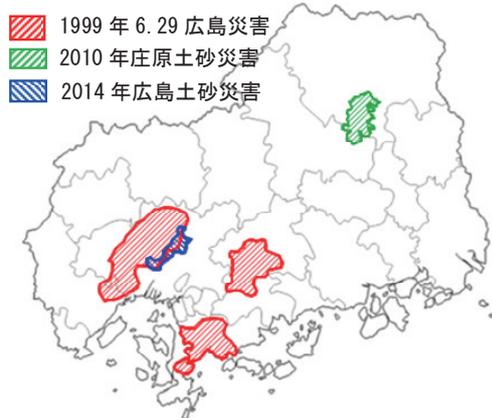
図-1 土砂災害の発生場所

図-1は、1999年6.29広島災害、2014年庄原災害および2014年広島災害において土石流とがけ崩れが発生した地域を示したものである。この図から、1999年6.29広島災害における被災地は広島市西部・呉市・東広島市と広島県西部の広い地域で広がっているが、2014年庄原災害と2014年広島災害は非常に狭い地域で発生していることがわかる。

今回の土砂災害の発生地域は、前掲の図-1 に示したように 6.29 広島災害において広島市西部周辺で起こった地域の東側に隣接し、東西約 3km、南北約 15km の非常に狭い地域に集中している。

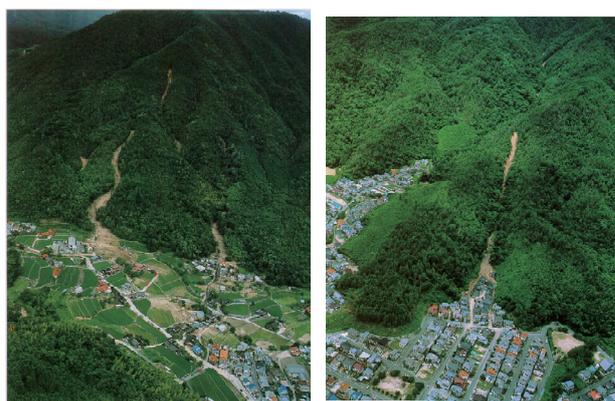
写真-1 1999年6.29広島災害における土石流発生状況 (広島県提供)

(a) 広島市安佐北区 亀山九丁目
(b) 広島市安佐南区 伴東一丁目

れ(139か所)と土石流を含む土石流(186か所)等が発生し(写真-1)、死者31名、行方不明者1名、合計32名の人的被害が出た。その内訳は、4箇所のがけ崩れで死者11名、5渓流の土石流等で死者13名、氾濫等で死者7名、行方不明1名であった。また、家屋被害は、全壊154棟、半壊101棟、一部損壊327棟、床上浸水1,363棟、床下浸水2,840棟、合計4,785棟であり、広島県下の被害総額は約670億円余に上った。被害の発生箇所は廿日市市、広島市佐伯区、安佐南区、安佐北区を中心とする広島市西部地域と呉市周辺に集中していた。特に、都市近郊の新興住宅地での被害が多く(写真-1(b))、都市型の土砂災害と位置付けられ、「土砂災害防止法」が制定される契機になった。

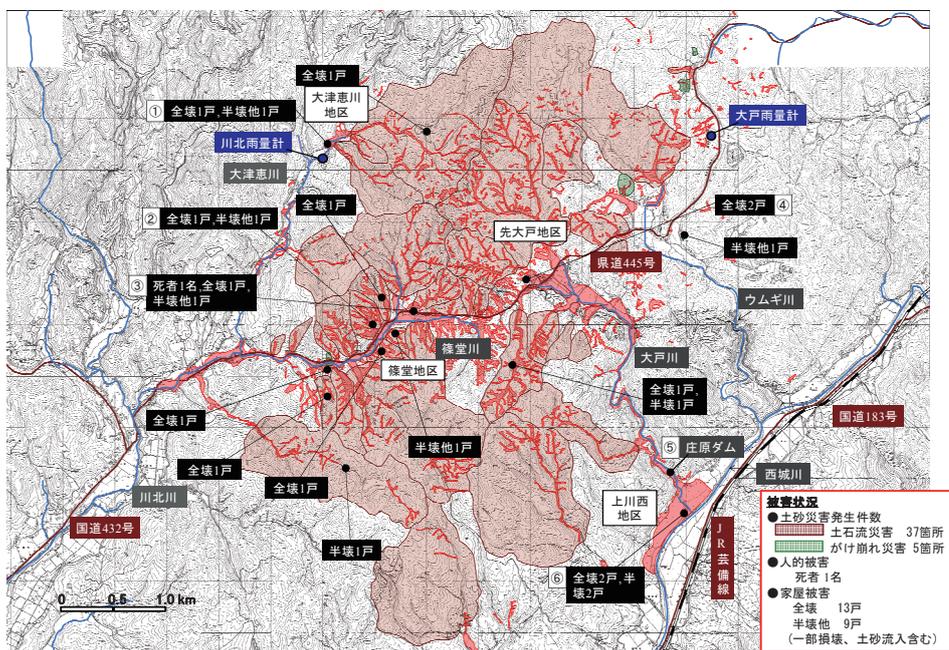
図-2 2010年庄原災害における被害概要 (広島県提供)

害は、全壊 7 棟、半壊 20 棟、一部損壊 64 棟、床上浸水 250 棟、床下浸水 1,361 棟、合計 1,611 棟であり、広島県内の被害総額は約 57 億円余に上った。この内、庄原市では 7 月 16 日の午後 3 時から午後 6 時にかけて時間最大雨量 72mm、3 時間累積雨量 173mm（広島県の大戸雨量計）の集中豪雨が発生した。この集中豪雨により、約 4km×4km の狭い範囲において 200 箇所以上の同時多発的な斜面崩壊と崩壊土砂による土石流が発生し、それらが木々を巻き込みながら溪流から流出して山間地の集落を押しつぶし、道路や農地にあふれ出すという被害が生じた。図-2 は被害の概要である。図のように県道 445 号中迫川北線に平行して西側に大津恵川、篠堂川、東側に大戸川が流れているが、445 号線の両側の山地で山腹崩壊と崩壊土砂の土石流化が集中的に発生し、洪水被害と複合して沿道の住宅、道路、農地に壊滅的な被害を与えた。土石流災害の発生箇所は 37 箇所、がけ崩れ災害の発生箇所は 5 箇所とされているが、特に篠堂川、大戸川の両側ではほとんどの溪流において土石流が発生している。

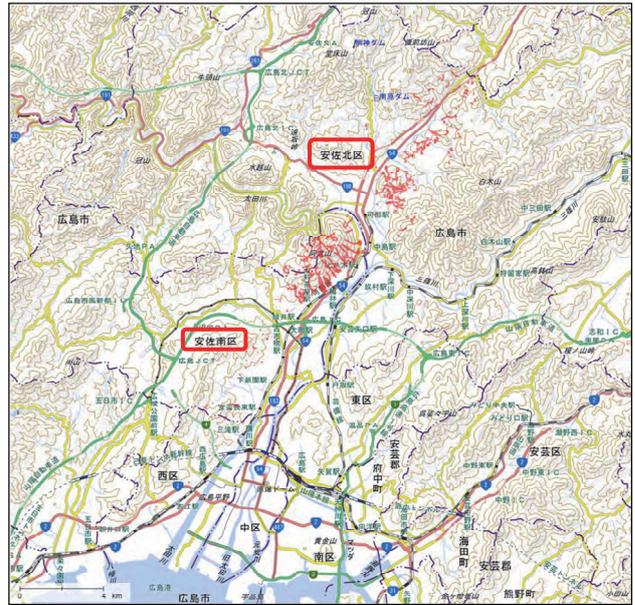
図-3 2014 年広島災害における土石流発生地点（国土地理院の写真判読図⁴⁾に加筆）

2014 年 8 月 19 日の夕方から 20 日の明け方にかけて降った猛烈な降雨によって、図-3 に示すように広島県広島市安佐北区の南側と安佐南区の北側の地域において午前 3 時半前後に土石流（107 箇所）とがけ崩れ（59 箇所）が比較的狭い地域に集中して起こり、発生した土石流が勢いを持って溪流出口直下にあった住宅密集地に流入した（写真-2）。この災害における人的被害は死者 74 名、負傷者 69 名、家屋被害は全壊 179 棟、半壊 217 棟、一部損壊 189 棟、床上浸水 1,084 棟、床下浸水 3,080 棟であった（広島市災害対策本部 2014 年 12 月 26 日現在）。また、土砂災害が発生した時間帯が、6.29 広島災害のときは午後 2 時～5 時、2010 年庄原災害のときは午後 3 時～6 時で昼間の時間帯であったが、今回は深夜の午前 2～4 時で多くの人が住宅で就寝中であり、なおかつ避難が困難な時間帯であったことが人的被害を大きくした要因のひとつと考えられる。

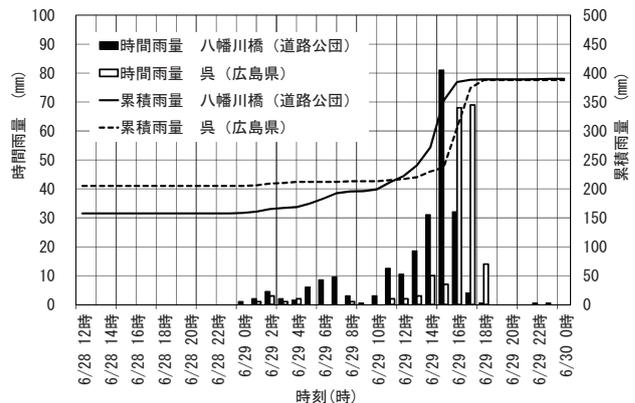
図-4 6.29 広島災害における降雨状態¹⁾

6.29 広島災害で人的被害の大きかった広島市と呉市の降雨状況を図-4 に示す。広島市佐伯区の日本道路公団八幡川橋観測所では、6 月 23 日午前 9 時から 29 日午前 0 時までの累積雨量 157.5mm、6 月 29 日の日雨量 231.5mm、総雨量 389mm で、6 月 29 日午後 2 時から 3 時までに 81mm の雨が観測された。この地域では 6 月 29 日午後 1 時から 2 時に時間雨量 40mm を越える雨域が宮島を含む直径約 4～5km の円形の地域と広島市の西端をほぼ北にのびる地域に現れ、その後、午後 2 時から 3 時に広島市佐伯区、安佐南区、安佐北区の西側を覆う東西約 10km、南北約 30km の北北東にのびる長円形の雨域に広がり、その中に時間雨量

50mm を越える雨域が現れた。

死者 8 名の被害を出した呉市の広島県呉観測所では、6 月 23 日から 29 日午前 0 時までの累積雨量 205mm、6 月 29 日の日雨量 183mm、総雨量 388mm で、6 月 29 日午後 3 時から 4 時までに 68mm、午後 4 時から 5 時までに 69mm の

雨が観測された。この地域では、6月29日午後3時から4時に時間雨量60mmを越える雨域が能美島、江田島から呉市にかけて北北東にのびる東西約6km、南北約15kmの長円形の地域に現れ、その後、この雨域は午後4時から5時に呉市から北北東(東広島市)にかけての地域に移動した。

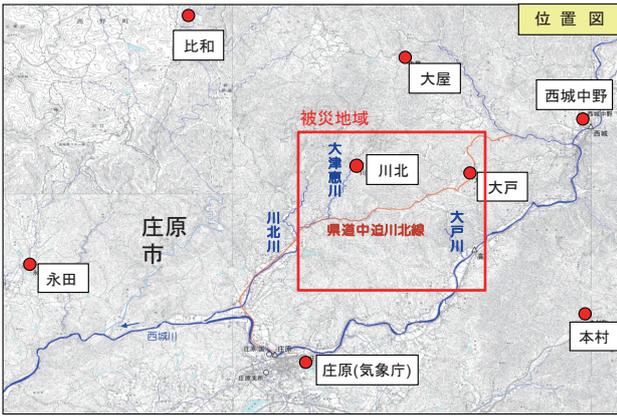
図-5 2010年庄原災害の被災地周辺の雨量計の位置

図-5は被災地周辺に設置されている雨量計の位置である。図のように広島県と気象庁によって周辺の8箇所に雨量計が設置されており、被災地域では大戸と川北の雨量計が災害をもたらした雨量を観測している。表-2は8箇所の雨量計の7月16日までの7月の累積雨量、7月16日15時~18時の3時間の雨量、7月16日15時~18時間の最大時間雨量である。全ての雨量計が7月16日までの7月の累積雨量が250mm以上であるが、7月16日15時~18時の3時間雨量と最大時間雨量には大きな差が見られ、3時間雨量で100mmを超えたのは川北と大戸の2箇

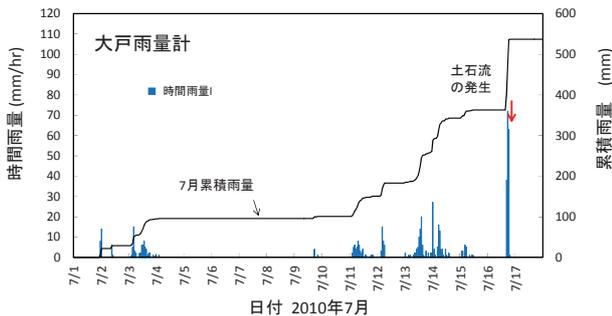
図-6 2010年庄原災害における7月の降雨状態

所のみである。このことは、極端に狭い範囲に限定的に集中豪雨が発生したことを示している。図-6は大戸雨量計における7月1日からの7月17日までの累積雨量と時間雨量(正時から正時の雨量)の推移である。図に示すように、7月に入ってから断続的な降雨によって累積雨量は7月16日の段階で363mmに達し、隣接した川北では累積雨量が358mmであった。

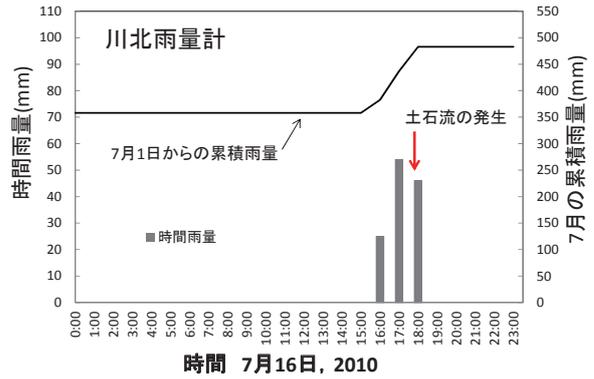
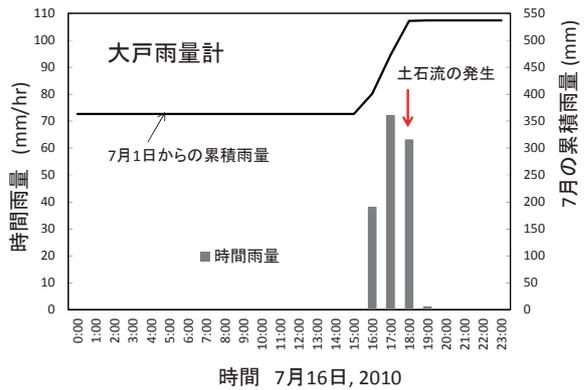
図-7 2010年庄原災害における7月16日の降雨状態

(a) 川北雨量計

(b) 大戸雨量計

図-7は大戸と川北における7月16日の時間雨量の推移である。図に示す通り16日の15時~18時の3時間に大戸で173mm、川北では125mmの集中豪雨が発生した。大戸雨量計はこの間に最大60分間雨量として91mm(15時40分~16時40分)を記録している。広島地方気象台のアメダス雨量計は大戸雨量計から約9km離れた庄原市中心部に設定されているが、15時~18時の3時間累積雨量は65mmであり、そのほとんどが17時から17時40分の間に集中した。庄原で観測された最大時間雨量64mmはこの地点で観測史上最大であったが、大戸の県の雨量計ではその値の約1.5倍の最大60分間雨量91mmを観測しており、今回の雨がこの地域にとってこれまでの経験をはるかに上回る豪雨であったことを示している。また、図-5に示した雨量計の位置をみると、大戸および川北の雨量計は最も被害が大きかった篠堂川と大戸川の流域からやや離れているため、これらの流域の雨量は雨量計で観測された雨量よりも大きかった可能性が高い。以上のように、先行降雨がない状態で3時間に125~173mmの豪雨が集中

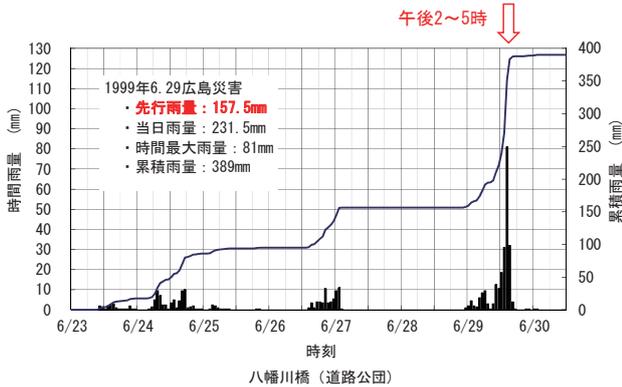
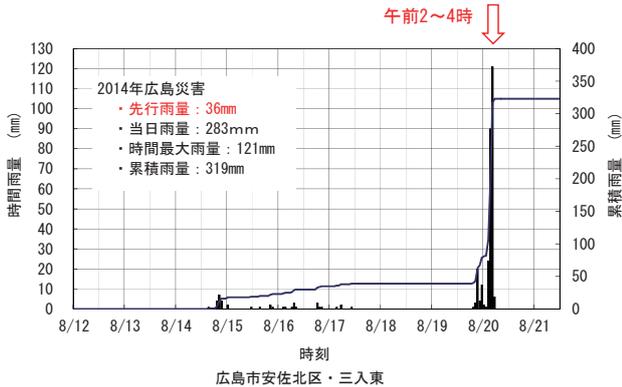
図-8 6.29 広島災害における降雨状況¹⁾

図-9 2014 年広島災害における降雨状況

今回の災害では、平成 26 年 8 月 19 日の夜から 20 日の明け方にかけて猛烈な雨が降り、安佐北区三入東では 1 時間雨量 121mm、3 時間雨量 235mm、24 時間雨量 283mm とこの地点で観測史上 1 位の値を記録した。図-8 と図-9 に、6.29 広島災害で多くの土石流が発生した広島市佐伯区八幡川橋と今回の災害で大きな土石流が起こった安佐北区三入東の降雨記録を示す。災害当日までの先行雨量は 6.29 広島災害が 157.5mm で今回が 36mm と今回の方がかなり少ないが、当日雨量は 6.29 広島災害が 231.5mm で今回が 283mm と今回の方が多くなっている。特に、時間最大雨量は 6.29 広島災害が 81mm で今回は 121mm、3 時間雨量は 6.29 広島災害が 148mm で今回は 235mm であり、今回の災害では極めて短時間に多量の降雨があったことがわかる。

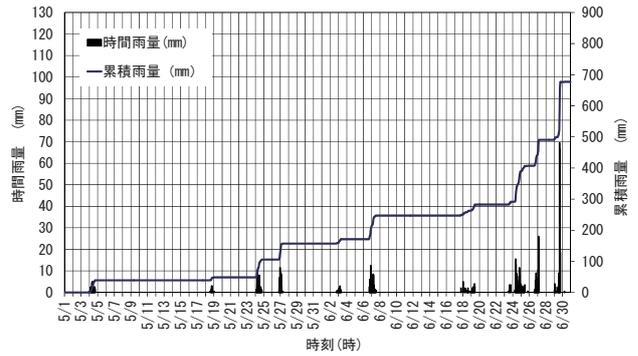
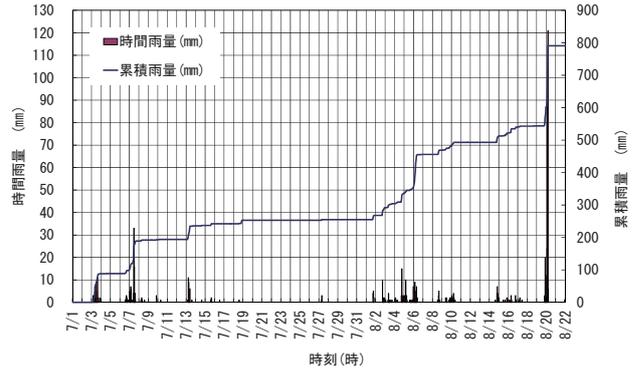
図-10 6.29 広島災害における 2 か月間の降雨状況

図-11 2014 年広島災害における 2 か月間の降雨状況

長期的な降雨の影響を検討するため、図-10 と図-11 に 6.29 広島災害と今回の災害の起こる 2 か月前からの降雨状況を示す。降雨の長期的な影響を調べる際に、どの程度の期間を取れば良いかの明確な根拠はないが、ここでは試みに 2 か月間を取ってみる。一般に、まさ土斜面を代表とする表層崩壊には 1～2 週間程度の事前降雨が影響すると考えられているが⁶⁾、ここで示した 2 か月前からの降雨は表層からそれ以深の基盤層に浸透し、基盤層中にある亀裂や破碎帯などに存在する地下水の量に関係していると思われる。なお、図-10 の 6.29 広島災害においては八幡川橋の 2 か月前からの時間雨量のデータが得られなかったため、広島市西部と同様に大きな土砂災害が起こった呉市のデ

ータを用いた。前述したように災害前1週間の先行雨量は今回の災害の方がかなり少ないが、2か月前から1週間前までの累積雨量は6.29広島災害で282.5mm、今回の災害で493mmであり、長期的に見た累積雨量は今回の災害の方が1.7倍ほど大きなものであった。なお、災害1週間前までの1か月間累積雨量は6.29広島災害が234mmで今回の災害が299mm、3か月間累積雨量は6.29広島災害が385.5mmで今回の災害が584mmであり、いずれの期間をとっても長期的な累積雨量は今回の災害の方が大きかった。また、2010年庄原災害の起こる2か月前（5月17日）から1週間前（7月9日）までの累積雨量は大戸で480mm、川北で503mmであり、今回の災害の降雨状況は2010年庄原災害

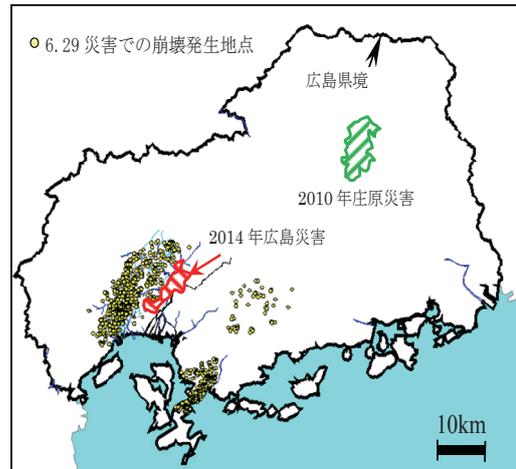
図-12 6.29 広島災害における斜面崩壊発生地点

6.29広島災害における崩壊箇所を航空写真などから判読すると、1,616地点にのぼり、その大部分は図-12に示すように概ね広島市西境から広島市安佐南区祇園までの東西約7km、廿日市市から広島市安佐北区可部までの南北約30kmの細長い長円形の地域、呉市を中心とする直径約10kmの円形の地域、および東広島市の直径約15kmの地域に集中していた。なお、この図には2010年庄原災害と2014年広島災害での被災場所も参考のために示してある。

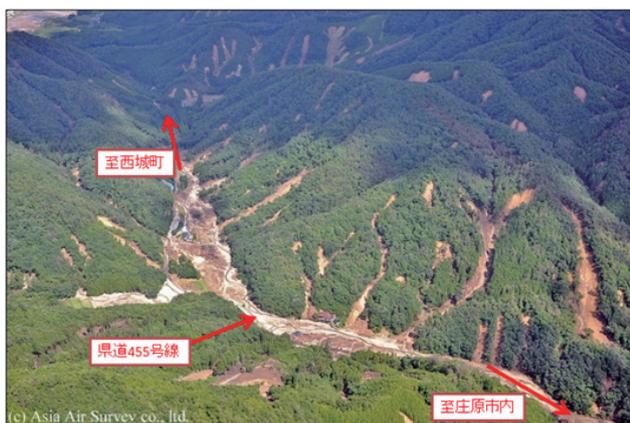
写真-3 篠堂地域の斜面崩壊の状況（アジア航測㈱提供）

写真-3 は山腹崩壊が集中的に発生した篠堂川流域の航空写真である。篠堂川および平行する県道 445 号線の両側の斜面において多数の山腹崩壊が発生し、崩壊土砂が土石流となって道路、河川、道路沿いの家屋、農地の上に流下した。写真からわかるように、山腹の斜面が同時多発的に崩壊し、それらが土石流となって隣あった溪流から一斉に流出すること、しかもこれが降り始めから約 2 時間半でほぼ同時に発生したことは、都市部と中山間地域の違いはあるが、今回の災害よく類似しているといえる。土石流の源頭部の崩壊の規模は、幅が 5～15m で溪流まで崩壊が連続している場合と、長さ 20m 程度の規模で崩壊し、その下部は崩壊していない場合もあった。表層部の厚さは 0.5～1.5m であった。

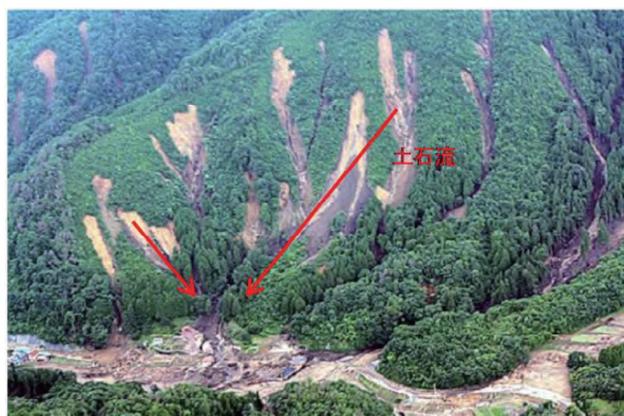
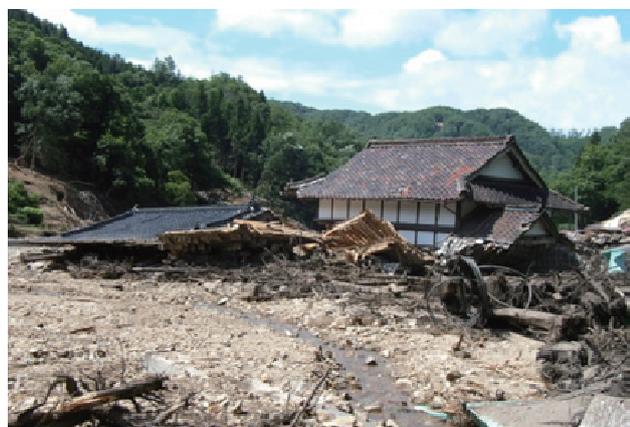
写真-4 篠堂川右岸における山腹の崩壊（広島県提供）

写真-5 篠堂川右岸で発生した土石流による家屋の被害（広島県提供）

写真-4 と写真-5 は、篠堂川右岸における山腹の崩壊と土石流の発生および家屋の被害の状況である。35°以上の急勾配の斜面が同時に崩壊し、崩壊土砂は土石流となって県道 445 号線、篠堂川に流入した。土石流は、県道 445 号線に流出し、2 軒の家を押しつぶした後、篠堂川に流入した。全壊した一戸に住んでいた女性が家屋とともに川に流され死亡した。写真-5 には家屋の被害の状況を示しているが、今回の土石流災害と比較すると、土石流に含まれる巨礫は少なかったといえる。

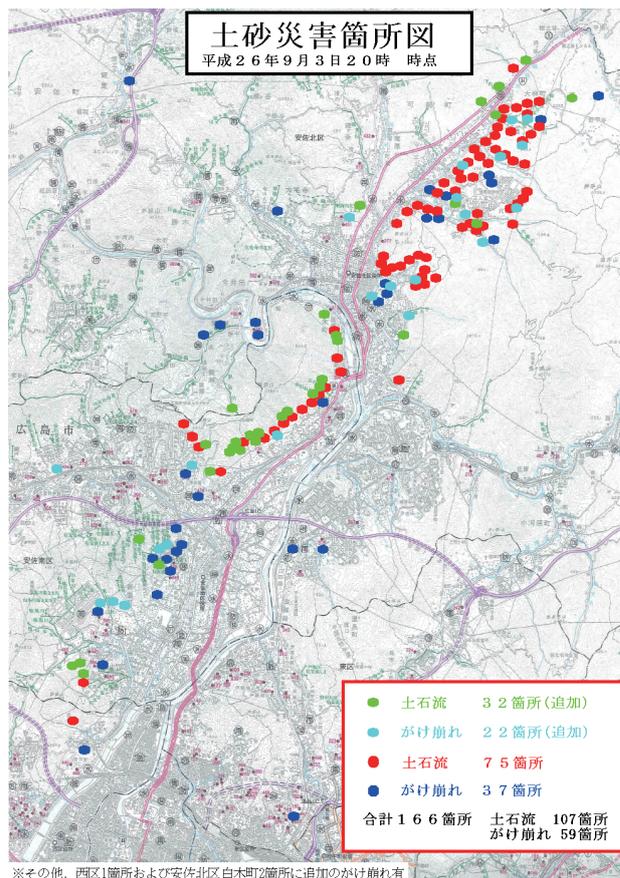
図-13 2014年広島災害におけるがけ崩れと土石流の発生箇所（広島県提供）

6.29 広島災害では、がけ崩れが 186 箇所、土石流（土砂流）等が 139 箇所、合計 325 箇所が発生した。一方、今回の災害では図-13 に示すように、がけ崩れが 59 箇所、土石流が 107 箇所、合計 166 箇所が発生した。今回の災害での発生箇所は 6.29 広島災害の約半分であるが、土砂災害の発生した地域の広さを考慮して比較すると、非常に狭い地域に集中して多数の土砂災害が発生したことが分かる。また、6.29 広島災害では土石流よりがけ崩れの発生箇所が大きく上回っていたが、今回の災害ではがけ崩れの方が土石流の約半数と少なかったことも特徴のひとつである。

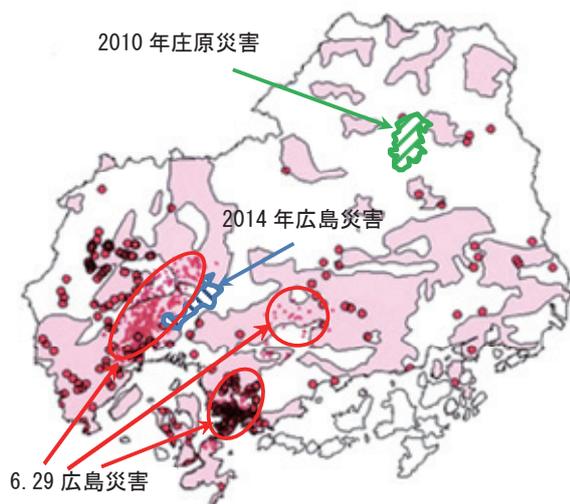
図-14 既往土砂災害被災地と花崗岩分布域

図-14に既往土砂災害被災地と花崗岩分布域との関係を示す。6.29広島災害において被害の大きかった広島市西部および呉市には、広島型花崗岩と呼ばれる粗粒黒雲母花崗岩が分布しており、崩壊箇所の大部分はこれが強風化したまき土によって覆われていた。崩壊地点周辺の風化土層厚を、簡易動的コーン貫入試験の $N_d=50$ 以下の地層として判定すると⁷⁾、集水地形を呈する箇所においては、広島地区で崩壊下部と中部から上部にかけて1.0~2.2mと上方になるほど深くなる傾向にあり、呉地区ではほぼ1.6~1.7mの範囲にあった。一方、集水地形を呈さない箇所においては、広島地区で崩壊下部と上部で2.8~2.9m、崩壊中央部で約1.9mと崩壊中央部で浅い傾向にあったが、呉地区では崩壊下部と上部で1.7~2.1m、崩壊中央部で2.6mと逆の傾向があった。そして、集水地形を呈さない箇所の風化土層厚が集水地形を呈する箇所に比べて大きい傾向にあった。

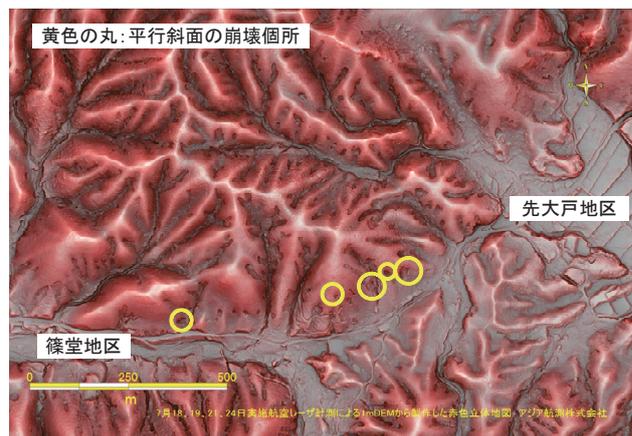
図-15 2010年庄原災害の被災地域の赤色立体地図 (アジア航測(株)提供)

図-15 はヘリコプターからのレーザー測量によって作成した最も被害が大きかった先大戸地区と篠堂地区の赤色立体地図である（アジア航測（株）提供）。赤色立体地図は、傾斜量を赤の彩度に比例させ、急斜面ほどより赤くなるように、尾根谷度を明度に比例させ尾根や独立峰ほど明るく、谷や窪地ほど暗くなるように調製した疑似カラー画像である。図-15 から、斜面の崩壊形態は2つに大別される。1つは、谷地形において斜面が崩壊しているケースである。そのほとんどは、尾根より20～40m 下部が源頭部となって崩壊し、土石流が発生した。源頭部の崩壊の規模は幅が5～15m であり、溪流まで崩壊が連続している場合と、長さ20m 程度の規模で崩壊し、その下部は崩壊していない場合もあった。表層部の厚さは0.5～1.5m であり、源頭部では地盤内の孔を通じて崩壊部の底部に水が流入していた痕跡が見られた。以上に述べた源頭部の位置と状況については、今回の災害との類似がみられる。もう1つの崩壊形態として、写真-6 や写真-7 に示すような、谷地形ではない平行斜面の中腹のみが崩壊するといったケー

スが多くみられた。図-15 に中に示す黄色の丸は、現地調査によって確認することのできた平行斜面の崩壊地であるが、図からはそれ以外にも同様の崩壊形態と思われるものが複数確認できる。このような平行斜面中腹のみが崩壊

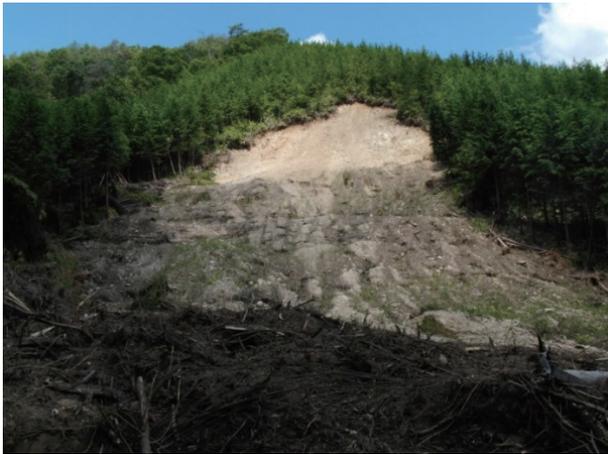
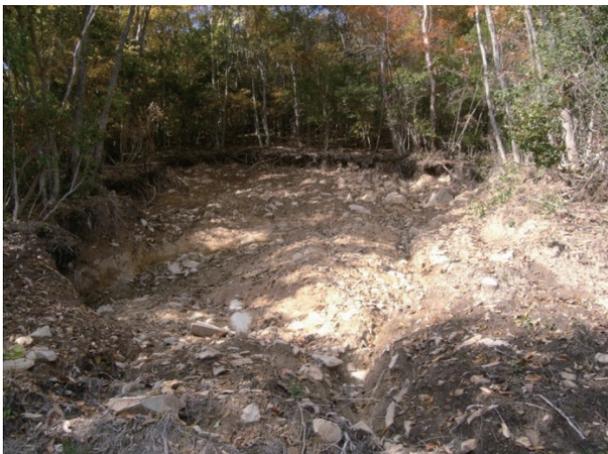
写真-6 2010年庄原災害における平行斜面中腹の崩壊 (その1)

写真-7 2010年庄原災害における平行斜面中腹の崩壊 (その2)

するといったケースは、風化花崗岩地帯ではあまり見られない崩壊形態であり、今回の土砂災害でもみられなかった。花岡ら⁹⁾はこのような崩壊のメカニズムとして、斜面上部の風化流紋岩層と斜面下部の黒ボク層の境界付近において2つの土層の透水係数の違いによって地下水が滞留し、浅い円弧すべりが発生したと推定している。

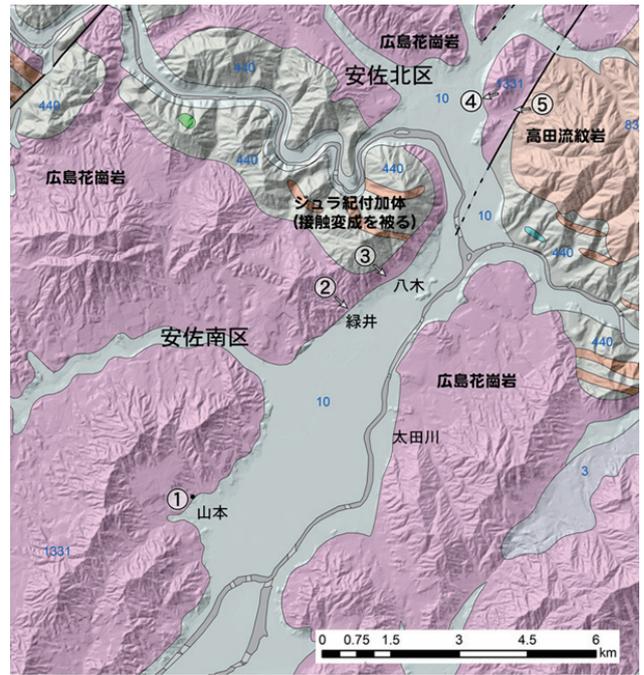
図-16 2014年広島災害の被災地の地質図¹⁰⁾

今回の災害で被害の大きかった広島市安佐南区八木地区と安佐北区可部地区の地質は、**図-16**に示すように広島花崗岩、高田流紋岩、玄武岩、接触変成を受けたジュラ紀付加体が入り組む複雑な構造となっていると推定されている¹⁰⁾。そのため、同じ八木三丁目でも数百メートルしか離れていない県営緑丘住宅と阿武の里団地での土石流流下物は全く異なり、県営緑丘住宅では広島でよく見られる花崗岩が主体となっていたが、阿武の里団地やさらに隣接する八木四丁目八木ヶ丘団地では泥質や珪質の片岩などの変成岩が主体となっていた。

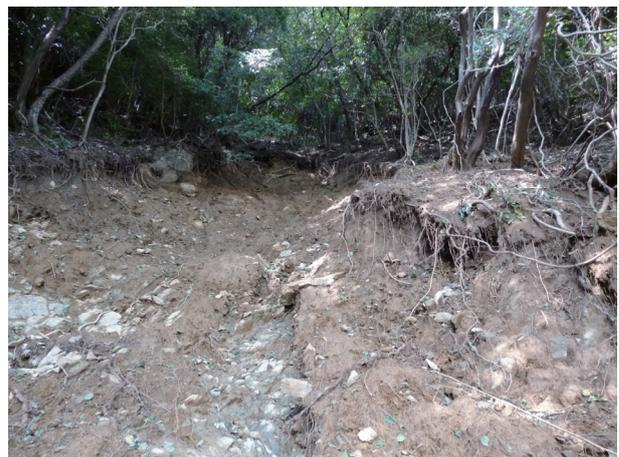
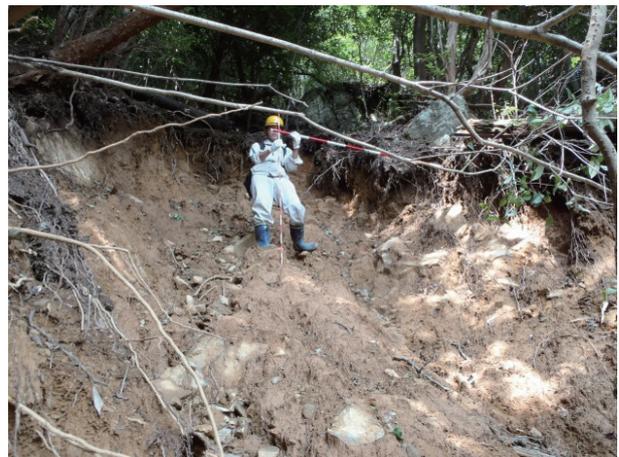
写真-8 阿武の里団地の土石流源頭部

写真-9 八木ヶ丘団地の土石流源頭部

写真-8と**写真-9**は阿武の里団地と八木ヶ丘団地の土石流源頭部の写真である。阿武の里団地の源頭部は幅約3.6~5.5m、崩壊深さ1.0m前後、斜面勾配約40°で、八木ヶ丘団地の源頭部は幅約4m、崩壊深さ1.8m前後、斜面勾配約37°で、ともに基岩上にあった風化表層土が崩壊していた。また、これらの崩壊部の底面や側面には地下水が噴出したと思える孔がいくつか認められた。

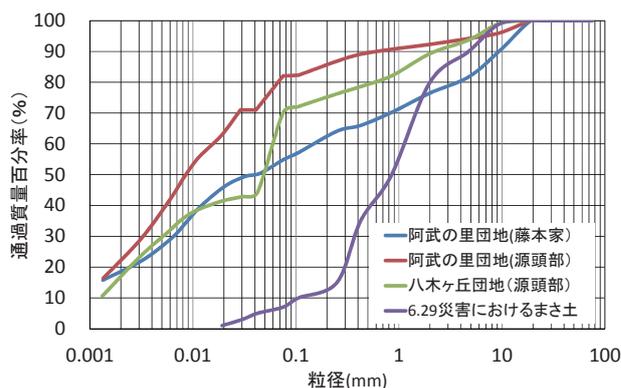
図-17 安佐南区八木地区の粒径加積曲線

土石流による被害の大きかった安佐南区八木地域におけるいくつかの地点より採取した試料を用いて粒度試験を行った¹¹⁾。**図-17**に粒径加積曲線を示す。これより、粒径が約0.001mmから10mm以上まで幅広く分布するとともに、粒度分布が場所によって違うことがわかる。また、6.29広島災害における災害現場の土砂より得られた粒径加積曲線と比較すると今回の災害現場の方が、細粒分が多いことが分かる。なお、今回の試料では液性・塑性限界試験を実施していないため、日本統一分類法に従って小分類まで分類することはできなかったが、粒度分布から源頭部の試料はいずれもシルト分を主体とする細粒土Fmに分類される。また、6.29広島災害におけるまさ土は、細粒分混じり礫質砂(SG-F)と分類される。

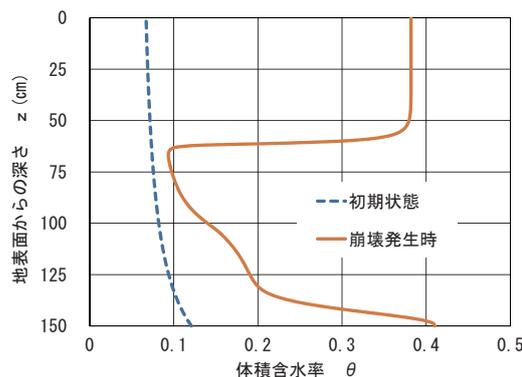
図-18 一次元飽和・不飽和浸透解析結果

$2.7 \times 10^{-4} \text{cm/s}$ で、6.29広島災害における試料よりかなり小さい値となった。この結果および現場調査の結果をもとに、表層厚を1.5mとし、降雨の浸透流解析を行った¹¹⁾。その結果を**図-18**に示す。この解析ではRichards¹²⁾の提案した一次元非定常不飽和浸透流方程式を基礎方程式として、差分法による数値解析を行った。本研究では解析に必要な水分特性曲線が得られていないため、土質特性の近いvan Genuchtenモデル¹³⁾のパラメータを用いた。用いたパラメータは、 $k_{sat}=3.0 \times 10^{-4} \text{cm/s}$ 、 $\theta_r=0.057$ 、 $\theta_s=0.41$ 、 $\alpha=0.124$ 、 $n=2.28$ 、 $m=0.63$ 、 $Q_{out}=-5.0 \times 10^{-6} \text{cm/s}$ である。また、この解析での降雨強度は、崩壊発生時刻の9時間前から実際の雨量と同じものを使用した。その結果、**図-18**から崩壊発生時においては、地表から0.5m程度は体積含水率が大きく上昇し、飽和状態($\theta_s=0.41$)に近づくとともに、底面付近の限られた部分でも体積含水率が上昇するものの、深さ0.5~1.25m部分では依然として不飽和状態であり、表層内において降雨による底面からの地下水位の上昇がほとんど認められないことが分かった。

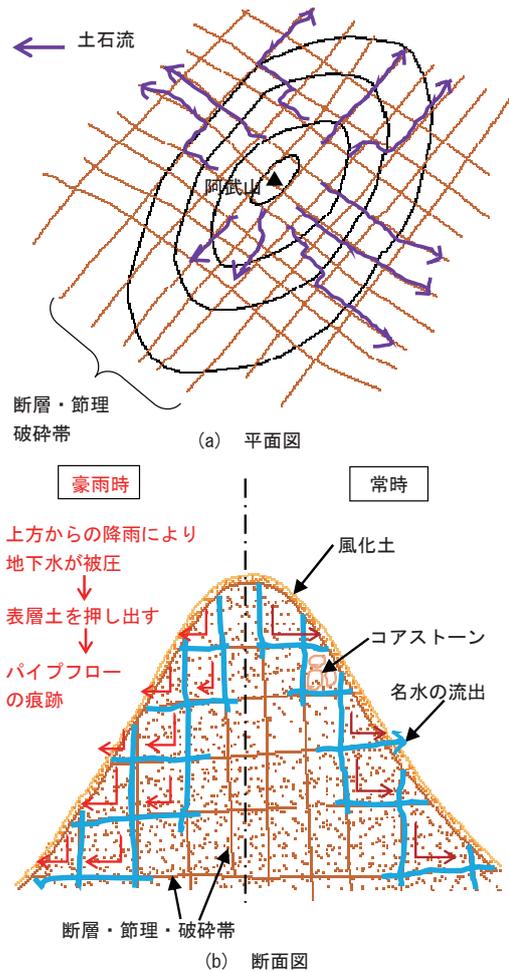
図-19 2014 年広島災害での阿武山における斜面不安定化のイメージ図

以上の結果と八木地区と緑井地区の土石流の発生地である阿武山には断層・節理・破砕帯などの透水性の高い部分が散見され、この部分には常時地下水が存在していた調査結果¹⁴⁾、および崩壊断面にはパイプフローの孔が多数認められたことを併せて考えると、阿武山の一部斜面では図-19に示すようなメカニズムで不安定化が起こったのではないかと考えられる。図-19(a)は阿武山の平面図をイメージしたもので、断層・破砕帯・節理などの不連続面に沿って形成された溪流を土石流が流下した様子を表している。なお、不連続面の方向は実際の方向を正確に表したものではない。図-19(b)は阿武山の断面図をイメージしたもので、右側は豪雨のない通常時を、左側は今回の豪雨時の様子を表している。阿武山では登山道の途中で常時、名水が湧出していた個所もあり、地下水を滞水でき、透水性の高い断層・節理・破砕帯部分には常時地下水が一定量存在していたと考えられる。なお、図中の青線は地下水脈を、赤線は地下水の流れをイメージしたものである。特に今回は、前述したように長期的な事前の降雨量が多く、山体内のこの部分には多量の地下水が存在し、それが上方に降った短期間かつ多量の降雨によって被圧され、斜面と平行な浸透流による間隙水圧以上の水圧となって斜面の表層土を押し上げるように作用し、斜面を急激かつ大規模に不安定化させた可能性が考えられる。

- (10) 安佐南区八木地区の現地調査、土質試験、浸透流解析の結果を用いて斜面の安定解析を行った結果、今回の降雨条件では斜面崩壊しない結果となった。また、風化表層全体が飽和した状態として安定解析を行ったが、この地盤では飽和状態となっても斜面崩壊が発生しない結果となった。
- (11) 以上の結果から、今回の土石流を引き起こした斜面崩壊は、地表面から雨水が鉛直に浸透して地下水面を形成し、すべり面の間隙水圧が上昇して斜面が不安定化するという通常の半無限斜面の崩壊メカニズムで説明することが困難であり、山体に常時存在していた地下水が上方に降った多量の降雨によって被圧水となって斜面の表層土を押し上げるように作用して斜面を急激かつ大規模に不安定化させた可能性が考えられる。
