まさ土斜面の豪雨時浸透メカニズムと 不織布フィルターによる間隙水圧抑制効果

Permeability Mechanism of Slope Consisting of Weathering Granite Soil during Heavy Rain
and Suppression Effect of Pore Water Pressure Due to Multi Function Filter

松本 晶 Aki MATSUMOTO (多機能フィルター(株))
河内義文 Yoshihumi KOCHI ((株)ケイズラブ)
兵動正幸 Masayuki HYODO (山口大学大学院)
鈴木素之 Motoyuki SUZUKI (山口大学大学院創成科学研究科)

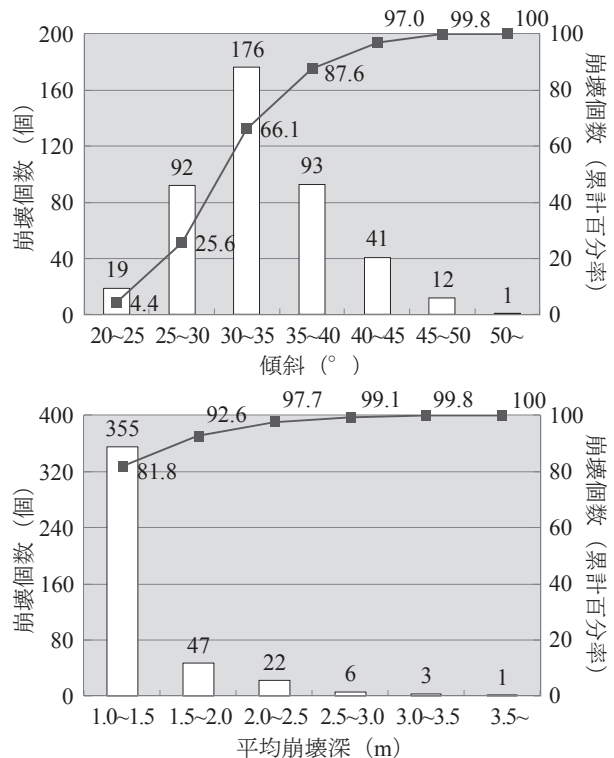
図-3 2009 年 7 月 21 日に防府地域で発生した土石流の特徴¹⁰⁾

土石流源頭部の崩壊は、図-3 に示されるように平均崩壊深 1.5m 以下のものが多く、斜面勾配は 25~40°が多く、特に 30~35°に集中している。また、崩壊源頭部はいわゆる 0 次谷であり、周辺よりやや凹形を示す場所である。源頭部は尾根や谷頭から下方へ 10~20m 程度離れていることが報告されている¹⁰⁾。

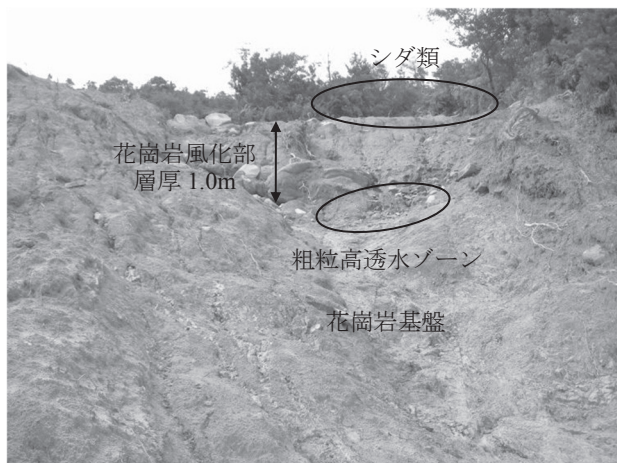
写真-1 源頭部の植生と地盤状況 (表土, 風化層厚)

写真-1 に示すように、表土の A0 層が乏しいのが特徴である。植生状況は崩壊地の 50%が広葉樹林、これにマツ

およびシダを加えた面積は 93%を超える¹⁰⁾。これは二次林のマツが枯死した後、遷移した幼齢の広葉樹が占め、土壌を緊縛する根系の発達が乏しい状況であることを示す。地層構成は概ね厚さ 1.0~1.5m のまさ土化した花崗岩強風化部、あるいは崖錐性の二次まさ分布し、基盤には未風化・難透水性の花崗岩岩盤が分布する。まさ土と岩盤との境界には基盤岩の風化角礫化部、崖錐堆積物の基底礫層が分布する箇所があり、高透水性が示唆される。

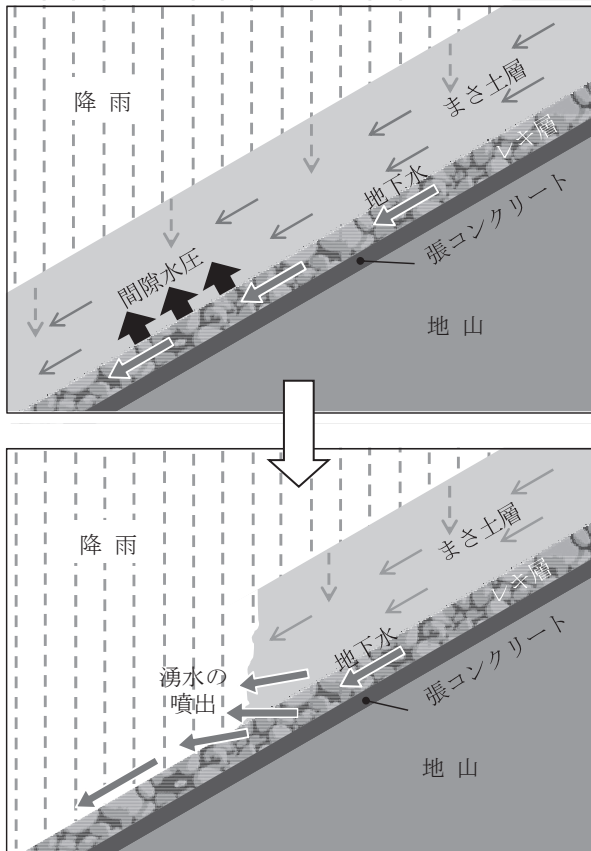
図-5 ボイリング崩壊 (模式図)

降雨が連続し地盤内の間隙水圧が高まり、上位の土塊重

量を超えたときに深い溝状崩壊が発生した。これをボイリング崩壊と呼ぶ。ボイリング崩壊模式図を図-5に、ボイリング崩壊の状況を写真-3にそれぞれ示す。ボイリング崩壊は斜面下部で顕著に発生した。ボイリング崩壊から排出する湧水は、時間の経過に伴って清水になるが、下流に土石流を発生させるほどの水量・水圧にはならなかった。

ボイリング崩壊については河内らがFEM浸透流解析を行っている⁹⁾。この解析は土石流源頭部の斜面を30°勾配とし、花崗岩岩盤上に風化土層があり、これらに挟まれて高透水性の粗粒部分を設定してモデル化している。解析結果では『表土がなく風化層が1.0mで基盤境界に高透水層が分布する』場合、地表から1.0m深位置の地下水水頭が、限界動水勾配を超えボイリングが発生することが解析されている。この解析では、下層の透水性が高く上層との差が大きい場合に発生し、まさ土層内の浸透水の集積流が圧力水頭によって表層に噴出するボイリング崩壊のメカニズムが説明されている。

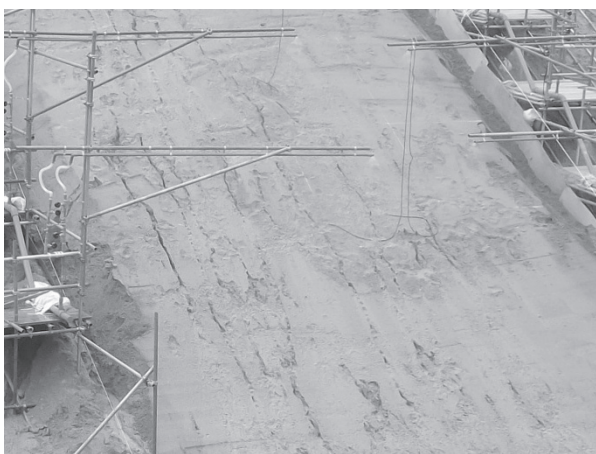
写真-2 ガリー侵食発生状況

裸地斜面では降雨開始から間もなくすると、表流水により斜面下部に浅い溝状のガリー侵食が発生した。ガリー侵食の状況を写真-2に示す。
