透水性基礎地盤に起因する河川堤防のパイピング進行性破壊に関する模型実験

Model Experiment for the Piping Progressive Failure of River Levee Triggered by the Permeable Foundation

小松 満	Mitsuru KOMATSU	(岡山大学大学院環境生命科学研究科)
増山博之	Hiroyuki MASUYAMA	(パシフィックコンサルタンツ(株))
新村卓也	Takuya NIIMURA	(パシフィックコンサルタンツ(株))
舘川逸朗	Itsuro TATEKAWA	(パシフィックコンサルタンツ(株))

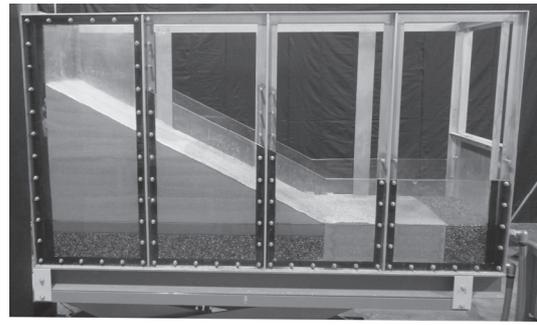
写真-1 模型実験土槽

本研究で用いた模型実験土槽は写真-1及び図-1に示すように長さ2m×高さ1m×幅0.5mであり、SUS製フレームに設置した透明の亚克力板により両側から観察可能になっている。また、上下流に水位を一定に保つことが出来る調整槽を有しており、上流は内径25mmのホースで任意の高さに昇降可能な定水位タンクに接続した。土層構成は底面から高さ20cm、給水側から長さ120cmまでを透水性の基礎地盤とし、それらの上部5cmを砂層、下部15cmを礫層とした。その下流側はこれらより透水性の低い長さ50cmの行き止まり層、最下流は長さ20cmの排水層である。被覆土層なしケース (Case1) では、給水側から長さ120cmの基礎層と行き止まり層の境界を法尻として、上流側に高さ60cm、長さ120cmの堤体を設置した。一方、被覆土層ケース (Case2) では、基礎層と行き止まり層の上部に高さ5cmの被覆土層を設置した上で、堤体を製作した。

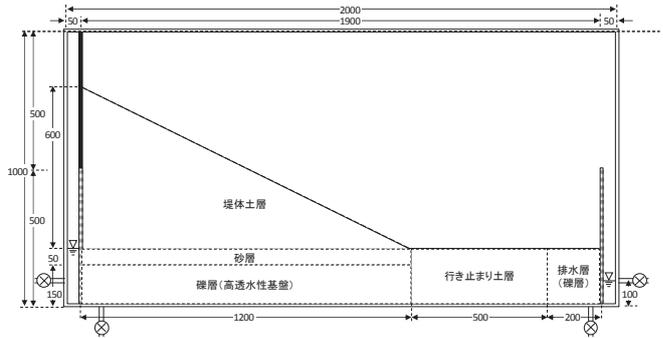
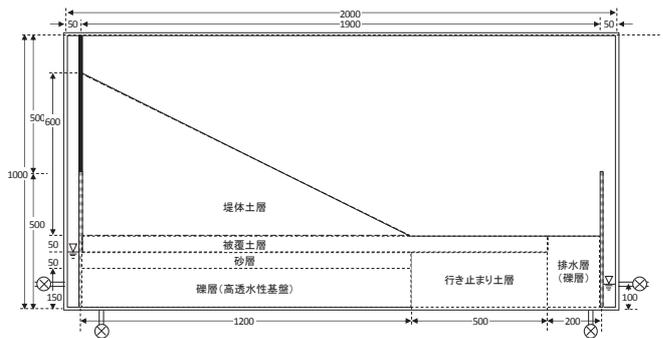
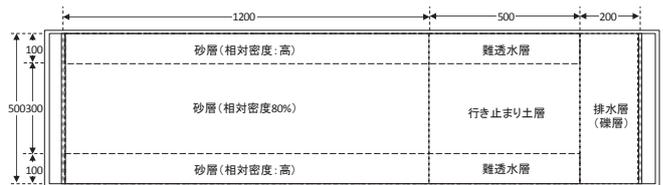
図-1 模型実験土槽製作寸法

(a) 断面図 (Case1: 被覆土層なし)

(b) 断面図 (Case2: 被覆土層あり)

(c) 平面図 (底面からの高さ200mm)

図-1に示した土層構成に用いた試料を下記に示す。

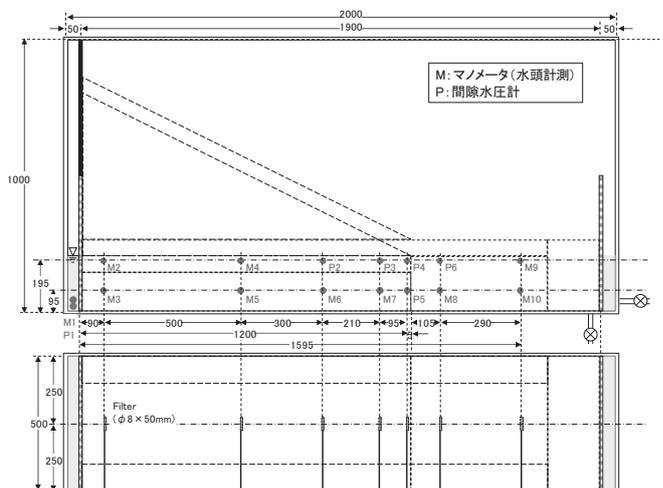
図-2 水頭・間隙水圧計測位置概略図

基礎地盤及び行き止まり層の水頭変化を計測するために、図-2に示すように片側壁面に15カ所のネジ穴を開け、そのうち間隙水圧計を6本 (図中の記号P, 計測間隔1秒)、マノメータ (図中の記号M, 計測間隔150秒) を10本取り付け付けた。なお、両計測における誤差を補正するために、M1とP1は同じ点に設置した。

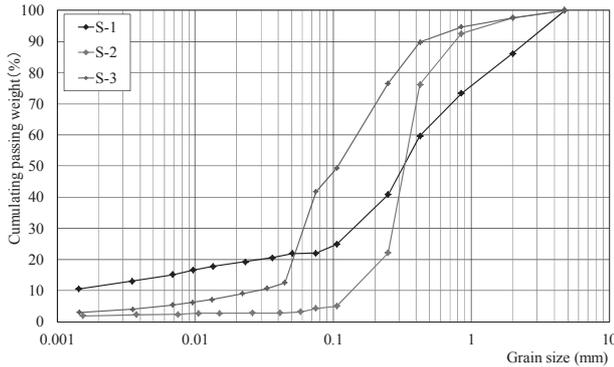
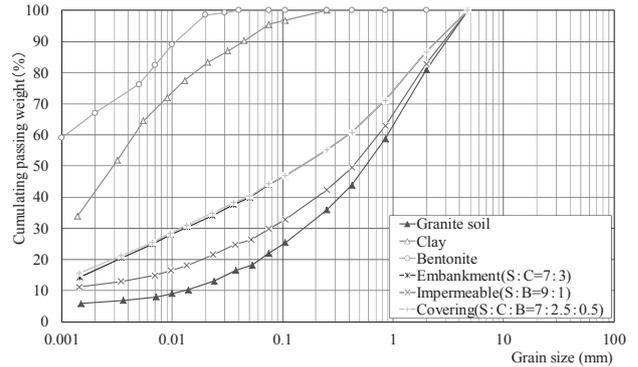
図-3 各試料の粒径加積曲線

①粒度及び土粒子密度測定 : JIS A 1202及びJIS A 1204 に準じて測定した土粒子密度を表-1, 粒径加積曲線を図-3にそれぞれ示す.

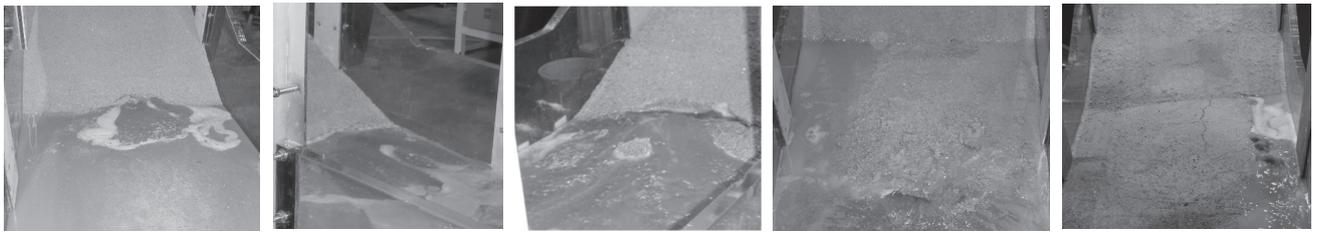
写真-2 漏水，噴砂，盤膨れ発生後の状況

(a) Case1-1 (約 10 分後) (b) Case1-2 (約 11 分後) (c) Case1-3 (約 20 分後) (d) Case2-1 (約 37 分後) (e) Case2-2 (約 37 分後)

実験開始約10分後に法尻から水平距離13cmの位置で漏水が発生した(写真-2(a)参照)。漏水開始後すぐに噴砂の発生を確認し、15分後に堤体が崩壊し始め、大量に漏水を生じた。45分後には堤体の破壊が進行していき、法尻から約10cmの中央部分から崩壊した。60分後には崩壊した堤体が流出していき、80分後にはさらに崩壊が進み、法尻から約15cmの位置まで円弧上に崩壊した。

実験開始約11分後に、法尻付近から漏水が始まり、同時に噴砂も確認された(写真-2(b)参照)。13分後に法尻が崩壊し始めた直後、砂層が水とともに大量に流出した。20分後には法尻から約20cmの位置まで円弧上に堤体破壊が進んだ。63分後には水圧計測側の壁面から砂層の流出を確認し、この砂層に伴う空洞の発達は最終的には69分後に水位調整槽にまで達し、流出高さは約1.5cm程度であった。80分後には約40cm崩壊した。

実験開始約20分後に法尻から約10cmの位置で漏水が発生し、噴砂も確認された(写真-2(c)参照)。その後、直ちに砂層も流出し、28分後には堤体の破壊が進み、砂層の流失が増加した。45分には10cmの範囲で円弧状に崩壊し、80分には崩壊した堤体が流出していき、95分後には最終的に15cmまで進行した。

実験開始約37分後に法尻付近が急激に膨らみ、これが瞬時に排水槽に向かって進行(画像解析より13cm/sの速度)した後、法尻から約40cmのところまで表面が破壊し、大量の土砂を排出した(写真-2(d)参照)。40分後には砂層が流出し、徐々に法尻方向に噴砂の位置が移動した。64分には砂層だけでなく、礫層の流出も確認された。78分後には法尻から約30cmのところまで大きな陥没穴を発生させた。

実験開始30分後に被覆土層に膨らみが確認された。35分には被覆土層に微小な亀裂が法尻と直角方向に約25cmの長さで発生した。この亀裂は37分にかけて拡大するとともに、新たに同様の亀裂が壁面から約10cmの位置に発生した(写真-2(e)参照)。

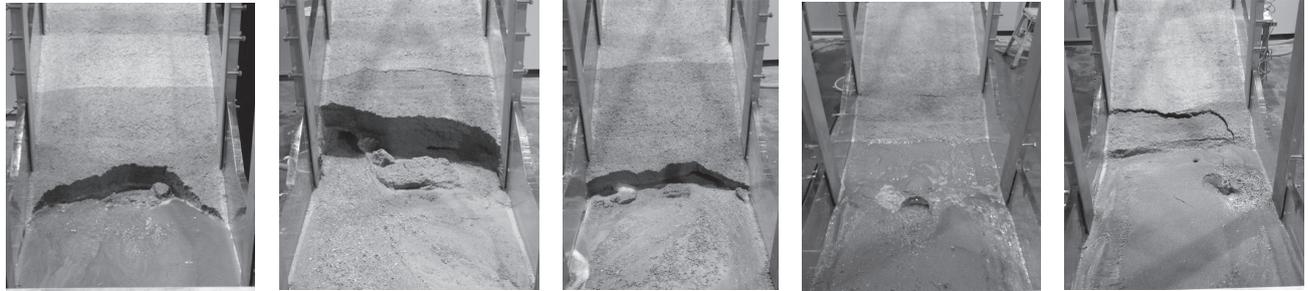
写真-3 実験終了後の状況（下流側から撮影）

実験終了時の状況を写真-3に示す。Case1-1とCase1-3はほぼ同様の堤体破壊を生じ、Case1-2は大規模な破壊が生じた。図-4の全水頭変化の挙動や写真-2の状況から、砂層に大きな水みちが発生するとともに、崩壊土が流出する過程で瞬間的に流路を塞いだことで砂層の全水頭が一時的に増減を繰り返したものと推察され、このことから砂層の高い透水係数が大量の基礎地盤の流出を誘発させた原動力となった可能性が高い。一方、Case2-1は堤体の破壊は生じず、Case2-2は大きな亀裂が発生し、わずかに滑り崩壊を生じた。Case1と同様に、基礎地盤上部砂層の透水係数が高いと堤体の破壊の規模が大きくなっていることが分かる。

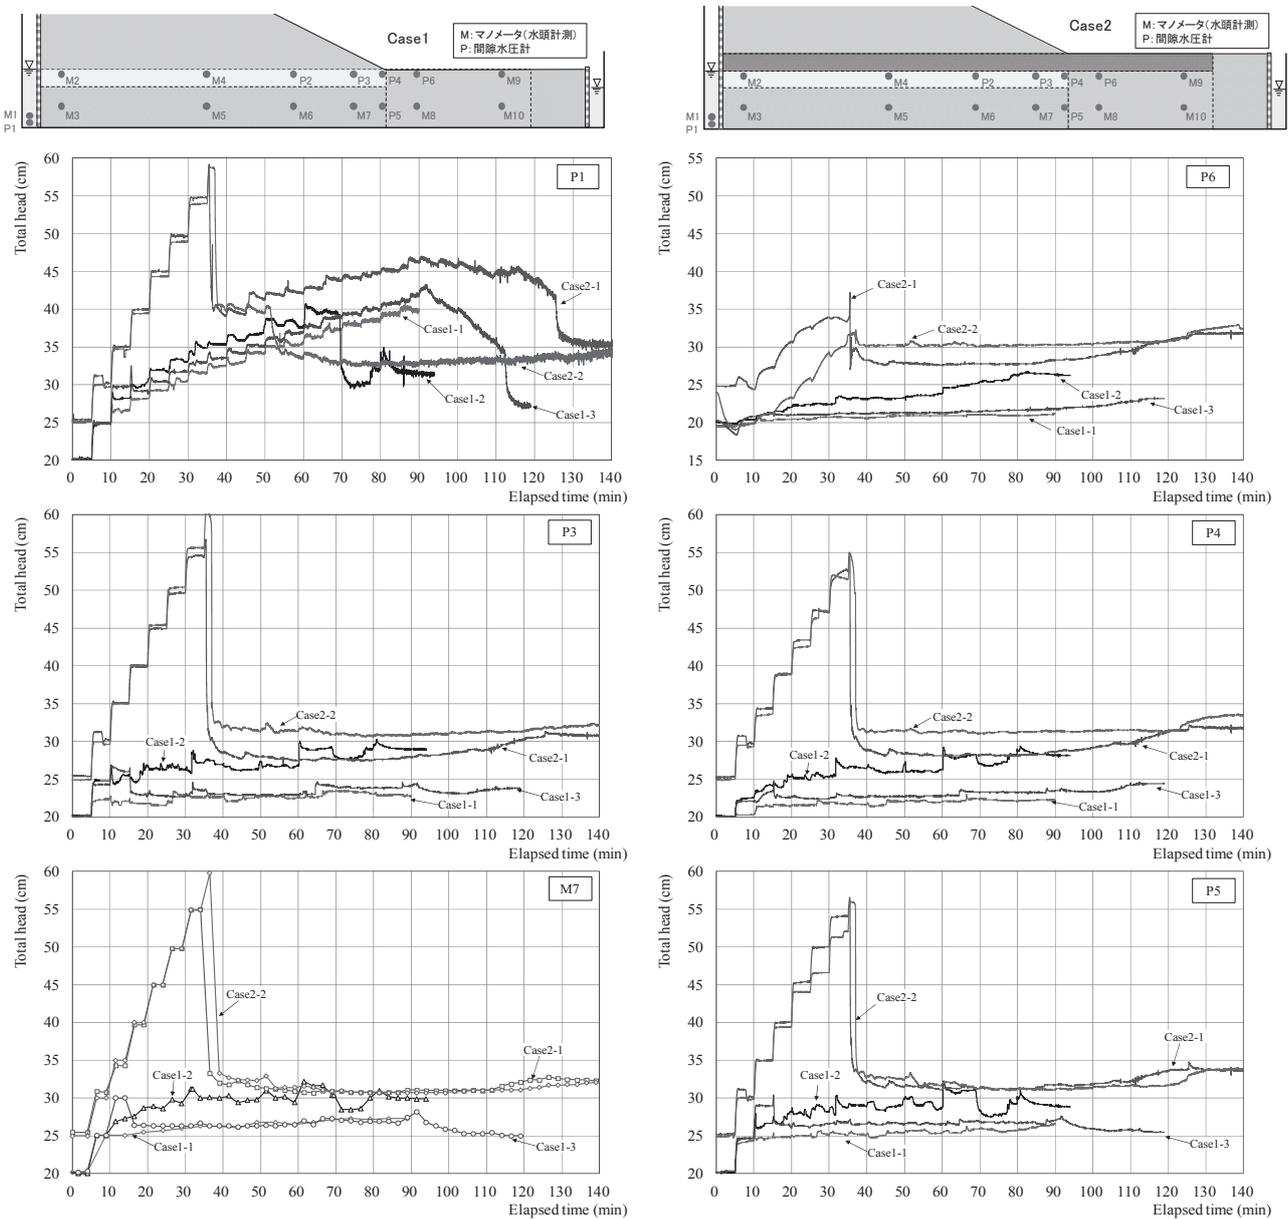
図-4 マノメータ及び間隙水圧計による全水頭の計測結果

マノメータ及び間隙水圧計の計測結果として、図-4に水位調整槽(P1)、行き止まり層(P6)、砂層(P3、P4)、礫層(M7、P5)における全水頭の経時変化を示す。

①水位調整槽(P1)：定水位タンクは最終的に高さ110cmまで上昇させたが、Case1-1及びCase1-2では10分後、Case1-3では15分後には水位調整槽内の水位の

上昇が追いつかない状況となった。Case2は高い水位まで維持していたものの30~40分間で低下する挙動を示した。水位低下後、Case2-1は再度上昇するが、Case2-2は低下後、一定となった。Case1は初期低下後、概ね一定の割合で上昇しているが、Case1-2のみ瞬時に2回低下する挙動を示した。最終的にはCase1-3とCase2-1において大きく低下する挙動が現れた。

②行き止まり層(P6)：地表面の高さはCase1で20cm、Case2で25cmであるため、試験開始時には概ね地表面に水位が形成されていることが分かる。Case1ではCase1-2において他のケースよりも値が上昇している様子を示している。これは、噴砂後に砂層が大量に排出され、行き止まり層上部に堆積したことに伴う水位上昇を表している。一方、Case2では、Case2-2において実験開始直後に値が下降しているものの、その後はCase2-1と同様に上昇し、両ケースとも盤膨れ後の漏水が発生した約35分以降に値が急激に下降している。

③砂層(P3、P4)：礫層と同様の傾向を示しているものの、Case1-2が全体的に高い傾向を示すとともに、3回の急激な水位の増減を繰り返した後、最後にわずかに増減した。Case2-1とCase2-2は行き止まり層に近づくにつれて、Case2-1の方の低下量が大きくなった。

④礫層(M7、P5)：水位調整槽と異なり、水圧が一旦低下した後はほとんど上昇しない傾向を示した。比較的Case1-2は他のCase1と比べて高い傾向であり、Case2-1とCase2-2は水位調整槽とは異なり、ほぼ同様の挙動を示した。

水性、氾濫平野)が約5となっており、特に、細粒子を多く含む砂層であるCase1-1及びCase2-1では、初期飽和過程での浸透や漏水発生前の水圧変化によって粒子移動が生じているものと推察される。この点は、図-4に示した全水頭の経時変化よりCase1-1ではCase1-2やCase1-3に比べて初期段階から低い値で推移していること、Case2-1はCase2-2に比べて漏水発生後に低い値を示していることに表れているものと推察される。

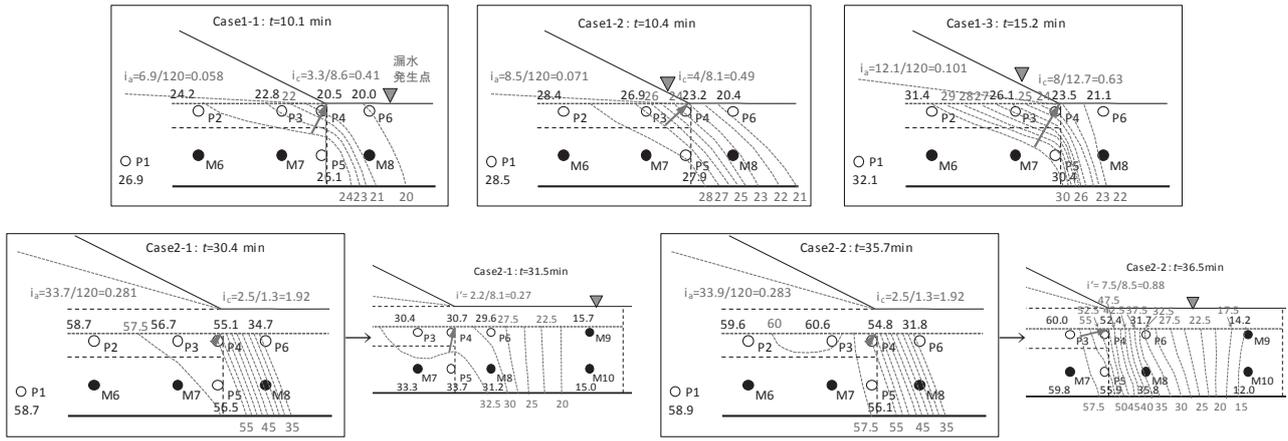
図-5 漏水発生直前の推定水頭分布

考慮するかによって異なってくることから、現在の安定性照査においても流路長の適正值の課題は残ったままであること¹⁹⁾が指摘されている。つまり、本来は一定の流路長を決めて動水勾配を評価する必要があるが、本実験では推定した等ポテンシャル線の間隔がほぼ一定となっている部分を流路長にとることとした。例えば Case1-1 では、まず、計測した全水頭の値を基に推定した等ポテンシャル線とその値を青色の破線及び青字で図中に記載する。次に砂層の下流端の最上部に作用する流線をポテンシャル線の間隔がほぼ一定となっている部分から赤線の矢印で引く。最後にこの矢印が横切るポテンシャルの差と矢印の線の長さから、水頭差と流路長がそれぞれ 3.3cm 及び 8.6cm と求まる。なお、この評価についての妥当性については、今後の議論が必要である。

各ケースでの計測結果を基に土層表面からの漏水が確認された前後の全水頭分布を整理した結果を図-5 に示す。Case1-1 は、法尻に対して斜め上方に動水勾配が作用していることから、全体的に礫層からの水圧が砂層及び行き止まり層に作用している様子を示している。Case1-2 は、Case1-1 よりも砂層に動水勾配が生じていることが分かる。Case1-3 は、法尻に向かって大きな上向きの動水勾配を生じており、礫層からの水圧が大きく作用している様子を示している。これは、砂層の透水性が低いことが影響しているものと考えられる。

一方、Case2-1 及び Case2-2 は行き止まり層内部に大きな動水勾配が発生しており、これが被覆土層の盤ぶくれ¹⁹⁾を誘発したのと考えられる。なお、図-5 には Case2 のみ漏水発生後の全水頭分布と漏水が発生した位置を示している。Case2-2 は、漏水前は Case2-1 と同

様に行き止まり層に高い動水勾配が発生しているが、漏水後は、法尻直下には、水平方向に近い動水勾配が生じているとともに、行き止まり層の動水勾配も維持されている。これは、砂層の高い透水係数が影響しているものと考えられ、砂層の大量流出を誘発する原動力となり得ることを示唆している。

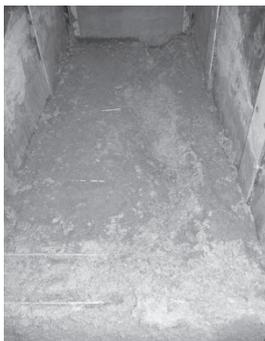
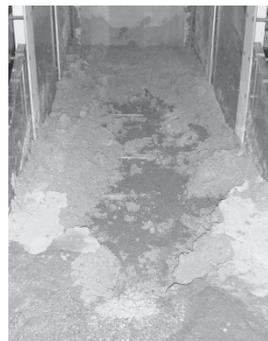
写真-4 実験後の開削観察状況の一例

Case1-2 (S2: 高透水性, 旧河道ケース), Case1-3 (S3: 低透水性, 氾濫平野ケース), Case2-1 (被覆土層, S1: 噴砂箇所, 氾濫平野ケース)の3ケースについて、実験後の解体時において、特に砂層の流出状況を調査した。それらの観察状況の一例を写真-4に示す。なお、これらは写真の撮影状況に違いがあるため、直接比較することが難しい点を踏まえ、目視による観察状況を下記にまとめる。

Case1-2は法尻中央から計測の壁面方向に向けて大量の砂層の流出が確認され、全体的に高さ約1.5cm程度にまで達していた。一方、Case1-3は法尻中央付近の噴砂孔から空洞が続いており、砂層は中央部に向けて幅約10cmの流出跡が確認された。Case2-1は、被覆土層下の法尻中央付近及び水位調整槽中央付近から流下方向右の壁側に向けてCase1-3と同様な流出跡が確認された。なお、Case2-2は解体前の壁面からの観察で砂層の大量流出が確認されている。一方、Case1-1は、実験後の開削調査は出来なかったが、流出した砂の量はCase1-3とほぼ同様であったことから、現象として、両ケースは類似していると考えられる。
