## 都市域山岳 NATM 施工時における軟弱地山に対する補助工法の採用事例

Adoption Example of the Tunnel Auxiliary Construction Method for Soft Unconsolidated Grounds  
in Urban Area Using the Mountain Tunneling Method, NATM

高橋啓介	Keisuke TAKAHASHI	(清水建設 (株))
光増朝久	Tomohisa MITSUMASU	(清水建設 (株))
吉本治憲	Harunori YOSHIMOTO	(宇都宮市)
大金隆宏	Takahiro OOGANE	(宇都宮市)
小松 満	Mitsuru KOMATSU	(岡山大学大学院環境生命科学研究科)

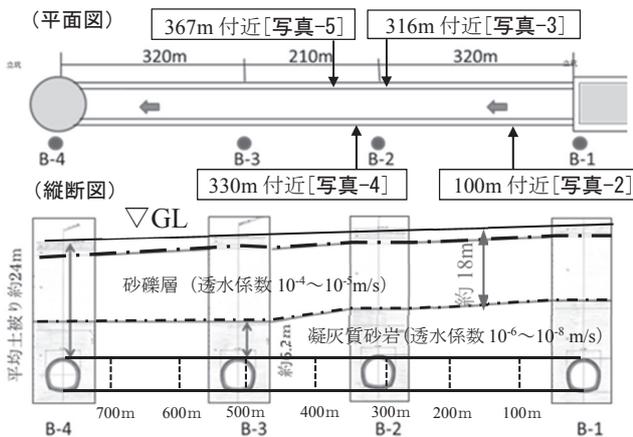
図-2 地質断面図

事前の4本のボーリングによる地質調査に基づいて推定された地質断面図を図-2に示す。施工範囲の地質状況は、地表面から深さ18m程度まで砂礫層（透水係数：約 $10^{-4}m/s \sim 10^{-5}m/s$ ）が確認され、それ以深については凝灰質砂岩（難透層、透水係数：約 $10^{-6}m/s \sim 10^{-8}m/s$ ）から構成される結果であった。そのため、砂礫

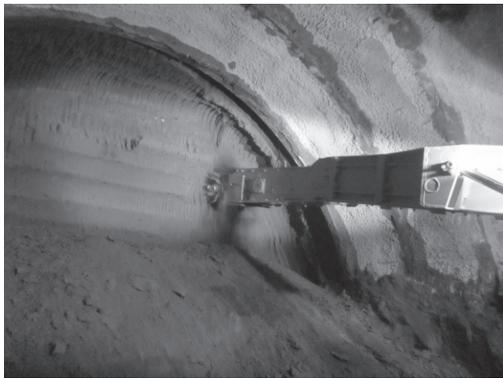
写真-1 掘削状況（固結度が高い）

掘削開始から約 200m までは、地盤調査結果に基づく当初計画の通り凝灰質砂岩が出現し、固結度が高く透水性も非常に低い地質で、切羽は安定した状況であった。100m 付近の掘削状況を写真-1、切羽の状況を写真-2 に示す。これらから固結度の高い切羽である様子が分かる。一方、約 200m～300m の区間では切羽から地下水の滲(にじ)みが発生した。しかし、補助工法の採用までに至る事象はなかった。

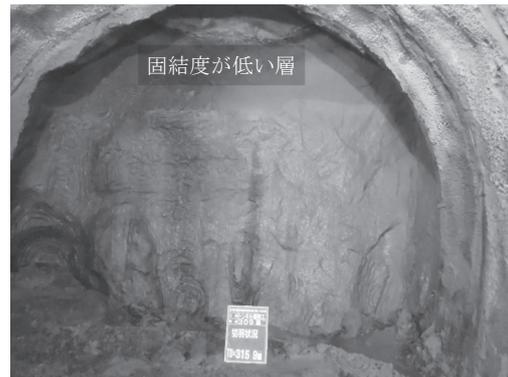
写真-3 切羽状況（316m付近）

掘削開始 316m 付近からは、写真-3 に示すように、切羽上部に固結度の低い層が出現したが、大量の湧水等は

確認されず湿潤な状態であり、表面の剥離にとどまる程度であった。また切羽中央下部にかけては掘削後、徐々に地下水が滲み出す状況であった。

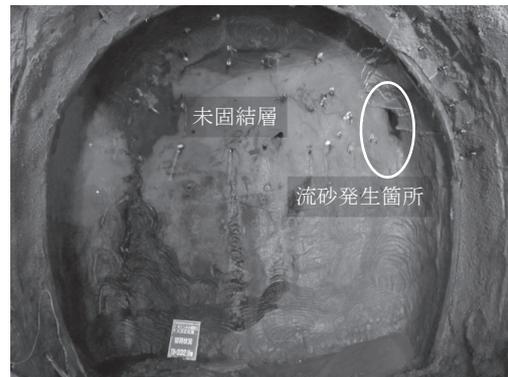
写真-4 切羽状況（330m付近）

掘削開始から 326m 付近においては、切羽上部は固結度の低い層となり、切羽からの剥離が発生した。また、写真-4 に示すように、黄褐色未固結層が出現し、掘削後すぐに湧水が発生する状況であった。さらに、右側部分では流砂が発生し、容易に空洞が出来やすい状況となった。切羽の下方部分については固結度が高い状況であるが、地下水の滲み出しが確認された。

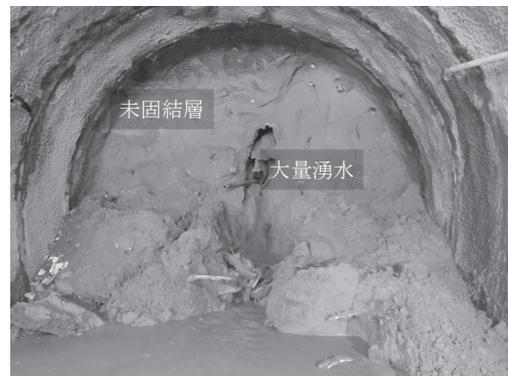
写真-5 切羽状況（367m付近）

掘削開始から 367m 付近での切羽の状況を写真-5 に示す。切羽のほぼ全面が黄褐色未固結層となり、湧水の増加に伴う切羽の押し出しや、切羽からの剥離が多くなった。さらには切羽の中央部から大量の湧水が発生し、トンネル全体での出水量は約 380 トン/日となり、トンネル掘削の一時中断を余儀なくされた。

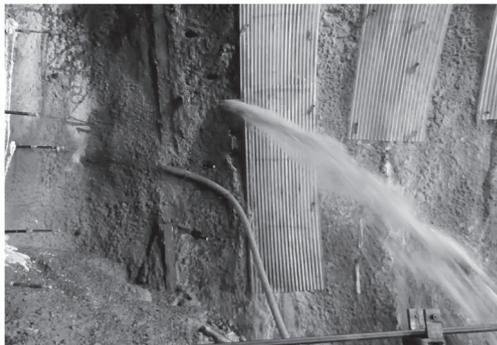
写真-6 水抜きボーリング時の湧水状況 (380m 付近)

水はあるものの、トンネル切羽については掘削開始から220m付近までトンネル坑内からの湧水量は約0.1トン/日であった。しかし、220m付近から326m付近については徐々に切羽から湧水が発生し、326mの切羽では小規模な流砂が発生したことにより、トンネル坑内の湧水量は約250トン/日となった。さらにトンネル坑内の湧水量が増え続け、388m付近の大量湧水発生時には約500トン/日の湧水量となった。そのため、写真-6に示すように、水平水抜きボーリングを採用しながら施工する事により、切羽の位置が800m付近における湧水量は約300~400トン/日となった。

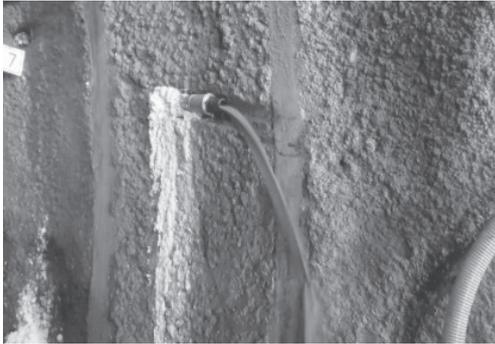
写真-7 水平水抜きボーリング実施状況

- (1) 掘削開始から約300m付近において、凝灰質砂岩の固結度が下がり、透水性が高くなった。そのため、切羽からの湧水量が増え、切羽の小崩落が発生した。そこで、掘削補助工法として、写真-7に示すような、トンネル坑内からの水平水抜きボーリングを採用し、切羽からの湧水を低減させた。
- (2) 掘削開始から約316m付近において、切羽からの湧水量がさらに増加したこと、また、一部砂層が出現し天端からの抜け落ちが発生したこと、湧水対策に合わせ天端安定対策を採用した。天端安定対策について、自立できる砂質土地山を想定し、注入式フォアボーリング（ボルト長L=3m、シリカレジン注入）及び水平水抜きボーリングを採用した。
- (3) 掘削開始から約333m付近において、帯水している黄褐色未固結層が広がり、湧水による流砂で空洞が発生した。ここで地盤が未固結となったため、地表面への影響を防ぐために、トンネル周辺の緩みを抑制する必要があった。天端部に対しては中尺先受工（鋼管径φ76.3mm、鋼管長約6m、鋼管間隔600mm、シリカレジン注入）を標準としたが、非常に脆い地山状況の場合は、鋼管と鋼管の間の抜け落ちを抑制するため、鋼管間隔が狭い450mmを採用した<sup>8)</sup>。切羽（鏡）には中尺鏡ボルト工（鋼管径φ76.3mm、

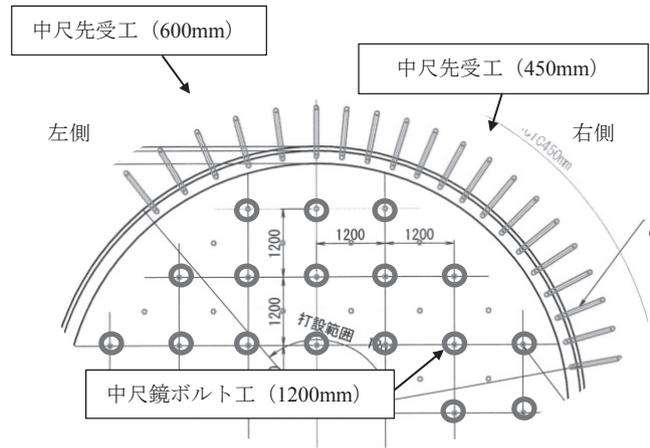
図-3 中尺先受工・中尺鏡補強工配置断面図

鋼管長約 9m, 鋼管間隔 1200mm, シリカレジン注入)を採用し, さらに水平水抜きボーリングと鏡吹付を併用した. 中尺先受工及び中尺鏡ボルト工の配置断面図を図-3 に示す. 中尺先受工において, 切羽天端部右側は脆弱なため鋼管間隔 450mm を採用し, 切羽左側は右側より固結度が高いため, 鋼管間隔 600mm を採用した. 中尺鏡ボルト工は鋼管間隔 1200mm とした.

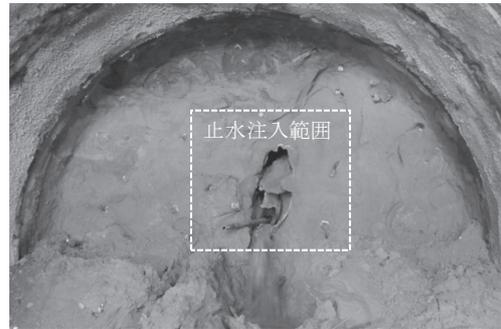
写真-8 止水注入工範囲

- (4) 掘削開始から約 367m 付近において, 切羽中央部からの集中湧水により発生した流砂を起因として約 30m<sup>3</sup> の空洞が発生した. 湧水が多く中尺先受工及び中尺鏡ボルト工と水平水抜きボーリングだけでは掘削が不可能になった. さらに空洞が大きくなることにより, 地表面への甚大な影響が懸念された. そこで, 写真-8 に示すように切羽中央部分の集中湧水箇所周辺に止水注入工を採用し, その他の部分においては, 中尺先受工及び中尺鏡ボルト工を採用した. 止水注入工とは, 水ガラスを未固結地山など透水性の高い地山に高圧で浸透注入することにより, 土粒子間の水を, 水ガラスに置き換え透水性を下げ, さらには地盤に粘着力を付与し掘削を可能にすることを目的とした工法である.
- (5) 掘削開始から約 388m 付近からは切羽全体がほぼ

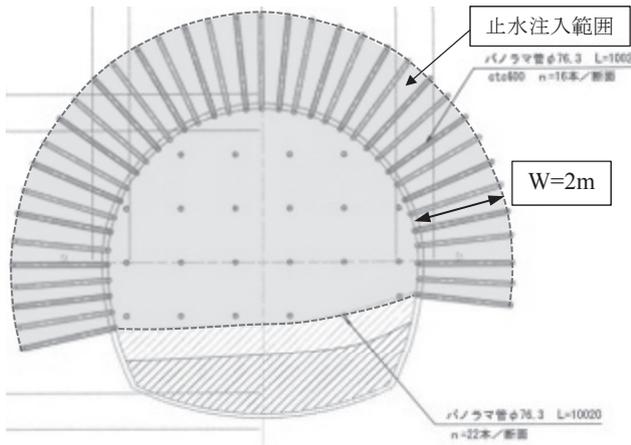
図-4 止水注入工範囲

黄褐色未固結層となったことから, 流砂と大量湧水が発生し, トンネル上部に存在する透水性の高い砂礫層に影響を与える懸念が生じ, トンネルの水没と地表面への影響懸念がさらに高まったことから, 全面止水注入工を採用した. 注入範囲は図-4 に示すように, トンネル切羽の周囲について切羽から 2m 程度外側の範囲を注入ゾーンと設定した. また, 切羽の下半部にある凝灰質砂岩部については, 止水注入範囲外とした.

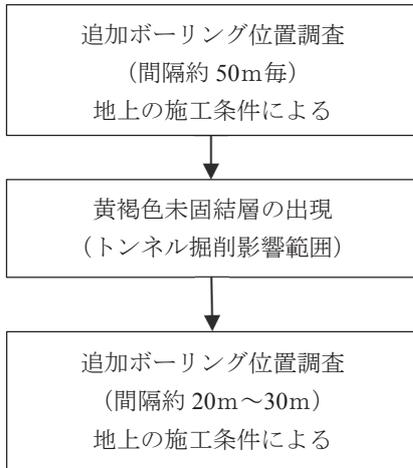
図-5 追加調査ボーリングフロー

図-5 に追加調査ボーリングフローを示す. 調査時点の切羽状況は, ほぼ全面黄褐色未固結層が出現していたことから, 切羽から約 20m 程度離れた TBr-1 を調査開始位置と選定し, 到達側に向かって順次調査を進めた. TBr-3 および TBr-4 の調査結果より黄褐色未固結層がトンネル掘削範囲に存在する区間は, 切羽の位置から TBr-3 および TBr-4 の区間までと推定出来たことから, TBr-1 と TBr-3 の区間において, 更なる追加ボーリング調査を実施した.

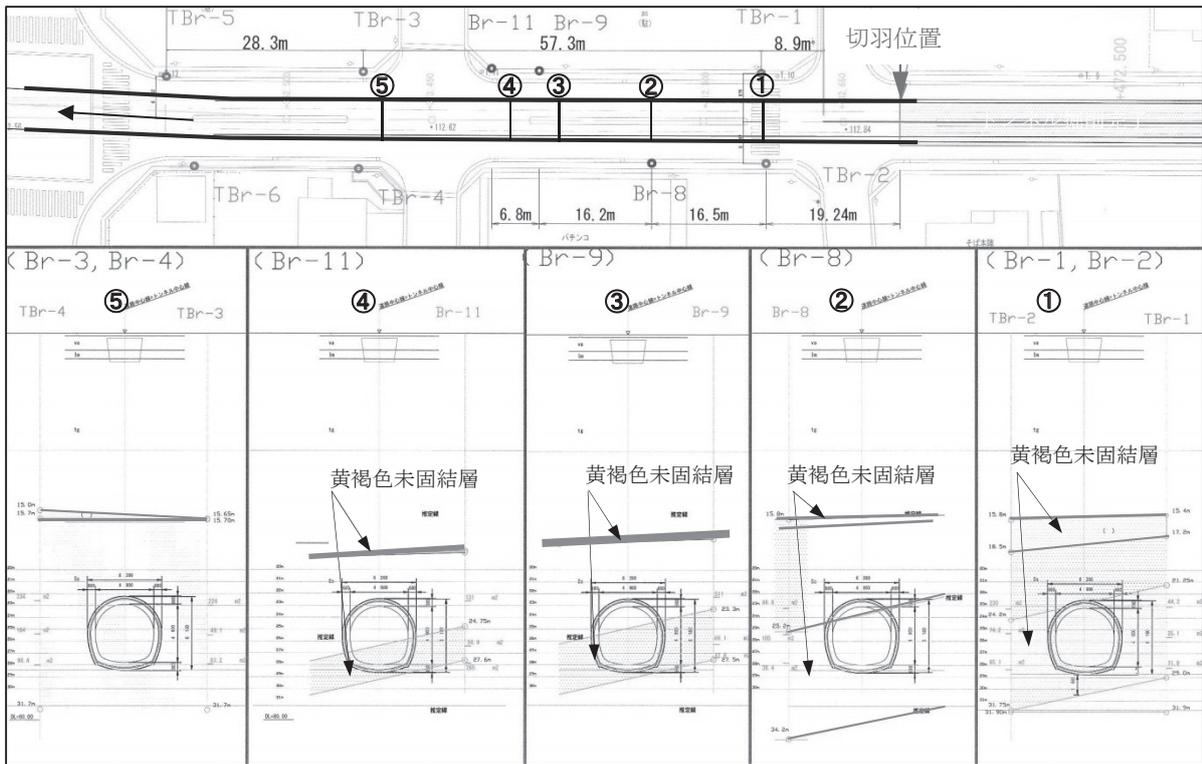
図-6 追加ボーリング調査による推定地質断面図(その1)

追加ボーリングの調査位置及び調査結果から推定した黄褐色未固結地山付近の地質断面図を図-6に、以降のトンネル掘削範囲の地質断面図を図-7示す。この地質断面図および図-8に示した地質縦断面図から推定された事項を以下に列挙する。

- (1) 断面①は、全面が黄褐色未固結層である。
- (2) 断面②は、黄褐色未固結層が支配するが、トンネル天端付近では凝灰質砂岩が出現する。しかし、凝灰質砂岩の一軸圧縮強度は  $86.8\text{kN/m}^2$  であり、脆弱である。
- (3) 断面③は、トンネル断面内における黄褐色未固結層の割合が小さくなっており減少傾向にある。
- (4) 断面④は、黄褐色未固結層の層厚が薄くなりトンネル断面の下方に位置してきている。
- (5) 断面⑤は、トンネル断面では黄褐色未固結層の存在は無く、ほぼ凝灰質砂岩である。
- (6) 図-7に示した通り、到達立坑までの断面⑥~⑨は、

- (1) 未掘削区間について、追加地質調査から想定した推定地質（図-6、図-7、図-8 参照）により未施工区間の掘削補助工法の計画ができる。
- (2) 工事再開後、施工中の切羽に予期せぬ突発的事象が発生した場合に、迅速な掘削補助工法の採用判断基準として使用できる。

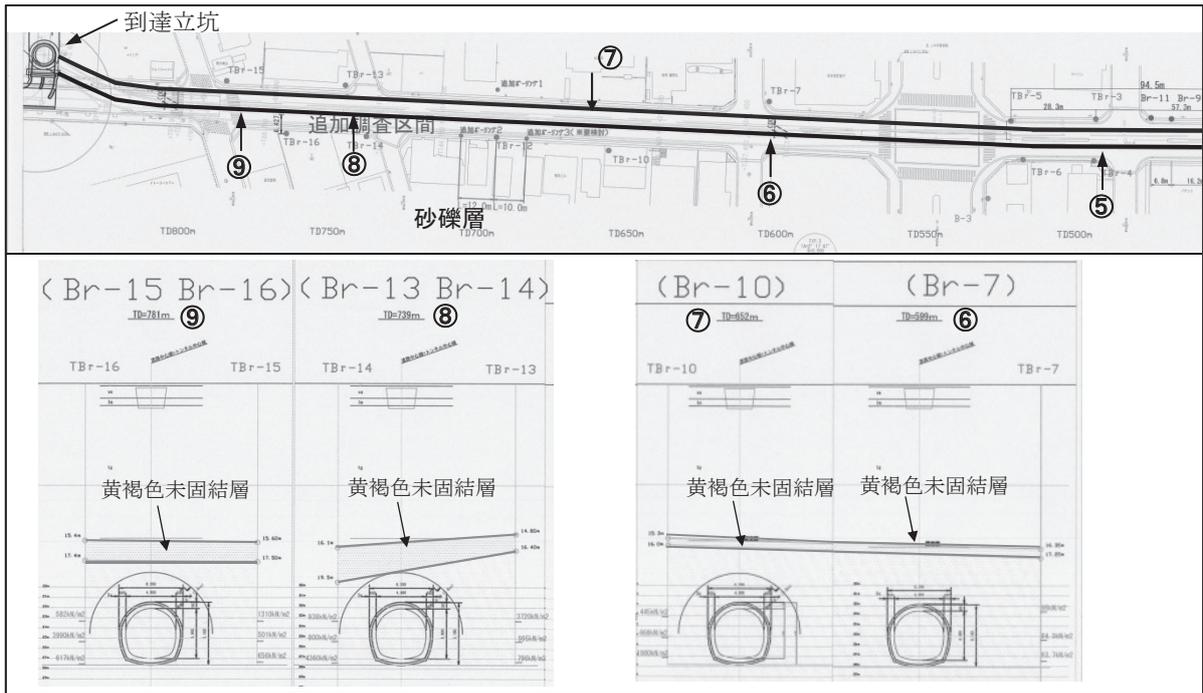
図-7 追加ボーリング調査による推定地質断面図(その2)

トンネル上部に黄褐色未固層があるものの、トンネル掘削範囲については、黄褐色未固結層の存在は確認されなかった

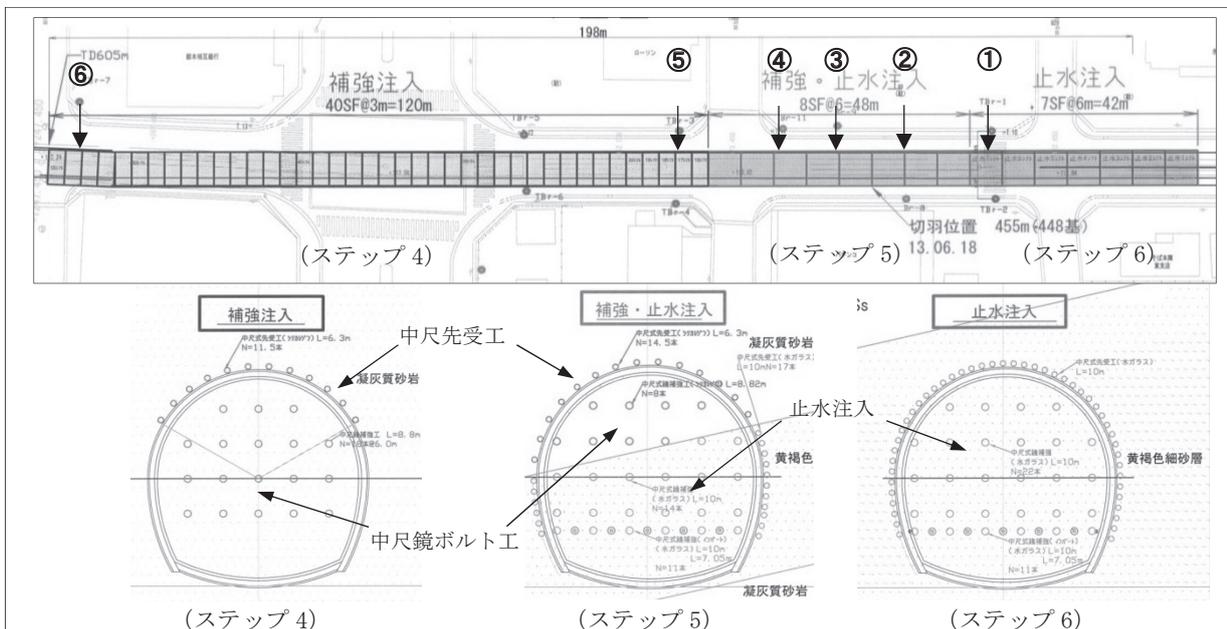
図-9 掘削補助工法計画図

追加ボーリングから想定した地質に基づき、提案したシステムを使って、掘削補助工法の詳細な計画を行った。止水注入工については、特に経済性と工期に大きな影響を与えることから、トンネル断面内の地質を考慮し、適した掘削補助工法を組み合わせることにより、経済的かつ効果的な計画を実施した。ただし、追加ボーリング調査を多く実施したものの、ボーリングによる情報は点での情報であるため、実際の切羽における地質状況や湧水状況、さらには固結度などの状況を確認し、掘削補助工法の妥当性を検証することを前提とした。掘削補助工法の計画の一部を図-9 に示す。この図は最終的に追加調査により推定した地質をもとに、ステップ4～ステップ6に分けて補助工法を計画したものである。
