再滑動型地すべりを対象としたすべり面と残留強度の把握および 斜面安定解析結果

Comprehending the Landslide Plane and Residual Strength of the Re-slide Type Landslide, and the Result of the Slope Stability Analysis

金子雅博 Masahiro KANEKO (西日本高速道路エンジニアリング中国(株))
 神山 惇 Atsushi KOYAMA (宮崎大学工学教育研究部)
 下野宗彦 Munehiko SHITANO (西日本高速道路エンジニアリング中国(株))
 秦 二朗 Jiro HADA (西日本高速道路エンジニアリング中国(株))
 鈴木素之 Motoyuki SUZUKI (山口大学大学院創成科学研究科)

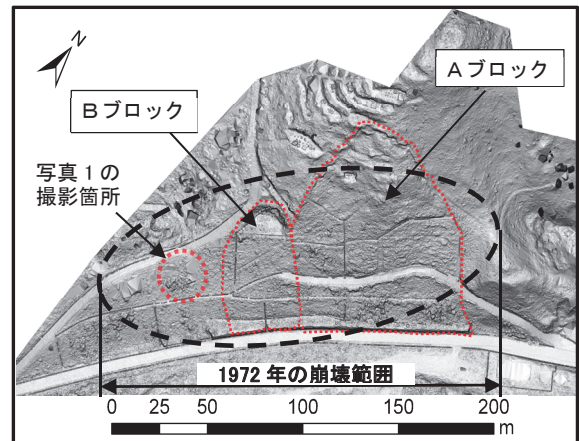
図-2 地すべりブロック(2016年11月撮影)

本研究で対象としたのは，山口県美祢市南西部の中国自動車道に面する北西斜面に位置し，標高200m～250mの小起伏山地内にある切土法面である(図-1)。地すべりブロックは，図-2に示すようにAブロックとBブロックの2つから構成される。Aブロックは，供用開始42年で2m～3m移動したブロックである。その規模は延長約100m，幅約80m，深さ約10mである。地形の勾配は自然斜面で約20度，切土法面で約25度である。BブロックはAブロックのような変状は確認されていない。水路やシルコン等が変状している箇所もあるが，規模は数cmのものが主体であり，累積変状は小さいと考える。本報告では主として変状の大きなAブロックに対して実施した調査結果について述べる。

1972年7月9日から12日にかけて，時間最大雨量64mm，日最大雨量289mm，連続雨量662mmに達する中国地方豪雨の影響を受け，切土法面において水平距離約 $L=100\text{m}$ に渡り大規模な地すべりが発生した(図-2)。この災害により，同年7月中旬に有識者による対策検討委員会が発足し，図-3(b)のように切土安定勾配見直しによる排土($i=1:2.0$)および最下段にアーチカルバート工を施工した。1973年7月に対策工が終了

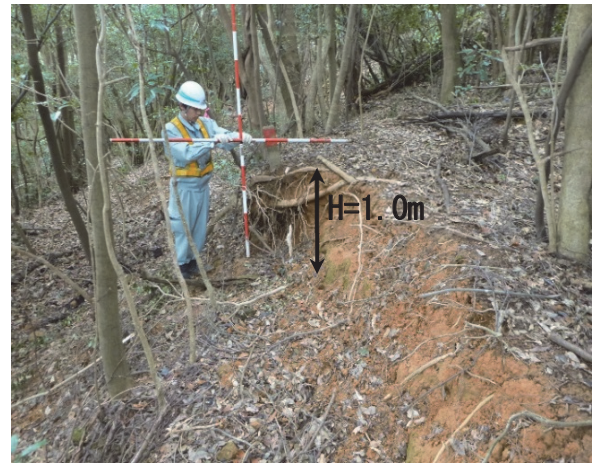
写真-2 滑落崖付近の状況 (2015年2月撮影)

- し供用開始した。
- (3) 供用開始後，1993年から2013年の期間で道路点検が7回実施され，水路のひび割れが進行していることや，水路の損傷箇所数が増えていることなどが報告された。2014年に現地概査を実施した際，写真-2で示す滑落崖や写真-3のようにたて溝水路の変状が確認された。また，地すべり面中腹には側道箇所においてコンクリート舗装が高さ30cm程度盛り上がる変状や地すべりの末端には設計図面のない高さ2.5mのふとん籠が設置されていた。さらに，Aブロック頭部において，供用直後に作成された用地図(1974年)と地すべり発生後(2014年)に作成した平面図を重ね合わせた結果，図-4に示すようにAブロック外の用地杭はほとんど移動していないのに対し，Aブロック内の3つの用地杭だけが斜面下方に移動していた。その用地杭の移動量は約2.0mから2.9mであり，Aブロック頭部が地すべりにより移動したことがわかった。

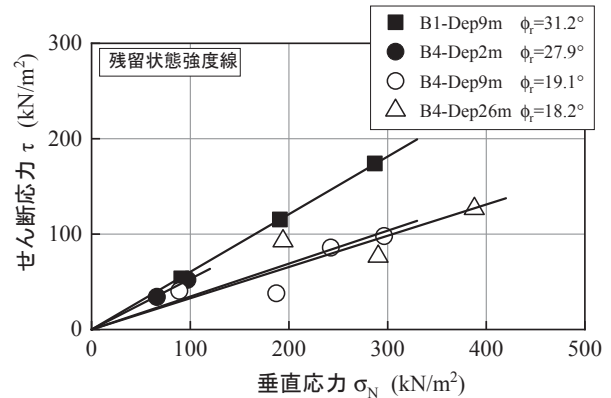
図-11 各試料の残留状態強度線

は最大せん断応力後の $\tau/\sigma_N-\theta$ 関係の計測値に双曲線近似的を適用し、その漸近値を τ_r とする方法を用いた⁸⁾。図-11 に各試料の残留状態強度線および残留状態内部摩擦角 ϕ_r を示す。見掛けの粘着力については、練返し再構成試料であり、かつ正規圧密状態であるので、0kN/m² とした。
