## レーザプロファイラデータを活用した高速道路に影響を与える溪流の危険度評価

## Trend Analysis in Mountain Streams Affecting Highways Using Laser Profiler Data

中村 淳<sup>1)</sup>, 柳迫 新吾<sup>2)</sup>, 中本 昌希<sup>3)</sup>, 村上 豊和<sup>4)</sup>

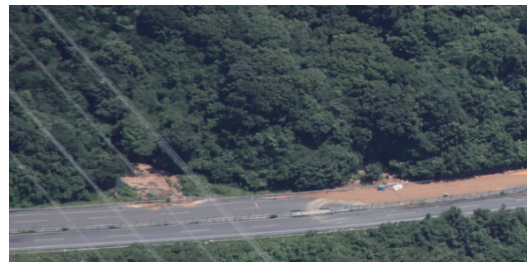
写真-1 平成30年7月豪雨での小規模渓流の崩壊状況

NEXCO 基準<sup>45)</sup>の机上評価は、流域面積1ha以上の渓流を対象とし、高速道路の横過条件、土砂移動形態、地質条件および発生流域面積による渓流危険度評価を行っている。一方、写真-1に示すとおり、平成30年7月豪雨などでは、小規模渓流からの被災事例も確認されている。しかし1ha以上の渓流のような渓流危険度評価<sup>45)</sup>は確立されていない状況にある。
