変成岩分布域の土砂災害リスクとその地形的特徴

— 山口県防府市富海地区を例として —

Sediment Disaster and Geomorphic Feature of Metamorphic Rock Distribution Area

-A Case Study of Tonomi, Hofu City, Yamaguchi Prefecture, Japan-

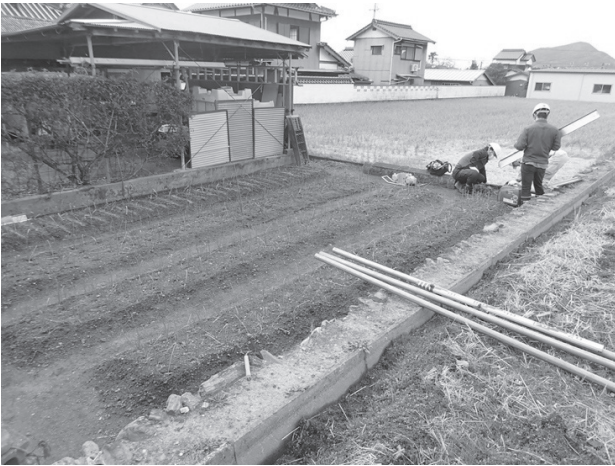
写真-1 富海地区の調査前の現地状況（北東より）

筆者らは、2021年10月25日に防府市富海の新川右岸を中心に踏査を実施し、ジオスライサー調査が可能な地点を探った。国道2号線の北側では、水田が広がるものの、円礫が多数確認されたことから、ジオスライサー調査には不向きであると判断された。2号線の南側では、堆積物中の礫があまり顕著ではなかった。海蔵寺の北側に小区画の畑があり、地権者に確認したところ、調査の許可を得ることができた。ジオスライサー調査は、2021年12月8日に実施した。調査地の現況は畑であるが（写真-1）、地権者によると、西および北側に広がる水田と同様に、以前は水田として利用されていた。ジオスライサーの結果によると、地表から20 cm程度が耕作土となっている。この下位が以前の水田耕作土に相当すると考えられる。

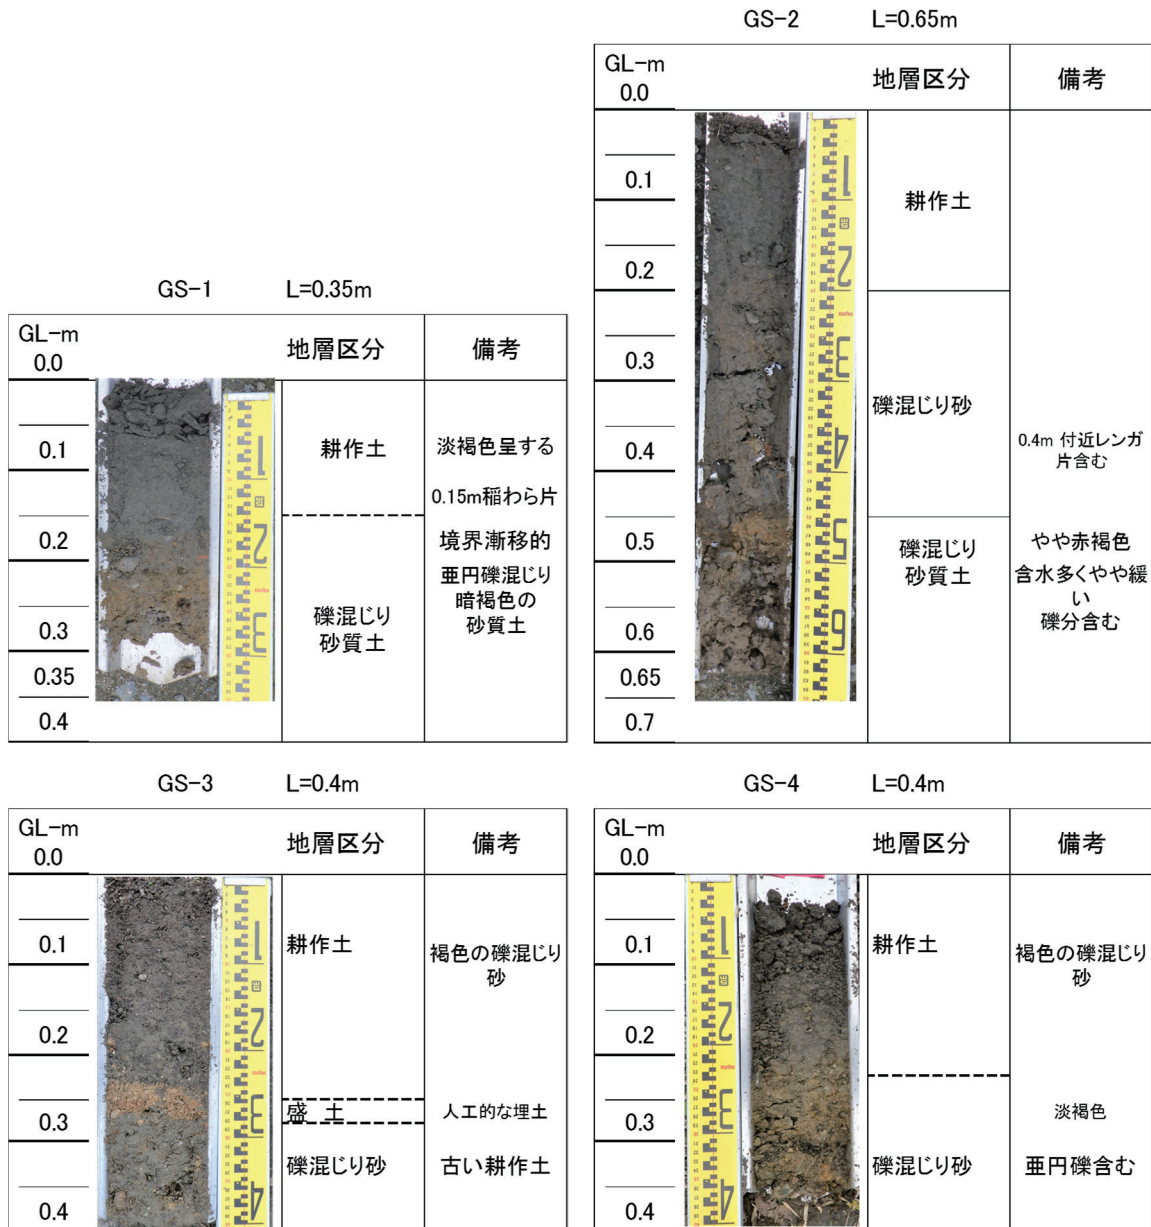
図-3 各地点における試料写真と柱状図 (左上：(a)GS-1, 右上：(b)GS-2, 左下：(c)GS-3, 右下：(d)GS-4)

富海地区および戸田地区の調査では、ハンディータイプのジオスライサー (サンプラー長 2 m) を用いて各地区で 2 本の合計 4 本の堆積物試料を採取した。試料の採取状況の一例を写真-2 に示し、それぞれの試料写真と柱状図を図-3(a)~(d) に示す。GS-1,2 は富海地区、GS-3,4 は戸田地区となる。

GS-1 地点では長さ $L=0.35$ m の試料を採取した。地表から $GL=0.15$ m までは淡褐色を呈する耕作土であり、 $GL=$

0.15 m 付近に稲藁片を含んでいる。その下位は亜円礫を含む暗褐色の砂質土で、耕作土との境界は漸移的である。これより下は礫を含む地層のため、いくつか場所を変えてサンプリングを試みたが、採取不能であった。

GS-2 地点では L=0.65 m の試料を採取した。地表から深度 0.2m までは灰褐色を呈する耕作土である。その下位は暗褐色の礫混じり砂で、GL-0.4 m 付近にレンガ片を含んでおり、人工的な地層のかく乱の可能性はある。GL-0.45 m 以深は礫混じり砂質土で、含水分のやや多い地層であった。

GS-3 地点では、L=0.4 m の試料を採取した。このうち地表から、0.25 m までは褐色を呈する耕作土で礫混じり砂よりなる。GL-0.23~0.28 m 付近には赤褐色の砂質土を挟んでおり、これは地権者の話では、10~20 年くらい前に建物の解体時に発生した壁土を入れたもので、人工的

な埋土層である。GL-0.28 m 以深は、亜角礫を含む淡褐色の礫混じり砂で、古い耕作土である。これより下は礫を含む地層のため、採取不能であった。

GS-4 地点では L=0.4 m の試料を採取した。地表から 0.22 m 付近までは暗褐色を呈する耕作土で直径 5 mm 程度の小礫を含む、礫混じり砂よりなる。GL-0.22 m 以深は直径 1~2cm の亜円礫を含む礫混じり砂であり、やや粘土分を含む。これより下は礫を含む地層のため、採取不能であった。

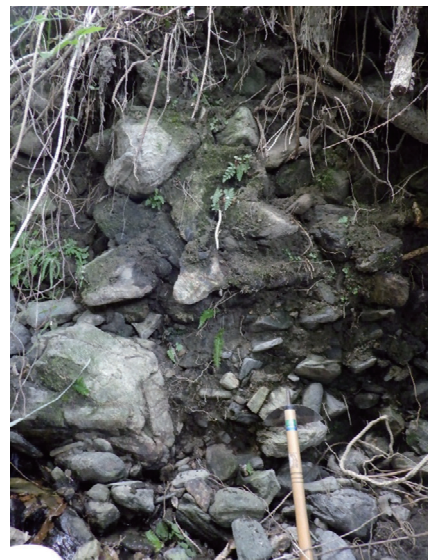
写真-3 戸田地区の溪流沿いの石礫の堆積状況

いずれの地点でも、年代測定用の炭化物試料を採取することができなかった。また、土石流により形成された土層を確認することはできなかった。しかしながら、戸田地区の調査箇所近傍の溪流沿いの露頭観察では直径 10~20 cm 程度の石礫が 1 m 以上の層厚で確認されたことから(写真-3)、その存在は否定されるものではないと考える。

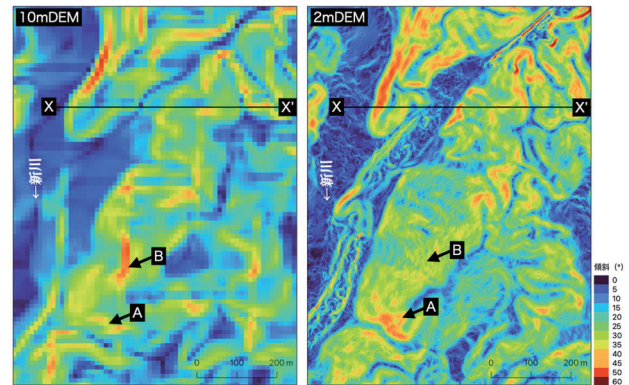
図-13 10 m DEM (左) と 2 m DEM (右) における傾斜量図の比較

もとの地表（現実の）をとらえた時期も異なることから、それらに伴う差が必然的に存在する。ここでは、その評価ではなく、地形の捉え方に着目したい。図-13に10 m DEMと2 m DEMで作成した傾斜量図を示す。標高値のサンプリングが精細である2 m DEMでは、地形表現が細かいため、斜面の中でも特に急になっている範囲がどこか、その程度はどれくらいであるのかを読み取ることができる（例えば、図-13のA）。また、Bのように、10 m DEMでは周囲よりも急斜面となっている箇所が、2 m DEMでは尾根の張り出しがあり周囲よりも急であるものの、その程度は40°以上となっていない。一方で谷底平野に近い場所では、2 m DEMの方が、急斜面が続いているとみなしている。同一測線上（図-13のX-X'）で標高値を見比べると、10 m DEMと2 m DEMの間には、ほぼ一致するところもあるものの、2 m DEMの凹凸を10 m DEMで均すように系統的にずれているのではないことが分かる（図-14）。特に、ずれが大きいのは、山麓などの斜面下方～谷の部分で、逆に、尾根（ピーク）の位置は、谷の部分ほどは大きくずれていない。一方、傾斜から小河川（新川）の位置を確認すると、10 m DEMでは視認できるのに対して、2 m DEMでは判読が難しい。図-15の谷の抽出結果についても、同様の指摘ができる。筆者らが縮尺1/2.5万地形図を地域の特徴をつかむ第一の資料として調査等に用いてきた経験からみると、本地域における河川や谷の再現性は10 m DEMの方が高いと感

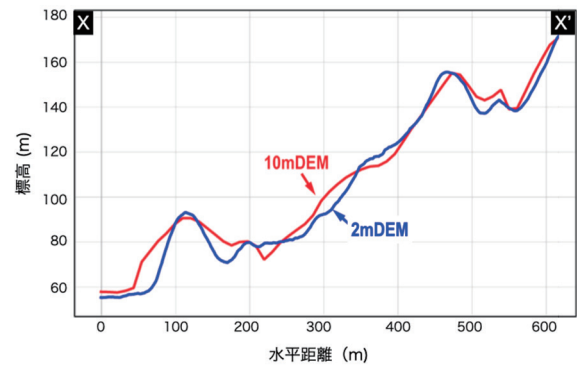
図-14 同一測線上の標高値の違い（赤線：10 m DEM, 青線：2 m DEM）

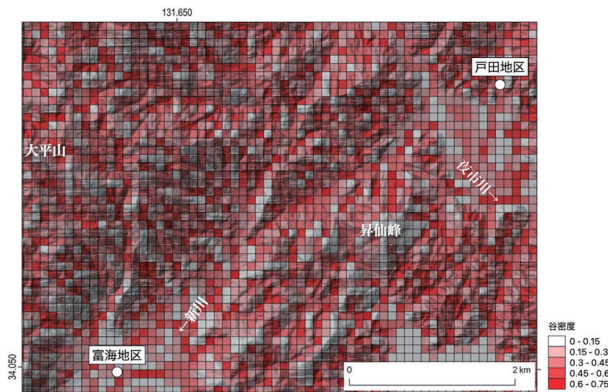
図-16 10 m DEM を基に算出した谷密度

じ、抽出結果の図もそのように映る。しかし、図-16のように、10 m DEMでとらえた谷の密度を100 mグリッドで表現しようとするとき、本地域の河谷の再現性が大きく崩れる。
