## 俵山・豊田道路における関門層群への対応

Design of the Tawarayama-Toyota Road constructed on the Kanmon Group: A Case Study

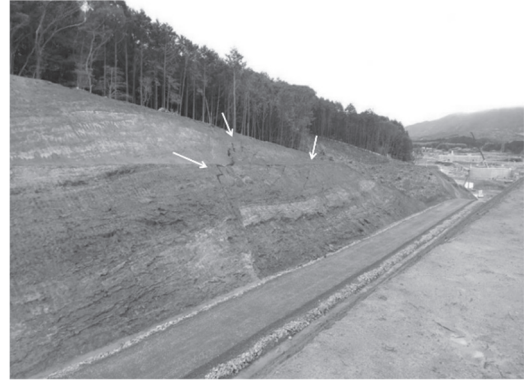
写真-1 亀裂発生直後

度に切土法面に亀裂が発生した。亀裂の範囲は、横幅25m、高さ6m程度であり、主に風化した赤色泥岩が分布している。

発生地点は、下関市豊田町地内の切土法面で、本線を活用した進入路を先行整備するための暫定切土法面で、亀裂発生位置の法面は、切土高さ9m、法面勾配1:1.0で、岩はなく概ね土砂の区間となっている。

現地施工を令和3年1月頃に行い、同年3月5日に亀裂を確認（写真-1）。施工から亀裂確認までの短期間に大きな降雨、積雪等の外的誘因も考えられない中で亀裂が発生した。

工事中進入路としての機能を確保するため、シート遮水、大型土のう等で応急対策を施し、工事車両の通行を確保した。

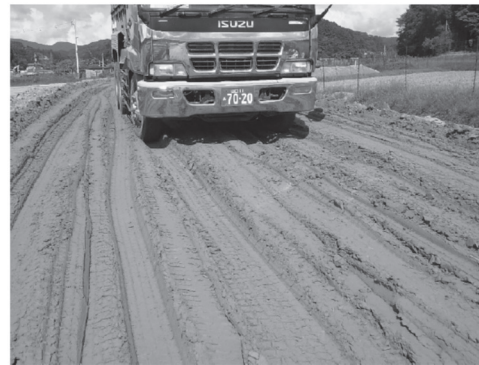
写真-2 ダンプトラック走行状況

自然含水比のコーン指数は25回突固めで775kN/m<sup>2</sup>と中位の値を示すものの、建設機械のトラフィカビリティとコーン指数の関係で示されるダンプトラックの走行に必要なコーン指数1200kN/m<sup>2</sup>を大幅に下回る結果であり、現地実走（写真-2）においても、わだち掘れが多数発生しダンプトラックが定常走行することが不可能な状態であった。
