2018年7月豪雨により崩壊した傾斜30度未満の崩壊斜面の機構解明

Cause and Mechanism of Slope Failure with a Gradient of Less Than 30 Degrees Due to Heavy Rain of July 2018

井上 真 Makoto INOUE ((株)ウエスコ)
 西垣 誠 Makoto NISHIGAKI (岡山大学名誉教授)
 鈴木茂之 Shigeyuki SUZUKI (岡山大学自然科学研究科)
 木村隆行 Takayuki KIMURA ((株)エイト日本技術開発)
 笹井友司 Yuji SASAI (中電技術コンサルタント(株))

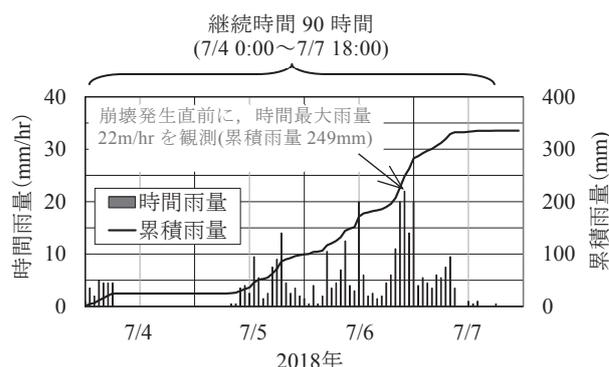
図-1 岡山地方気象台の雨量記録(2018年7月)²⁾

図-1に示す崩壊地近傍の岡山地方気象台観測記録によると、時間最大雨量は、崩壊が発生したとされる7月6日22時直前の22mm/hrであったものの、それまでの72時間雨量は249mmと、1976年9月の325mmに次ぐ観測史上2位の長期降雨イベントであった²⁾。また、豪雨前2ヶ月間の先行降雨量を加味すると、2018年は約530mmであり、1976年の約490mmに比べて多いことが特徴として挙げられる。

は、図-6 に示す 2 箇所 のボーリング孔内観測水位を基に、地表面に表土が分布する斜面上方は表土下面、その他斜面下方は地表面に水頭固定した定常解析により設定した。また、降雨条件としては、図-1 に示す崩壊地近傍の岡山地方気象台の 2018 年 7 月 4 日 0 時～7 月 7 日 18 時までの観測雨量を考慮しており、蒸発散は考慮していない。飽和透水係数は、表-5 に示すとおり、表土については表-2 に示す室内透水試験 (変水位) の結果より設定し、基盤は表土より 2 オーダー下げた透水係数を仮定した。不飽和特性は、表-5 の飽和透水係数より、表土・基盤ともに難透水性の地盤に適用される、既往の試験結果に基づき設定された図-23²³⁾を用いる。

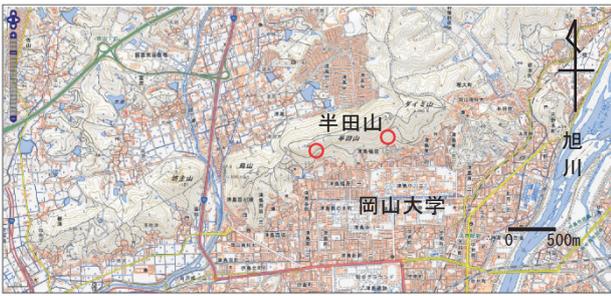
図-2 半田山位置図(国土地理院³⁾に加筆, ○崩壊箇所)

斜面崩壊は、図-2 に示す半田山南側斜面の2箇所(東側と西側)で発生した。東側崩壊箇所の規模は、幅 20m、長さ 75m、深さ 2.5~3m 程度であり、写真-1 に示すように斜面末端部に土砂が堆積したものの、家屋被害はなかった。なお、斜面末端にはパイピング跡が確認された。一方、西側崩壊箇所の規模は、幅 45m、長さ 170m、深さ 2m 程度であり、写真-2 に示すように土砂が斜面末端部まで到達して家屋へ土砂が流入したものの、住民は救出されて無事であった。

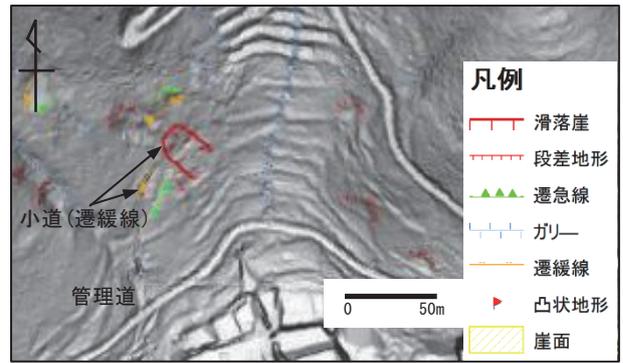
図-3 崩壊前の東側斜面(撮影 2014 年 3 月 22 日)

半田山の尾根を含む広範囲の LP データから作成した傾斜量図により微地形の判読を行った。なお、当地は落葉樹が多く、葉が茂る前の撮影であったため、地形データへの植生影響は少なかった。崩壊後の傾斜量図に基づき地形判読した結果を、崩壊前に撮影した傾斜量図に示す(図-3、図-4)。崩壊前後の傾斜量図より、崩壊箇所には、北東-南西方向に遷緩線が横断し、遷緩線の谷側は、部分的に遷急線となる地形変化点(以下、地形変化点と称す)が確認できた。現地調査の結果、遷緩線付近は旧管理道と思われる小道となっており崖錐が堆積していることがわかった。

8箇所の簡易動的コーン貫入試験地点のうち、最も風化土層が厚かった地点はEK-7地点であり、層厚2.44mであった。EK-7地点は、小道沿いに位置しており地形的に遷緩線となる。遷緩線付近は、重力による落下の影響が減り、比較的崖錐堆積物が厚く堆積しやすい場所である。図-3に示すように崩壊範囲内にも遷緩線が認められるため、崩壊前は崖錐堆積物が比較的厚く堆積していたと考えられる。

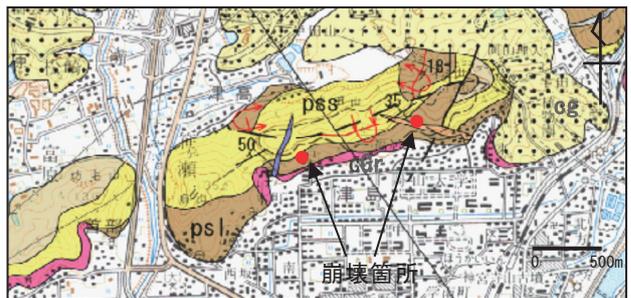
図-5 半田山周辺の既往地質図⁴⁾

半田山は、東北東-西南西方向に伸長する標高 140~160m 程度の丘陵地である。図-5 の既往地質図によると、調査地の地質は、白亜紀後期の粗粒花崗岩類(cGr, coarse-grained granites)の上盤に古生代の泥岩(psl, pelitic rock)、その上位に砂岩(pss, psammitic rock)が分布する。また、東部には円礫からなる古第三紀の山砂利層(cg, gravels and coarse sand)が分布する。崩壊地の岩石は深海で堆積したと推測される泥岩で、粘土にシルトの平行な葉理を伴っている(写真-3、写真-4 左側)。花崗岩が貫入した際に受けた熱によって変成しホルンフェルス化しているため、風化していない岩盤は堅硬である。また、顕微鏡下で観察すると熱変成によって黒雲母が多く形成されており(写真-4 右側)、後述する X 線回析の結果、黒雲母は熱水変質および風化によってパーミキュライトに変質していることが判明した。このパーミキュライトは水を含むと膨張するため、変状や流動化しやすい傾向がある⁵⁾。

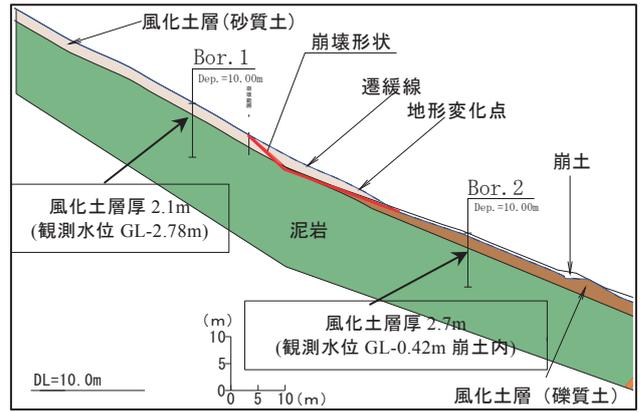
図-6 東側崩壊斜面推定地層断面図

東側崩壊箇所縦断方向で災害復旧工事のために実施された既往調査ボーリング結果によると、風化土層厚は、図-6に示すように滑落崖直上部は2.1m (Bor.1)、中腹部は2.7m (Bor.2)である。Bor.1地点の風化土層は礫混り砂質土で、図-7に示すようにN値5 (GL-0.65~-0.95m)と31 (GL-1.15~-1.45m、礫打ち修正N値18)であり、本層で崩壊が発生した。Bor.2地点の風化土層は礫質土からなる旧崩積土でN値50以上を主体とする。

2次元浸透流解析は、図-6 の東側崩壊斜面を対象に、図-22 に示す解析モデルにより行った。なお、解析モデルでは、図-6 の風化土層 (砂質土) を表土、その他を基盤と定義している。解析手法は、二次元 FEM 飽和・不飽和非常浸透流解析²²⁾ とし、地表面を降雨浸透境界、側方下流側は地表面を水頭固定とした静水圧分布を与え、側方上流側とモデル底面は不透水境界とした。初期水位

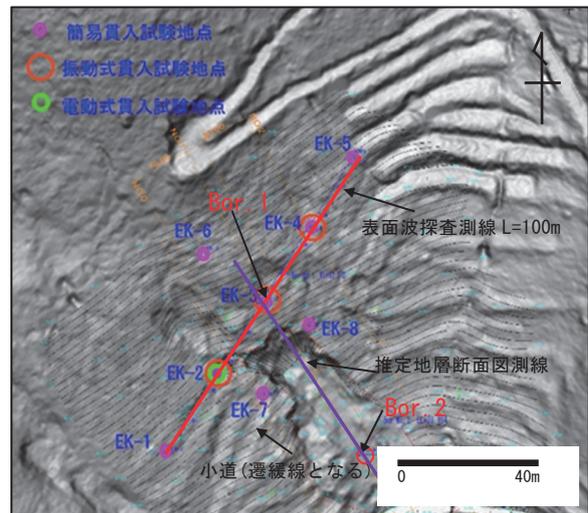
図-8 東側斜面崩壊頭部 調査地平面図

表面波探査は、地表付近に沿って伝播する表面波の一つのレイリー波を用いて、その伝播速度から地盤の速度構造を解析により求める手法である。レイリー波の伝播速度は一般にS波速度Vsの0.9~0.95倍とされ、Vs構造を求めることができる。今回、地表部に分布する風化土層の分布を推定する目的で、Bor.1地点を中心に、ハンマー打撃により起震し測線長100mで実施した。測線位置は図-8に示すとおりであり、Bor.1地点の速度分布を図-9に示す。

風化土層の分布を推定するために、図-8の表面波探査測線を中心として、EK-1～EK-8の全8地点で簡易動的コーン貫入試験を実施した。また、3地点で振動式貫入試験⁶⁾と、1地点で電動式貫入試験を試行した。振動式貫入試験は、草刈り機のエンジンを利用した機器であり、5000回/分の振動打撃を与えて、コーンを貫入させる方法である。電動式貫入試験は、電動削岩機を利用した試作の貫入試験機を使用した。各サウンディング試験結果を表-1に示す。簡易動的コーン貫入試験、振動式貫入試験、電動式貫入試験の深度とBor.1地点の風化土層厚(GL-2.1m)を照合すると、崖錐堆積物の礫の影響により、サウンディング試験深度は浅く計測された。

崩壊箇所近傍の表層に分布する風化土の物理特性、力学特性、透水性を把握するために、東側崩壊箇所において乱れの少ない試料を採取した。採取方法は、写真-5に示すように板に長さ15cm程度の釘を打ち込んで試料を切り出す釘打ち込み法^{8),9)}とした。採取地点は、風化土層が比較的厚い図-8のEK-7地点とした。

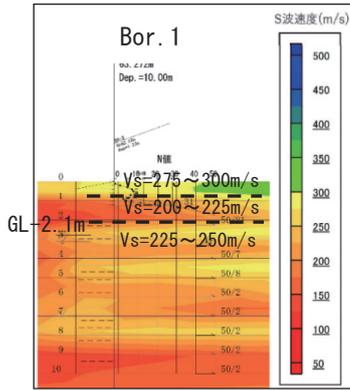
図-9 Bor.1 地点 表面波探査結果図

Bor.1地点では硬軟の異なる表土と風化岩の地層境界がGL-2.1mにあり、速度分布もS波速度200~225m/sと225~250m/sの境界と概ね一致する。しかし、緩い表土が分布する地表の速度は、比較的速い275~300m/sであり整合しない。この理由として、本探査測線上には、地表

に崩壊跡の凹凸があることと、不均質に転石を混入する崖錐堆積物が分布し、探査前提条件の水平地層構造でないことが考えられる。

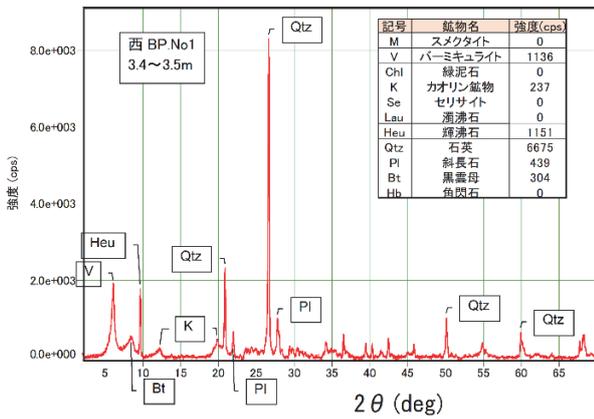
図-10 深度 3.4~3.5m 不定方位 X 線回折図

図-10、図-11に、バーミキュライト含有量の多いD級

岩盤の深度 3.4~3.5m 試料の X 線回折図を示す。図-12 にはボーリングコアの分析結果を示すが、含有 3 鉱物(K: カオリン鉱物, V: パーミキュライト, M: スメクタイト)の分布により、表-3 に示すように岩盤は 4 層(強風化帯, 風化帯, 弱風化帯, 変質帯), 崖錐 1 層の全 5 層に区分され, Zone I~V と定義した。

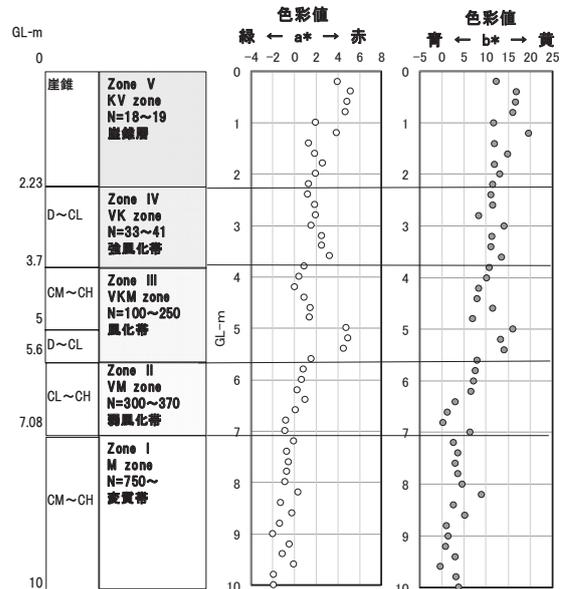
図-13 色彩変化図 (a* b*)

また、分光測色計を使用し、ボーリングコアの色彩を 20cm ピッチで測定した a*b* の色彩座標値 (a*: -60 緑 → +60 赤, b*: -60 青 → +60 黄) の変化分布図を、図-13 に示した。

Zone I~V の色彩変化については、地表ほど酸化色(赤・黄)が大きくなり、図-14 に示す a*-b* の相関図では、正の相関があることが判る。ここで、b* の色彩と鉱物重量% の相関を図-15 に示す。風化岩のパーミキュライトや崖錐のカオリン鉱物は、b* と重量% に正の関係が認められる。一方、崖錐内のパーミキュライトは負の関係が認められる。これは、崖錐内でパーミキュライトがカオリン鉱物に変化しているため、崖錐内でのカオリン化作用が顕著であることを示す。また、スメクタイトも負の相関であるのは、深部の還元色であるほど含有量大きいことを示し、スメクタイト化作用が深部からの温水変質作用によるためと考えられる。つまり、変質は下から、風化は上から作用し、その双方が混在していることを示す。

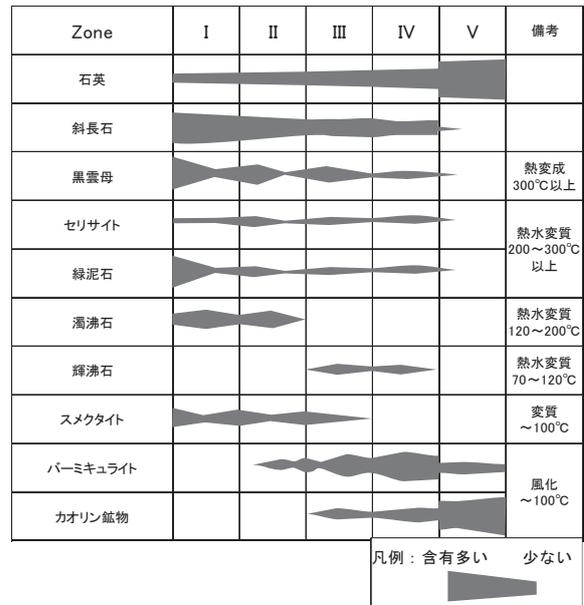
図-16 鉱物区分図

ここで、鉱物生成変化を把握するために ZoneI~V の X 線回折結果を踏まえた鉱物区分図を図-16 に示す。

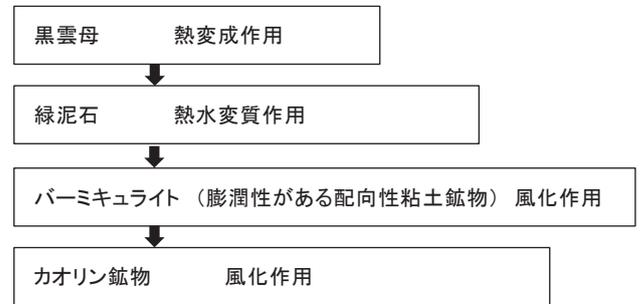
図-17 鉱物変化の過程

現地の地史の視点からみた鉱物学的構造は、図-17 に示すようにホルンフェルス化で生成された黒雲母が緑泥石に変質し、さらに風化過程で吸水膨潤性に富むパーミキュライト化したことで、吸水性が高く強度の低い風化土が形成され、斜面の開析が進行したものと考えられる。

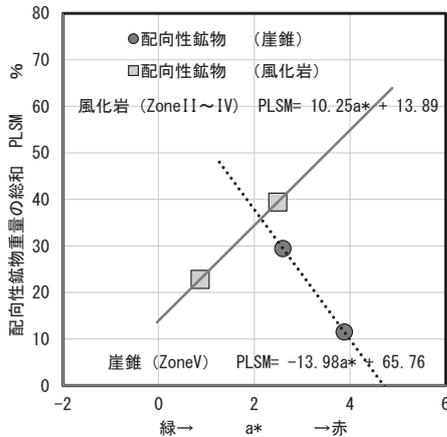
図-18 色彩値 a* と PLSM の相関

ここで、表-4 に示すように X 線回折による鉱物量比から、配向性粘土鉱物の総和 PLSM (パーミキュライト+スメクタイト+輝沸石+濁沸石+緑泥石+セリサイト+黒雲母) を求めた。また、図-18 に示すように、色彩値 a* と配向性粘土鉱物の総和 PLSM の相関式を求めた。

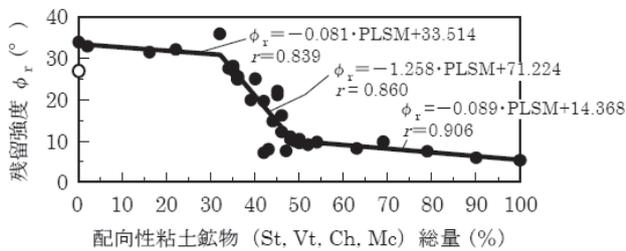
図-19 残留強度 ϕ_r と 425 μ m 以下試料中の配向性粘土鉱物 PLSM (St, Vt, Ch, Mc) 総量の関係¹⁴⁾

図-19 に中村の配向性粘土鉱物と残留強度 ϕ_r の関係¹⁴⁾を示すが、図の式により残留強度を試算した。また、図-20 に示すように、色彩値 a* と N 値の相関式を求め、他に色彩値 b* との相関式による N 値を求めて両者を平均し、図-21 に示す 20cm ピッチの N 値の分布図を作成した。図-21 では、その N 値から正規化 N_i を求め、土研の

式¹⁵⁾ ($\phi = 4.8 \ln N_1 + 21$) で求めた内部摩擦角 ϕ も示している。なお、 ϕ_r と ϕ は排水条件になる。図-19 に示すように配向性粘土鉱物が 32% 以上になると、残留強度が極端に低下する現象が報告されており、崖錐層下端で配向性粘土鉱物が 39.2% と推定されたことから強度低下が著しいと考えられた。配向性粘土鉱物は強風化岩中もかなり多いが、正規化 N_1 の分布をみると、崖錐層下端が最も低く、土研の式の ϕ も境界部が低い。強風化岩中はまだ残積して乱れていないと考えられることから、残留強度 ϕ_r の評価はできないと考えられるため、崖錐層の下端が残留強度 ϕ_r も低く正規化 N_1 も低いので、この境界部が最もすべり面になり易いと考えられる。参考値としてこの境界部は $\phi_r = 21.9^\circ$ 、 $\phi = 37.0^\circ$ であり、この間に現地強度はあるものと想定される。この $\phi = 37.0^\circ$ は、前述の三軸圧縮

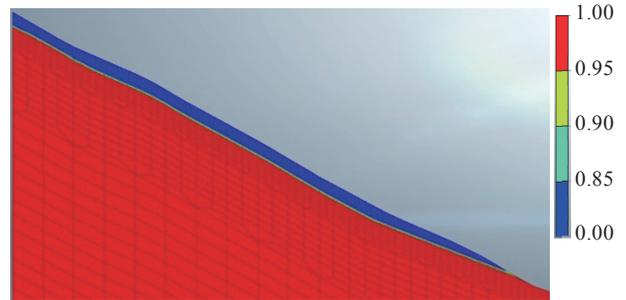
図-24 定常解析による初期の飽和度分布

定常解析による初期の飽和度分布を図-24 に、7 月 4 日 0 時から非定常解析による降雨開始 30 時間、60 時間、90 時間後の飽和度分布を図-25 に示す。また、降雨開始 90 時間後の総雨量 336mm に相当する短期的な集中豪雨として、時間 85mm が 4 時間継続した場合の飽和度分布を図-26 に示す。なお、飽和度 1.00 が地下水位面である。

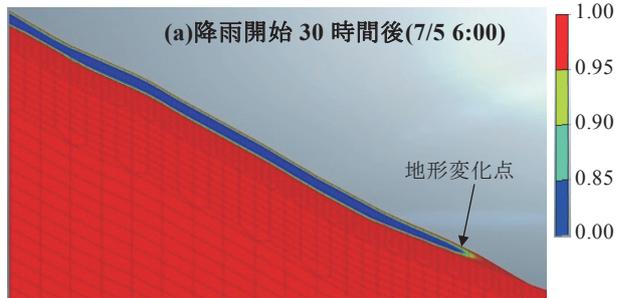
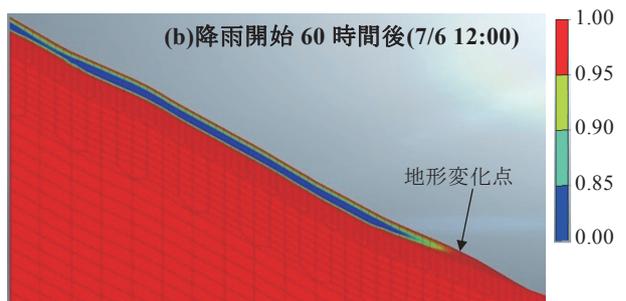
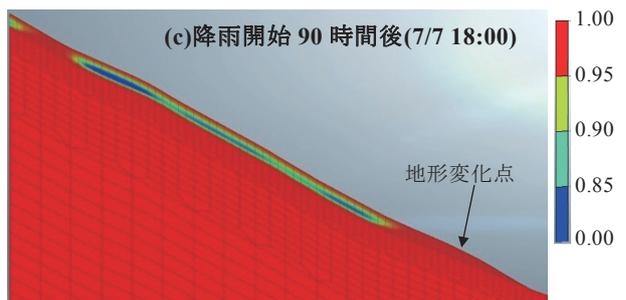
図-25 非定常解析による飽和度分布

図-25 の飽和域は、表土の最下端から斜面上部に向けて徐々に広がり、降雨開始 60 時間後 (7 月 6 日 12 時) には地形変化点よりも下部は飽和に至っている。また、当該斜面は、表土の飽和透水係数が $1.0 \times 10^{-7} \text{m/s}$ と小

く地中への降雨浸透速度が遅いため、地表面から下方に向けた飽和度の上昇が認められるものの、斜面中腹では2018年7月豪雨が完了した降雨開始90時間後(7月7日18時)においても、地表面からの浸透水が表土内の地下水水位に至っていない。さらに、図-25の降雨開始90時間後と図-26を比較すると、図-26の飽和域は表土最下端付近のみに留まっている。このことは、透水性の低い斜面では、短期的な集中豪雨に比べて、今回のような長期降雨の方が地下水水位上昇しやすいことを示唆している。

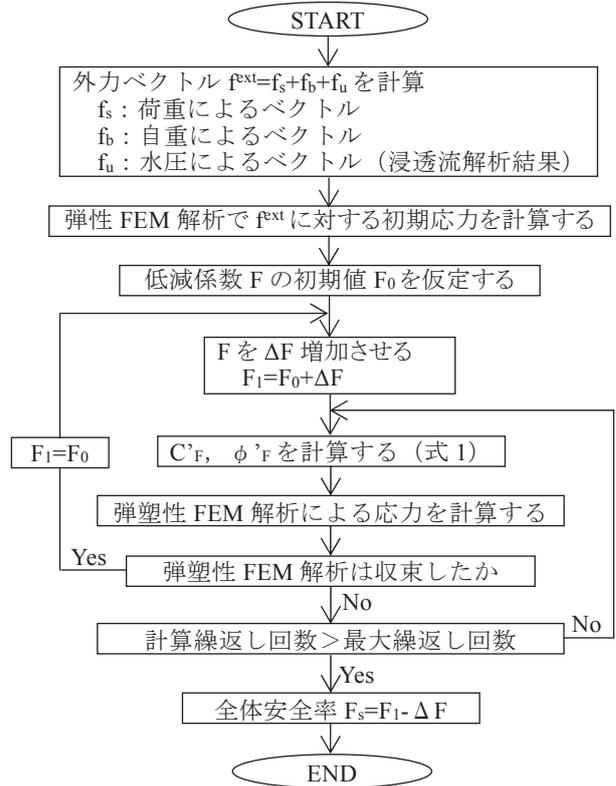
図-27 せん断強度低減法による応力解析フロー

浸透流解析各時間ステップのせん断強度低減法の計算フローは、図-27に示すとおりで、式(1)の低減したせん断強度を用い、斜面の自重や浸透水圧を外力とした弾塑性計算が、所定の最大繰返し回数内で収束する最大の低減係数 F を斜面の全体安全率と定義している。なお、浸透流解析結果の応力解析への反映として、自重によるベクトル f_b に不飽和域の飽和度の変化は考慮していない。また、水圧によるベクトル f_u には、不飽和域のサクシオンによる有効応力の増加も考慮している。この手法では、すべり線の定義は不要であり、計算で自動的に決定される。 F が小さな値の場合には、 C'_F と ϕ'_F が大きくなるため弾性応力状態となり、 F を段階的に大きくすると斜面に破壊が生じはじめてモール・クーロン式を満たすよう

図-28より、せん断強度低減法による降雨開始時点（7月4日0時）の安全率は1.1を上回っており、地形変化点下部の表土内が飽和に至る降雨開始60時間後（7月6日12時）に、1.05程度まで大きく低下する。その後、安全率は崩壊発生時刻とされる降雨開始70時間後の7月6日22時の約1.04、降雨完了時点7月7日18時の1.03程度まで徐々に低下している。次に、図-29より、せん断強度低減法による臨界すべり線は、地形変化点下方の表土内に認められ、参考に検討を実施した極限平衡法によるすべり線と整合することを確認した。また、極限平衡法による安全率は、地下水水位上昇に伴う間隙水圧の作用によって0.55まで低下し、せん断強度低減法の安全率と大きく異なる結果となった。この結果について、まず極限平衡法の安全率は、通常有限要素法に比べて小さいとされている³¹⁾ことと整合している。次に両者の安全率の違いについて、せん断強度低減法では地盤の透水性の違いが考慮されるが、極限平衡法では考慮されない。本斜面は透水性が低く、図-27に示す水圧によるベクトル f_u が高透水性地盤に比べて小さいため、せん断強度低減法の安全率は大きく低下しなかったものと推察される。

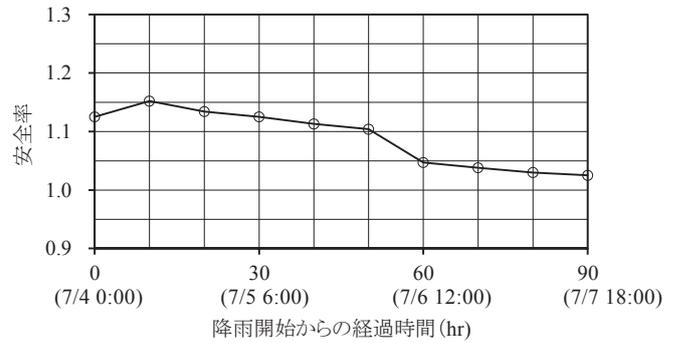
図-28 せん断強度低減法による安全率

せん断強度低減法による安全率の算定結果を図-28に、せん断強度低減法においてせん断ひずみの大きさにより表現される臨界すべり線を図-29に示す。なお、図-29に

以上のとおり、透水係数の試験個数、強度特性の推定精度や一様物性を仮定したこと、2次元解析であったことなどから、せん断強度低減法による浸透一応力連成解析結果は、安全率1.0を下回ることの完全再現には至っていないが、地形変化点下部が全域飽和することで安全率が大きく低下し、崩壊もしくは崩壊に至る直前の状態になったことが確認できた。また、30°未満の斜面でも地形変化点の把握が重要であること、地形変化点下方が1次崩壊し、その後、地形変化点上方の2次崩壊、3次崩壊を誘発した可能性を示唆できたと考える。

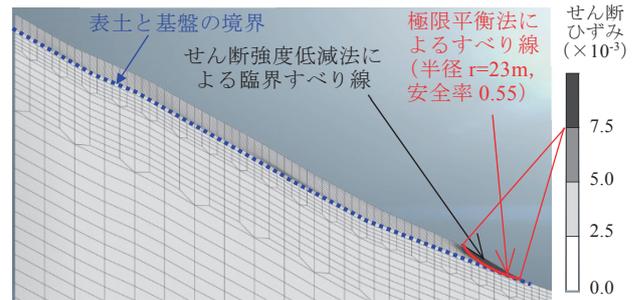
図-29 せん断強度低減法による臨界すべり線

は、参考として極限平衡法による最小すべり安全率とそのすべり線を併記している。ここで、極限平衡法は、地盤を剛体と仮定しモーメントのつり合いのみを考慮する簡便法であり、本検討では式(4)の円弧すべりを対象とした修正フェレニウス法を用いた³⁰⁾。
