山口県宇部市の古第三紀泥岩地帯における道路敷設工事に伴う問題点

A Few Problems during Road Construction in Palaeogene Mudstone in Ube, Yamaguchi

山口県宇部市の第三紀泥岩の丘陵地において山岳道路の敷設工事が行われ、その際の切土および盛土工事に際して発生した3種類の地盤被害とその対策工を記載した。その被害は1)基礎地盤の切取り時のすべり破壊と盛土の側方変形、2)豪雨による切土斜面の崩壊、3)盛土材としての泥岩の水侵食であり、いずれも規模は小さい。さらに泥岩の岩石学および土質工学上の諸性質を調べた結果を述べた。

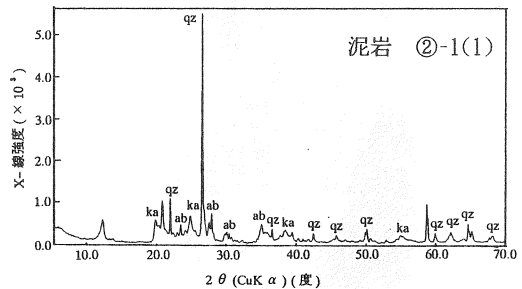
図-6 泥岩のX線回折図

図-6は泥岩のX線回折図を示す。この図から泥岩の主要な鉱物は石英、曹長石であり、その他にカオリナイトを含むことが分かる。写真-6は泥岩内に介在していた風化花崗岩質砂岩の偏光顕微鏡写真である。この写真に見られるように、石英、斜長石の大きい粒子間にそれらの破碎した小さい粒子が入り込んだ組織が認められるが、これが本岩石の大きな

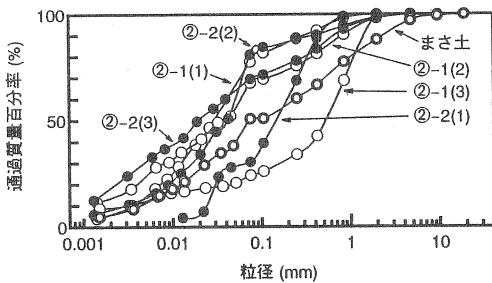
図-7 粉末にした泥岩の粒度分布

表-1は泥岩を粉末にした試料の土質工学上の諸物理定数を一覧表にしたものである。表には泥岩中の花崗岩質砂岩およびまさ土の同様の定数も示す。表中、②-2は今回対象にした斜面であり、②-1は前回に調査した斜面である³⁾。図-7は両者のそれぞれの試料の粒度分布曲線を示す。表-1および図-7から分かるように、互いがそれほど離れていない2つの斜面で採取した泥岩はもちろん、同じ斜面で採取した泥岩でもその物理定数や粒度分布が少しずつ異なることが分かる。また泥岩には石英粒子がかなり多く含有されているものもあり、その石英粒子の大きさが表中の最大粒径 D_{max} に相当する。さらに、粘土分含有率も0~31%といった広範囲にわたる。

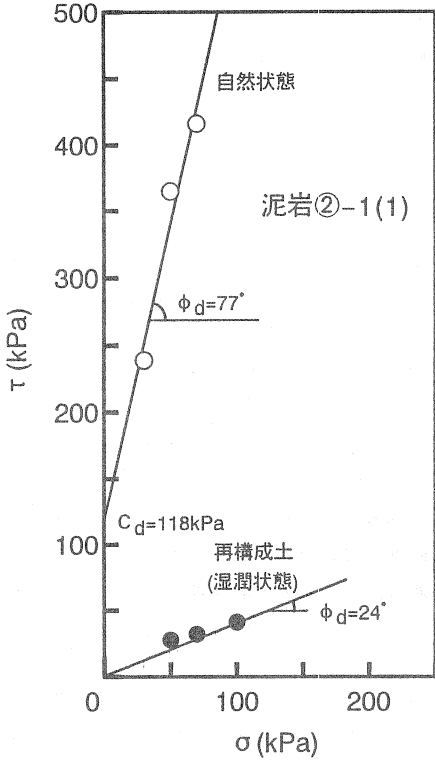
図-8 泥岩の一面せん断試験の結果

図-8から自然状態の塊状の泥岩(w=10%)の場合には内部摩擦角 $\phi_a=77^\circ$ 、粘着力 $c_a=118\text{kPa}$ が得られているのに対して、再構成飽和土の場合には $\phi_a=24^\circ$ 、粘着力 $c_a=0$ 度となり、粘着力が完全に消失していることが分かる。この結果から、泥岩の細粒化と吸水によって強度が著しく低下すると言っていることができる。とりわけ粘着力の低下が大きい。

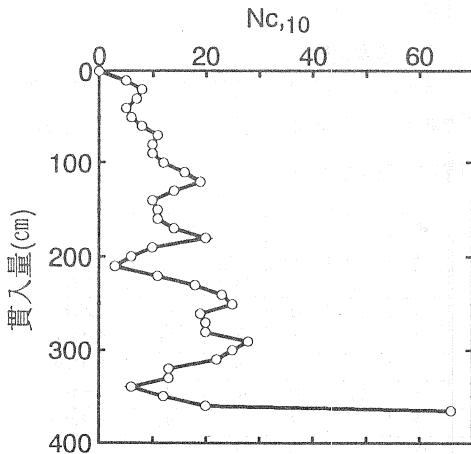
図-9 切土斜面②-2の簡易N値(Nc,10)

図-9は写真-3に示す位置で行った斜面調査用の簡易貫入試験から得られた簡易N値(Nc,10)の深さ方向分布を示す。

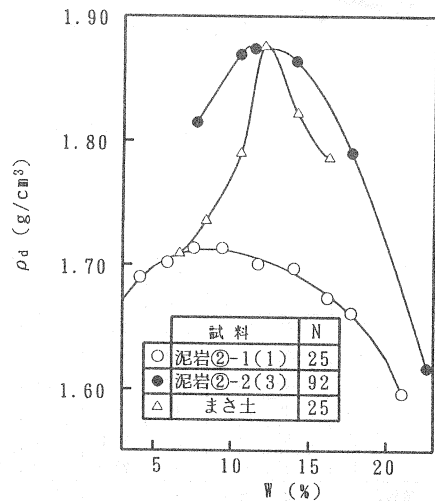
図-10 泥岩およびまさ土の締固め試験結果

図-10から泥岩の場合も他の土と同様に締固め回数が多いほど、すなわち締固めエネルギーが大きいほど最大乾燥密度 ρ_{dmax} が大きく、また最適含水比 w_{opt} も大きくなるのが分かる。また同じ締固めエネルギー(N=25)の場合、泥岩の ρ_{dmax} は $1.87g/cm^3$ であり、まさ土は $1.71g/cm^3$ であって、泥岩の締固め度は、山口県下で各種の盛土・路盤材などに汎用されるまさ土⁴⁾に比べて若干小さいものであるといえることができる。

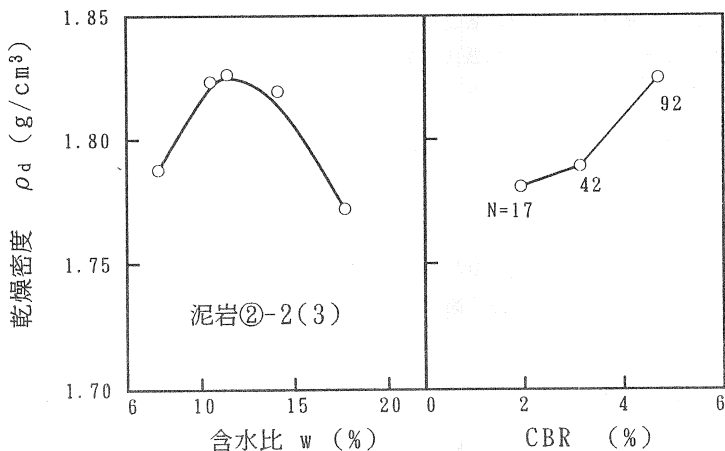
図-11 泥岩の修正CBR試験結果

図-11は修正CBR試験の結果を示す。この結果から得られる最大乾燥密度の90~95%以上($\rho_d=1.68\sim 1.78g/cm^3$ 以上)の施工管理密度に対する修正CBR値は図-11からは求めることができない。しかし、所要の締固め度に対するCBR値は最大でも5%であり、この値は路盤材に用いられる一般の土に比べると一桁も小さいものであることが注目される。泥岩は細粒化と水浸によって著しく強度が低下することを先に示したが、同様に泥岩の修正CBR値は細粒化と水浸によってきわめて小さい値となることが示された。
