## 液状化に伴う矢板岸壁の変形プロセス

The Process of Deformation in Sheet Pile-Quaywall due to Liquefaction

控え式矢板岸壁に関する大地震時の液状化被害事例4例について、その構造物被害の状況を整理分析した。分析の手法はいくつかの変形プロセスを想定し、単純梁などの既往の簡易モデルを用いて矢板の変形量や応力度に着目して、実測データと比較し、想定した変形プロセスの妥当性を吟味した。その結果、完全液状化が発生した場合には泥土圧を作用させた単純ばりの簡易モデルにてある程度の被害予測が可能であることが判った。さらに、岸壁全体がはらみだし、大変形を起こした場合には定量的な被害予測が可能な簡易モデルを設定することはできなかったが、その変形プロセスを想定した。

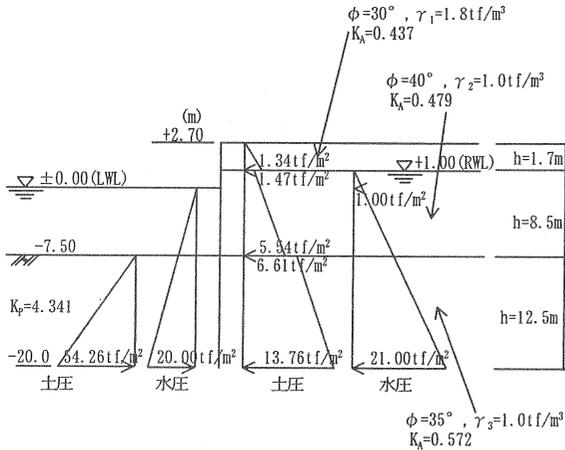
現設計 (地震時)  
図-18 外力の算定図

・試算) この事象について、矢板を表-2に示す単純化した条件のもとで控え矢板のタイロッド位置と液状化層下端との間をスパンとする単純梁モデルとするとともに、図-18、図-19に示す外力の算定を行い、曲げモーメント、応力度等の検討を行った。ただし、液状化層下端位置はFL値よりFL>1となる層を境に定めている。

項目	条件
土 圧	現設計………物部・岡部 ( $K_h=0.2$ ) 今回の分析…RWL以浅、液状化層以深は現設計と同じ RWL～液状化層下端 …間隙水圧 (高さ×飽和重量)
潮 位	HWL +1.50m LWL ±0.00m RWL +1.00m 矢板式 RWL=LWL+2/3・(HWL-LWL)
内部摩擦角	+2.7m～+1.0m $\phi=30^\circ$ +1.0m～-7.5m $\phi=40^\circ$ -7.5m以深 $\phi=35^\circ$
単位体積重量	空中 $\gamma_1=1.8\text{tf/m}^3$ 、水中 $\gamma'=1.0\text{tf/m}^3$ 、 飽和 $\gamma_2=1.8\text{tf/m}^3$
測 線	SP.100

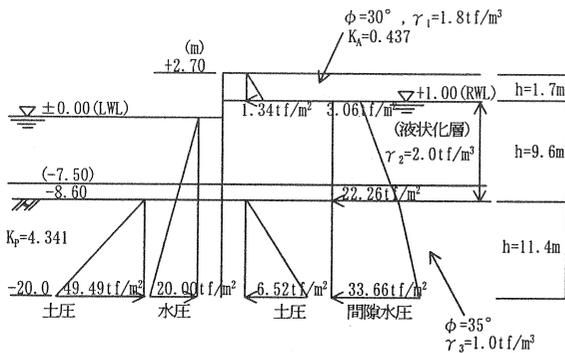
今回の分析 (液状化発生時)  
図-19 外力の算定図

・ 試算結果を図-20 および表-3 に示すが、被災現象と試算結果を対比すると次のようになる。

- 1) 矢板壁に発生する最大曲げモーメントは、水深 -4.0m で生じ、この位置での矢板応力度は降伏応力度を上回る。
- 2) タイロッドには、概ね2倍の応力が発生するものの許容応力度内である。
- 3) 控え工は、引き抜きに対して、規定の安全率を若干下回る程度である。

・ 解釈) これらの結果は、被災現象と概ね合致するものである。したがって、液状化に伴う矢板背後の側圧を泥土圧 (土圧係数を1.0 とした土圧) と考え、控え矢板のタイロッド位置と液状化層下端との間をスパンとする単純梁のモデルで断面力を算定すれば、被災現象をうまく説明できる。

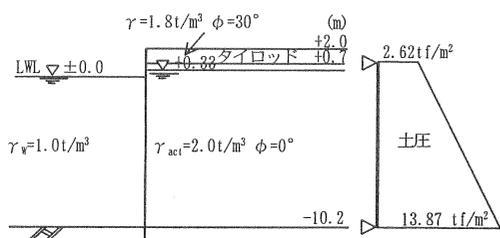
図-21 大浜2号岸壁モデル図

・試算) 矢板の破断が生じた大浜2号岸壁について、釧路港のケースと同様に図-21に示すように液状化層下端とタイロッド位置をスパンとする単純ばりに泥土圧が作用するモデルを適用した。ただし、液状化層下端位置はFL値より定めた。曲げモーメント分布は、図-22のようになり、最大曲げモーメントは $195\text{tf}\cdot\text{m}$ で、 $-7.0\text{m}$ 付近で生じている。又、このときの矢板の応力度は、 $5100\text{kgf}/\text{cm}^2$ となる。

・推測) 矢板の破断は、 $-5.0\text{m}$ から $-7.0\text{m}$ 付近で生じており、最大曲げモーメントの位置が実現現象よりわずかに下方となるが、ほぼこのモデルの適用で現象説明が可能である。

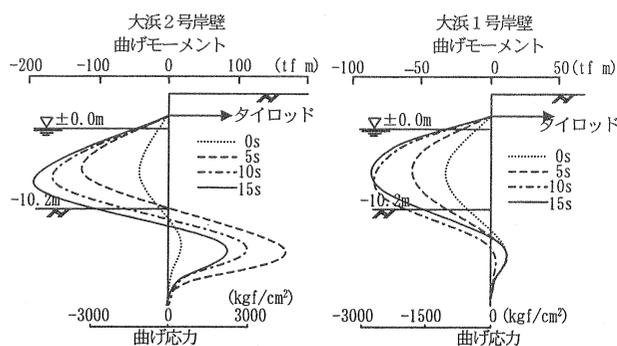
図-23 文献での解析値<sup>4)</sup>より引用

圧の係数を完全液状化時の 1.0 から、いくらか低減したケースについては、井合らが本現場での数値解析を行った文献<sup>4)</sup>の曲げモーメント分布 (図-23) に着目して0.7とした。試算結果は図-24のようになり、最大曲げモーメントの小さい順に(a)、(b)、(c)、(d)と符号を付けている。(a)、(c)は土圧係数を0.47、(b)、(d)は泥土圧の土圧係数を0.70としたものであり、(a)、(b)は下端の支持点を海底面とし、(c)、(d)は下端の支持点を曲げモーメント分布が文献の解析結果と同様になるように海底面からいくらか下方に下げたものである。

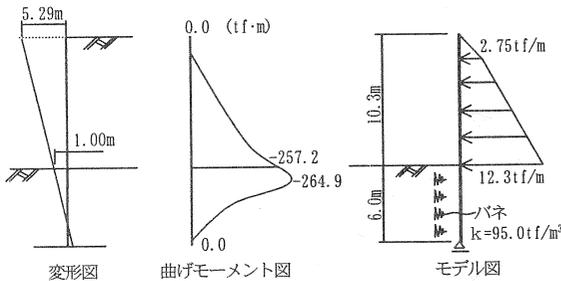
図-25 自立矢板によるモデル図

・推測) 本事例では、「矢板に破損等被害が生じていない。」という点と「矢板頭部水平変形量は5.2m 生じている。」という点を説明できるモデルとしてまず、頭部変形量に着目して、控え矢板の前面の抵抗が液状化によりゼロとなって自立矢板のような挙動となったのではないかと推測して計算を行った。

・試算) そこで自立矢板モデルとして、図-25 に示す平面骨組み解析にて試算すると、 $M=285\text{tfm}$ 、 $\sigma=12600\text{kg/cm}^2$ 、 $\delta=5.2\text{m}$  となった。このときの地盤バネは  $k=0.095\text{kgf/cm}^3$  であり、N 値に逆算して 1 程度である。

これらのモデルによる試算では、矢板が破損しないという事実と合致しない。
