2009年7月21日豪雨による山口県防府地区での土石流災害の実態 とその発生メカニズムの多角的検討

Debris Flow Disasters Occurred around Hofu in Yamaguchi Prefecture due to Heavy Rainfall on 21st July 2009 and Many-sided Investigations of their Mechanism

2009年(平成21年)7月21日、梅雨前線による集中豪雨により、山口県防府市を中心に土石流や崩壊が同時多発的に発生し、甚大な人的・物的被害が生じた。この土石流災害は、水に対して脆弱なまさ土・花崗岩地帯における観測史上記録的な豪雨により発生したものといえる。これを受けて、防府市の勝坂、下右田、真尾、石原など各地区の土石流の崩壊源頭部を現地踏査して、土石流の崩壊状況を調査し、崩壊源頭部で土試料を採取し、土試料の物理特性およびせん断特性を調べた。また、崩壊発生時の降雨特性を国土交通省等の降雨データを基に解析した。これらの結果をもとに、源頭部崩壊メカニズムについて地盤力学的検討を行った。本文では、これまでの調査研究の結果を総括して、土石流災害の実態とその発生メカニズムについて検討した結果について述べる。

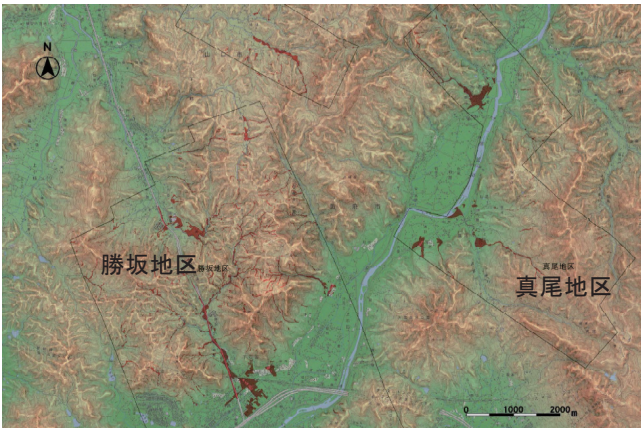
図-2 土砂災害発生域の赤色立体図

本災害は、溪流源頭部の崩壊が同時多発的に、起伏量が200~400m、斜面勾配が15°~30°の小起伏山地で発生し、崩壊土砂が土石流となり、いくつもの溪流からの土砂が合流しつつ駆け下り、佐波川の低地に至る形態であった。図-2に発生域の地形を立体的に見ることができる赤色立体地図を示す。本図は勾配が急なほど色が濃くなり、上方開度が大きくなるほど白くなるように配色している。すなわち、急な斜面は濃赤色に、緩やかな斜面は淡赤色になり、尾根は白く、谷は黒く見える。本図で勝坂地区と真尾地区を見ると、勝坂地区は、浸食による開析を強く受けているためか、多方向にやせ尾根が分布し、やせ尾根頂部から谷に向かって多数の小規模な沢が発達する状況が見られる。これらの沢はいずれも幅が狭く、長さは短い。本流源頭部の勾配は30°以上を示すが、本流溪床部の勾配は概ね15°までの緩勾配を示す。また、真尾地区は、南北に伸張する主稜線から幾つかの副稜線が分岐し、それらが円弧状に広がっている状況が読み取れる。この円弧状の稜線は下流にある急緩傾斜面と併せて古い時代に発生した大規模な崩壊滑落崖、と予想でき、滑落崖から下位の中腹斜面までには明瞭な沢地形を示さず、下流域にある緩斜面との地形変換線付近から突然に沢地形が現れる形状を示す。

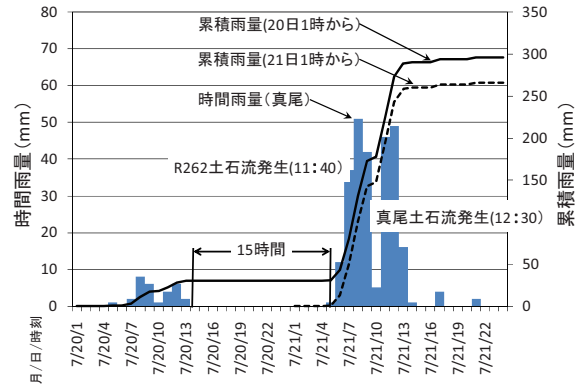
図-4 真尾観測所（国交省）の時間雨量と累積雨量

7月20日から21日にかけて、山口県の北の海上にあった梅雨前線に向かって湿った空気が流れ込み、前線活動が活発となった⁴⁾。図-4に真尾観測所（国交省）における時間雨量と累積雨量を示す。20日1時から21日24時までの時間雨量を示している。累積雨量は20日1時からと21日1からの両者を示している。真尾では20日午前7時から午後1時まで降雨があり、累積雨量は31mmであった。15時間ほど経過した後、21日未明から再び雨が降り始めた。21日の6～7時の時間雨量では真尾（国交省）で37mm、山口（気象庁）で36.5mmとなった。7～8時では美祢、山口、防府にかけて強い降雨の領域が広がった。8時の時間雨量は真尾で51mm、山口で74.5mmとなった。9～10時には萩、長門など日本海側で雨が強く降ったが、それ以外の地域では雨脚が一旦弱くなった。10時から再び雨脚が強くなり、11時の時間雨量は真尾で46mm、山口で53.5mmとなった。12時の時間雨量は真尾で49mm、山口で49.5mmとなった。その後雨雲は東へと進んで行き、降雨はおさまっていった。21日の日雨量は真尾で266mm、山口で277mm、防府（気象庁）で275mmとなった。真尾の日雨量は1979年以降では最大であった。また、防府も1976年以降では最大であった。この日雨量の確率年を求めると真尾および防府は150～200年程度と算出された。一方、山口は30～50年であった。山口と比較して防府での降雨は非常にまれな降雨であったといえる。図-5に21日0時から災害発生直前の12時までの総雨量分布を示す。総雨量が200mm

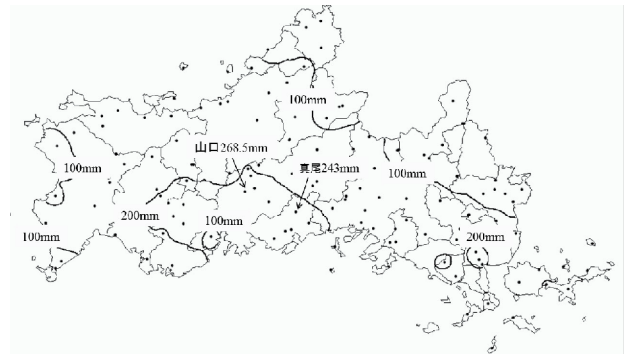
図-5 7月21日0時～12時までの総雨量分布

を超える領域内に美祢、山口、防府が含まれている。短時間に集中して土砂災害が発生した地域に雨が降ったことがわかる。また、図-1の地質図には、20日1:00～21日12:00までの総雨量コンターを併記しているが、同図から花崗岩分布域で260mm以上の降雨があった地域で土砂災害が発生していることがわかる。

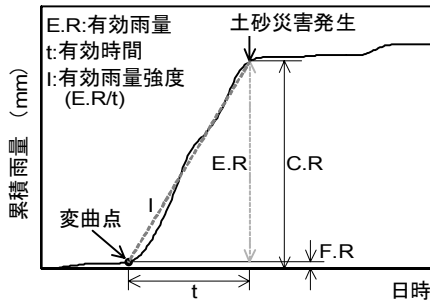
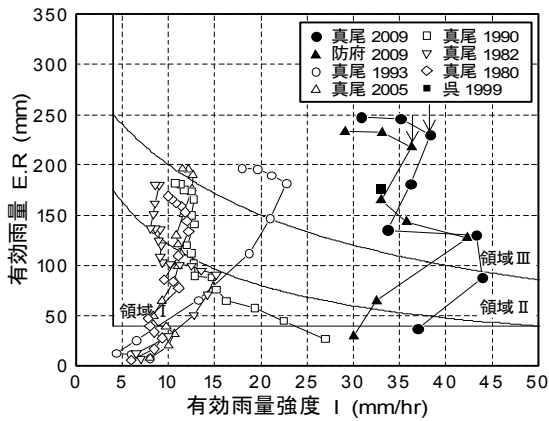
図-6 崩壊発生に至るまでの有効雨量および有効雨量強度の関係

図-6は今回の降雨特性を有効雨量E.Rと有効雨量強度Iとの関係⁵⁾で示したものである。ここで、図中に模式的に示すように、E.Rは変曲点から任意の時点までの積算雨量、IはE.Rを変曲点から任意の時点までの時間tで除したものをいう。また、変曲点は一連の降雨において雨量曲線が急激に立ち上がる時点の累加雨量曲線上の点をいい、1時間雨量で4mm以上の雨が降り始めた時点を目安としている。同図に示された3つの領域I、II、IIIは、1971年と1972年の土砂災害の記録に基づいて、発生する土砂災害の程度と関連付けられている⁵⁾。領域Iが「ほとんど土砂災害はおきない」、領域IIが「軽微な土砂災害がおこる」、領域IIIが「大きな土砂災害がおこる」である。今回の真尾の記録は早い段階から、領域IIに達し、最終的には領域IIIの中央に位置した。過去の記録に基づいた領域区分であるため、降雨記録の精度、防災対策の拡充などの理由で、最近の記録を十分に反映できないが、大規模な崩壊の発生を示唆している。この図には、先に述べた土砂災害時の降雨記録を含む過去

の真尾で記録された降雨記録5つと、1999年6月29日広島県呉市周辺で発生した土砂災害時の記録も示している。観測史上記録的な降雨であった今回の降雨記録は、過去のものよりも右側に位置し、有効雨量強度の大きさに特徴があることがわかる。前回の防府市で土砂災害がおきた1993年の記録も、最終的には有効雨量強度が大きくなり、領域IIIへ達していたことがわかるが、今回はそれを大きく上回っている。また、呉市での記録も領域IIIに達しているが、今回の土石流が発生した時間での降雨データを示す矢印よりもやや下側であった。

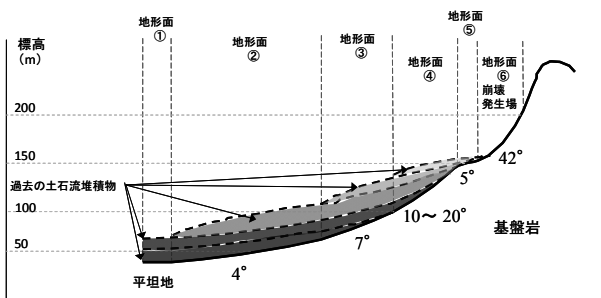
図-7 概略横断勾配と露頭から推察される過去の土石流履歴 (緊急調査団 小西純一氏作成)

石原地区では 2 つの土石流が発生し、写真-5 に示したように、東から石原 A、石原 B として区別した。石原 A 地区では、山頂付近の沢部横から源頭部を一つとする土石流が発生し、石原 B 地区では、山頂付近の沢部から源頭部を三つとする土石流が発生した。これらの土石流は少なくとも削剥長が 1km 以上の大規模なものであった。また、石原 A 地区の下流~中流域付近において、写真-10 に示すように、今回の土石流の流下によって侵食を受けた堆積層から、旧土石流堆積物が数層確認された。今回の流下による堆積物は見られず、侵食深さは 4~5 m 程度であった。堆積層は 3 層に区分され、過去の土石流による巨石が旧堆積層内に含まれているのが確認された。図-7 に、溪岸の露頭から推察される石原 A 地区の概略横断勾配と過去の土石流履歴を示す。年代は不明であるが、石原 A 地区では過去に数度、土石流が発生していたことが伺える。写真-11 に石原 A および B 地区での崩壊源頭部の状況を示している。石原 A 地区では斜面は約 40° の急勾配で、節理

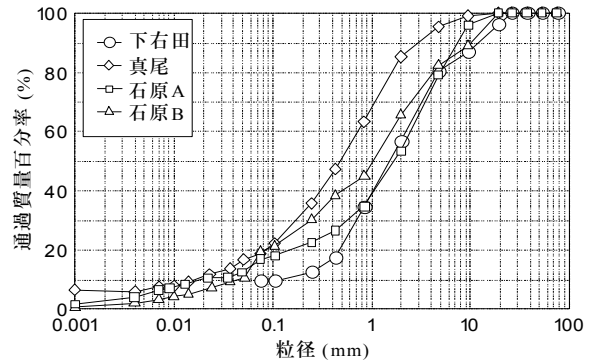
図-9 採取した土試料の粒径加積曲線

角は総じて豊浦砂のそれより高い．ここで重要な点として下右田の水中安息角は 37° であるのに対して，斜面勾配は 30° 以下であったことである．水中安息角が緩詰めせん断抵抗角とみなせば，実際のまさ土のせん断抵抗角よりも低い斜面勾配で崩壊が発生したことになり，力学的に矛盾する．このことは，不飽和土であった地山が飽和することで崩壊するというよりは，地盤内に発生した浸透圧により有効応力が低下して崩壊に至った可能性があることを示唆している．調査時に源頭部からの湧水を確認していることも，この崩壊メカニズムの確からしさを示している．また，源頭部で節理のある花崗岩が露頭し，新鮮な破断面をもつ岩片が多く散在していたことから，浸透圧の作用が引き金となって，節理を持った花崗岩の弱面で破断し，崩壊が発生したとも推察できる．なお，これらの試料の粒度試験の結果を図-9に示している．いずれの試料も砂あるいは礫に分類され，均等係数は29.3（下右田）～130（石原B）ときわめて大きいのが特徴である．また，細粒分を10～20%含んでいるのも特徴である．

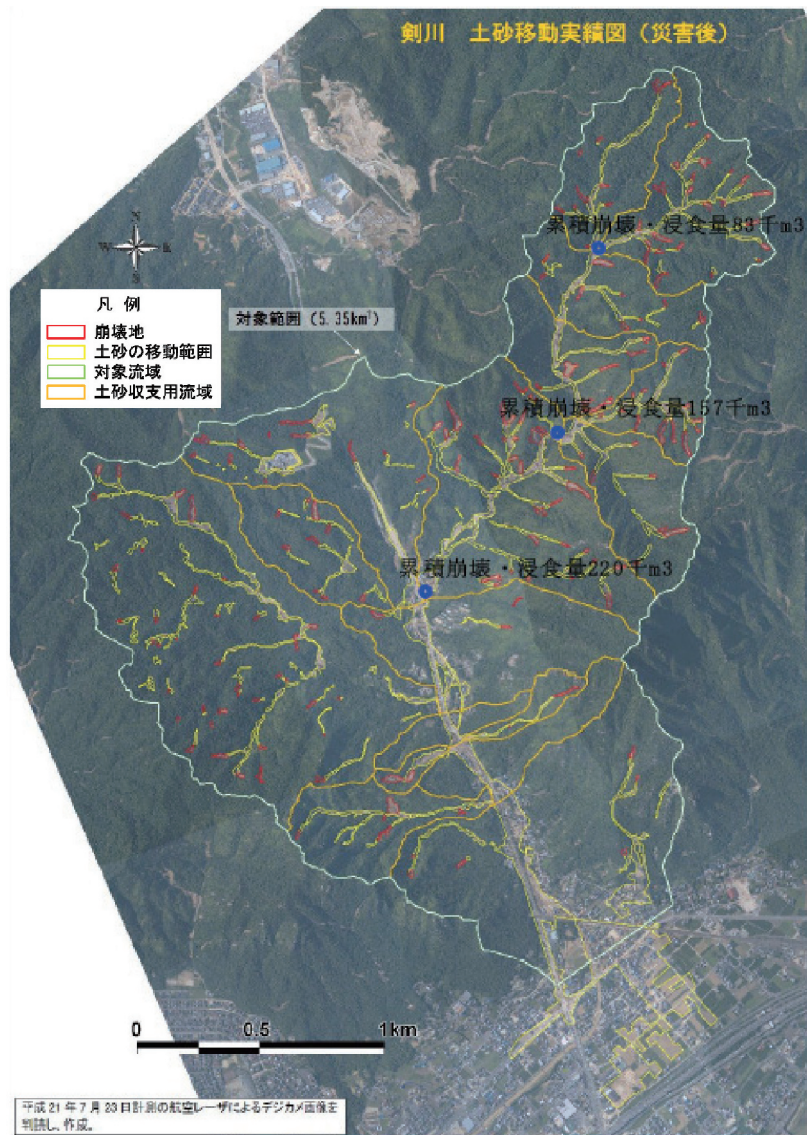
図-10 土砂移動（剣川）

被害を及ぼした土石流は，各溪流で，溪流源頭部の崩壊から端を発し発生し，溪流が合流する毎に土量を増して最下流部では数千～数万 m^3 の規模に至った．最も土砂移動が多かった剣川では，図-10に示すように，最上流域 83,000 m^3 の移動土砂量が見られ，合流の度

に 110,000 m³→130,000m³→150,000m³ と約 20,000m³ ずつ増加し、国道 262 号を横断する箇所では約 220,000m³ にふくれあがった。

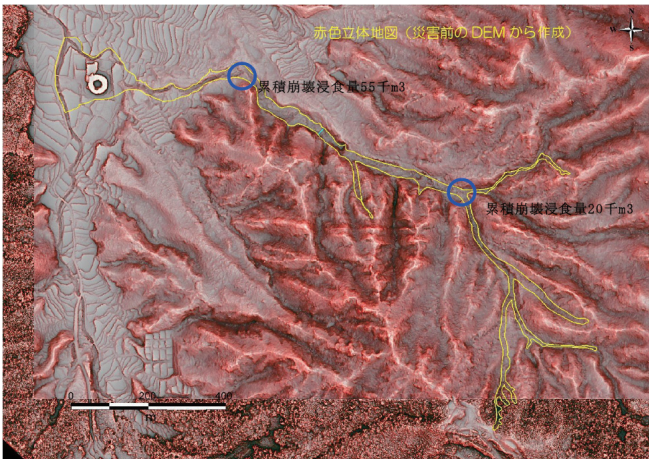
図-11 赤色立体図（上田南川）

老人ホームに被害を与えた上田南川では図-11 に示すように、最上流域で約 2 万 m³ の移動土砂が生じたが、剣川とは異なって、下流域まで土砂量に大きな変化が見ないまま流下し、緩斜面に到達してから溪床浸食による約 35,000m³ が付加し、最終的には 55,000m³ の土砂が最下流域に流出している。
