老朽ため池における漏水状況の推移と長期計測

Changes in Water Leakages and Long-term Monitoring at the Old Agricultural Reservoir

松井 萌¹⁾, 中村 直樹²⁾, 佐藤 真理³⁾

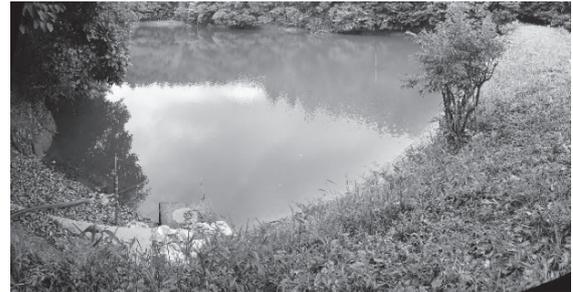
図-3 ため池全景写真

調査対象のため池，島根県内の「神子谷（カコヤニ）」である（図-1）。築造年代不明，堤高 5.7m，堤長 50.0m の谷池である⁷⁾（図-2, 3）。

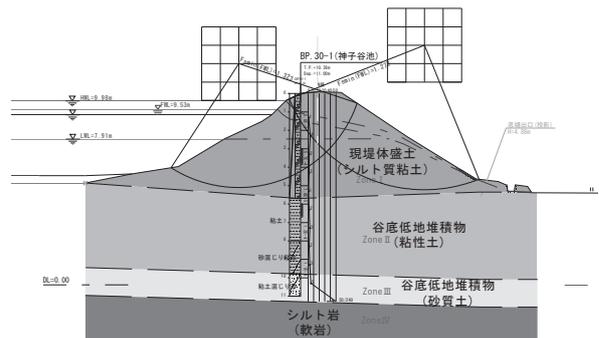
図-4 解析断面図（島根県⁷⁾より引用）

防災重点ため池に指定され，平成 30 年に「農村地域防災減災事業 ため池耐震点検調査業務⁷⁾」により劣化状況や地震・豪雨耐性の調査・解析が行われた（図-4）。表-1 にため池耐震点検調査業務結果の概要を示す。堤体安全率から一定の耐震性はあるが，洪水吐能力判定による耐豪雨性能の不足や漏水等老朽状況を踏まえ「改修の要有り」と判定された。

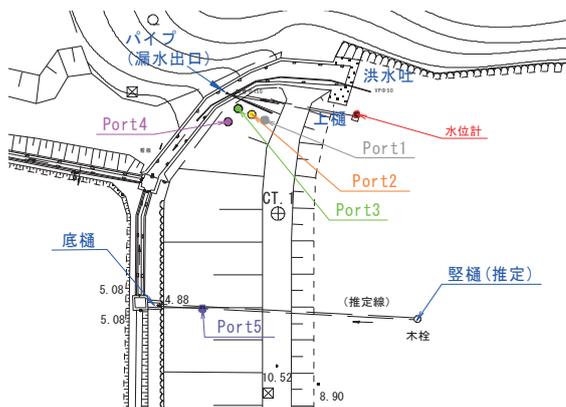
図-9 土壌センサー設置平面図 (島根県⁷⁾ に加筆)

METER 社製の土壌水分センサー (5TE, 10HS, TEROS12) を設置した。設置地点それぞれを Port1~Port5 と呼称し, 図-9, 10 の通り設置する。Port3 はパイプ位置から約 1.0 m 離して設置し最も漏水漏出部に近く, Port4 と Port5 は Port3 と同一の標高で順に漏水部に近い。Port1 と Port2 は Port3 と同一断面で Port1 は常時満水位 9.53 m より上にあり, Port2 は Port1 と Port3 の中間地点の標高に位置する。Port ごとの設置位置と計測期間について表-2 に整理した。設置深さは約 30 cm とし, 垂直に土壌水分センサーを挿入後, 土を埋め戻した。計測周期 10 分とし堤体土壌の体積含水率を測定し, METER 社の土壌水分校正結果を用いた⁹⁾。

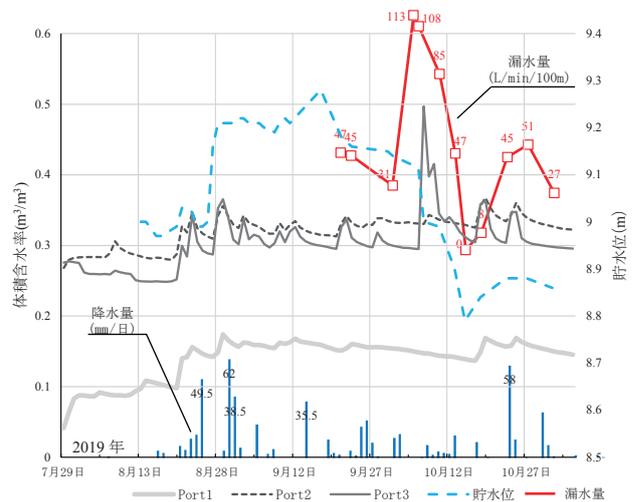
図-11 期間 A の計測結果 (松井ら¹¹⁾を加筆修正)

2019年7月30日から2019年11月4日の期間 A の計測結果を図-11に示す。土壌水分量 (以下、含水率) は10分間隔で取得した値の日平均値とした。降水量は松江地方気象台¹⁰⁾の日ごとの合計降水量のデータである。

含水率は一部を除き、低い値から Port1, Port3, Port2 の順で推移した。常時満水位より高い位置の Port1 の含水率の低さが際立つ。全ての Port において降水による含水率の増加が認められる一方、貯水位の変化に対しては含水率の連動した増減を認められなかった。2019年10月上旬には貯水位低下中の漏水量増加という現象を捉えた。

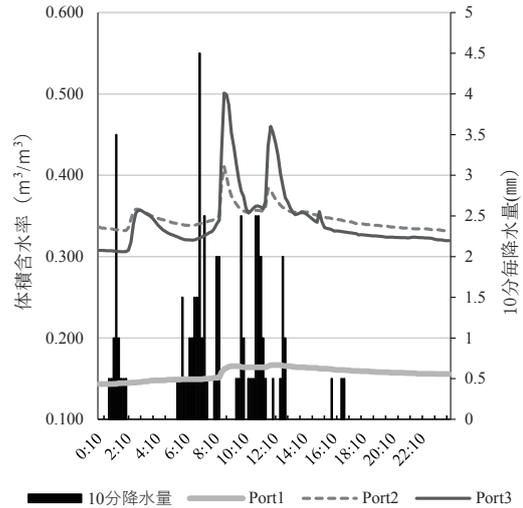
図-12 降雨時の変動(8月23日)

図-12に代表的な降水時 (2019年8月23日, 49.5 mm/日) における10分ごとの含水率の変動状況を示す。降水量は10分間雨量¹⁰⁾のデータである。いずれの Port も降雨後1~2時間後に含水率の増加が認められ、Port3の含水率は降雨時にはPort2より増加幅が大きいことが分かる。

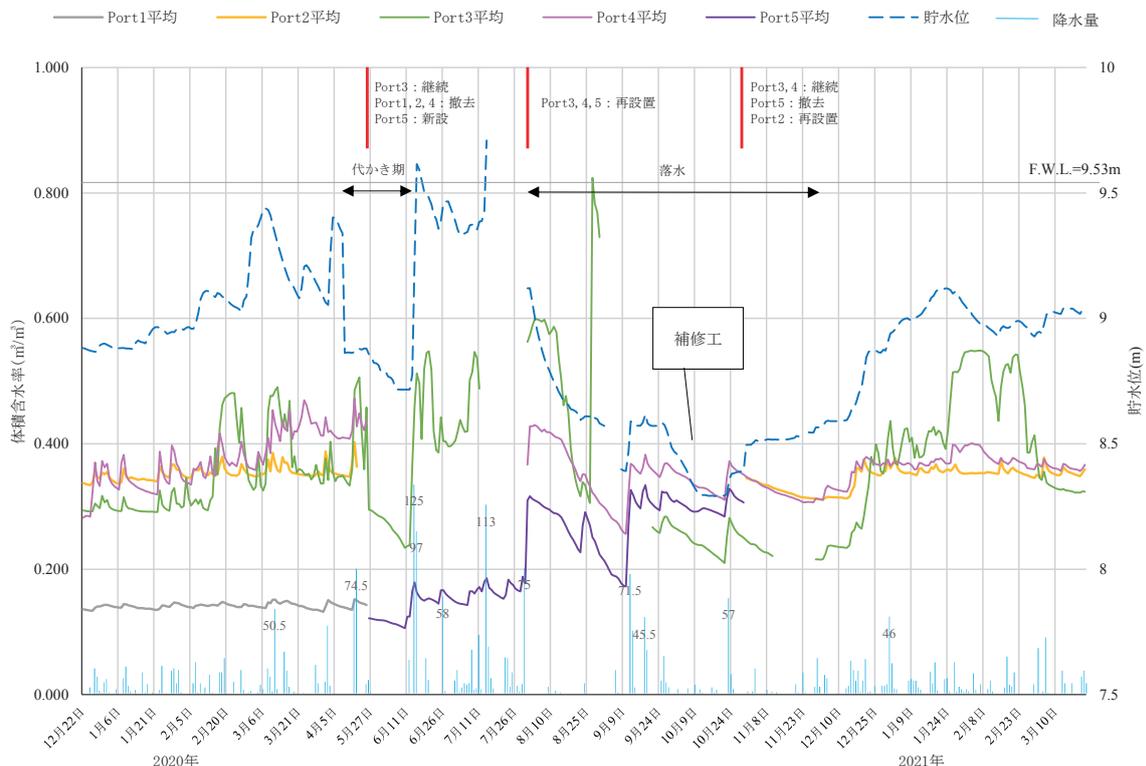
図-15 期間Bの計測結果

2019年12月22日～2021年3月22日までの測定結果を図-15に示す。期間Aと同様に10分間隔で取得した含水率の1日ごとに平均値をまとめ、気象庁の日ごとの降水量を用いた。

2020年2月下旬以降、営農に向けて水を貯め、貯水位が上昇した。2月20日以降にはPort3のみ含水率が急激に増加する現象が繰り返し発生した。3月以降にはPort4でも含水率がゆるやかに増加し高い値となった。

2020年4月中旬から下流田地の代かきを行うため、ため池の水が使用され貯水位の低下が見られた。貯水位の低下とともにPort3の含水率も減少した。5月26日には漏水が止まっていることを確認した。

2020年10月中旬から下旬にかけて、ため池管理者により洪水吐の補修工が行われた。具体的には自主的な対策として、洪水吐付近のパイピングホール入口と洪水吐と堤体地盤境界部にコンクリートが打設された（図-20）。洪水吐補修工の後、貯水位を上げると、12月26日に再びパイプから少量の漏水を確認した。貯水位上昇とともにPort3含水率の増加がみられ、2021年1月下旬には増加幅が大きく2月中旬まで高い値のまま維持された。同時期にPort4も微増した。その後2021年2月23日以降はPort3含水率が減少したが、3月にはパイピング箇所から顕著な漏水がみられた。筆者らによる調査はその後継続して行われている。

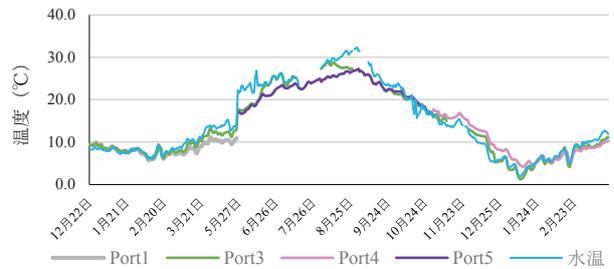
図-21 水温と土壌温度の変化 (期間 B)

期間 B の土壌温度と水温の計測結果を図-21 に示す。季節変化に伴う長期的な水温の変化と土壌温度の変化を捉えている。図-22 のように水温と土壌温度の関係を整理すると、漏水に近い Port3 は他 Port よりも水温に連動することが分かる。
