まさ土斜面崩壊要因の地域的比較

Regional Comparison of Slope Failure Factors of Decomposed Granite Soil

キーワード：まさ土／斜面崩壊／呉市まさ土災害／昭60年7月災害／写真判読／現地調査
(IGC:C1/C9)

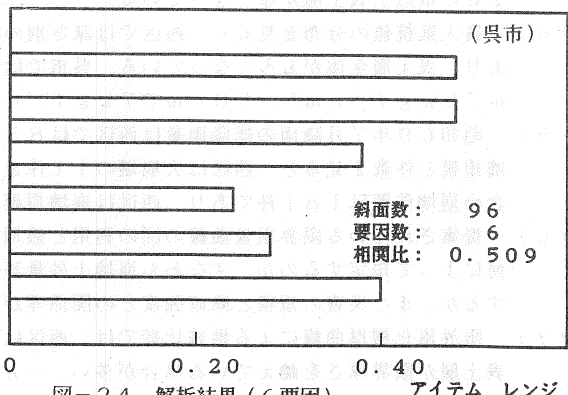
図-24 解析結果 (6要因)

ある。解析は、まず表-2に示した13アイテムで行い、その中から崩壊に対する効果の弱い要因、すなわち樹木の径、斜面方向、湧水、周辺地形、まさ土の状態を除いた。そして再び8アイテムについて解析を行ったものが図-22である。相関比は0.547で高い値を示している。この解析におけるアイテムレンジの順位は1位に表土層の厚さが来ている。図-12の表土層の厚さの分布を見ると崩壊地と非崩壊地の差がはっきり出ており崩壊地の方が厚くなっている。この事が解析に反されたものと思われる。2位は土地利用となっている。この土地利用とは斜面上部の土地利用をさしており、呉市の崩壊地上部の土地利用は図-23に示すように畑地が全体の31%、宅地が26%、放棄畑が14%、地山が12%等となっている。一方、非崩壊地では段々畑で30%、地山で26%、畑地が16%、宅地が15%となっている。この調査値の違いから、このアイテムに対するレンジの大きさが理解できる。3位は崩壊歴となっている。これまでの崩壊歴から呉市の場合、大災害と言われるものが約20年、中災害が3~5年の周期で起っているとされており、小災害は毎年のようにどこかで発生している。このような事から周辺斜面の崩壊歴は重要な要因となると思われる。4位に斜面勾配が入っている。呉市は急傾斜地の代表的な地域であるのでレンジの効果としては少し低いように思われる。5位は植生である。崩壊の起きやすい植生は草類、低木で根の浅いもの、竹林も以外と崩壊例が多い。またアカマツの松枯れによる根の腐食等による空洞が崩壊の原因となることも多い。また植林された若い樹木の周辺には排水施設あるいは土止工等の治山施設も必要とおもわれる。このあとのレンジの順位は貫入抵抗値、斜面形式、排水施設であった。図-24はアイテムを6個に限定して解析を行った場合を示したものである。

この場合の相関比は0.509となり、効果順位の低いアイテムを除外しても相関比は改善されなかった。そしてレンジの効果順位の1位は斜面勾配と表土厚さの2つが同値で並び、3位に崩壊歴、4位が土地利用、あと斜面型式、貫入抵抗値の順となった。地域の性格からすれば、斜面勾配が上位となるのは理解できる。
